**Contribution à l'étude des facteurs de dégradation du
site Archéologique de Banasa (Bassin du Gharb,
Maroc NO)**

✍ **Nom et Prenom Auteur: Ibtissam Toukmati-** ابتيسام توكماتي- pp584-605

✍ **Abdelaziz BELFAIDA**, professeur, université Ibn Tofaïl, faculté des lettres et des sciences humaines, département d'histoire, Kénitra, Maroc.

✍ **Rabiâ HAJILA**, professeur, institut national des sciences de l'archéologie et du patrimoine, département d'archéologie islamique, Rabat, Maroc.

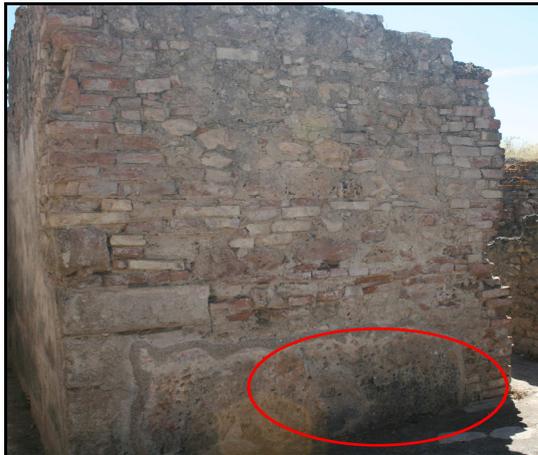
1-1 Les altérations d'origine physique: Les altérations de nature physique sont dues à l'action de l'eau dans toutes ses formes. Comme tout bâti ancien, les ruines de Banasa sont perméables aux infiltrations des eaux de pluies et à l'humidité. Les ruissèlements exercent une action décapante sur les matériaux de constructions, une fois emmagasiné dans le sol cette eau agit comme élément d'altération par le mécanisme de la remontée capillaire²(Pl. 1).

Pl. 1: Mur présentant des traces de remontées capillaire qui apparaît sous forme de taches noires (cliché personnel)

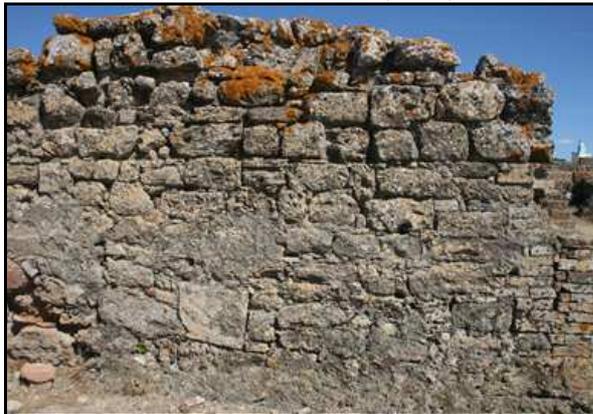
Celle-ci se manifeste sur les murs par du salpêtre au cours de la période hivernale (quand le sol est suffisamment imbibé d'eau), par des efflorescences, ou encore par désagrégation sableuse créant des dégradations qui ressemblent à des alvéoles (Pl. 2).

Pl. 2: Alvéolisation, la surface des blocs de pierre montre des cavités variable en forme et en taille (cliché personnel)

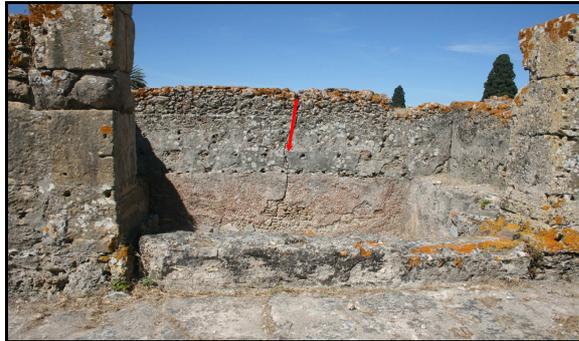
Le site de Banasa appartient à une zone qui connaît des variations de températures aigues. Lors de la saison hivernale où les températures peuvent descendre jusqu'un seuil critique de 7° , l'eau qui se trouve dans les matériaux poreux se transforme progressivement en glace avec une augmentation de volume, cette glace ainsi crée dans les pores de la pierre commence à perdre de son volume au fur et à mesure que la température

augmente laissant derrière elle des microfissures et des fissures (Pl. 3) c'est ce qu'on appelle le cycle du gel/dégel¹.

Pl. 3 : Fissure verticale traversant complètement un mur (cliché personnel)

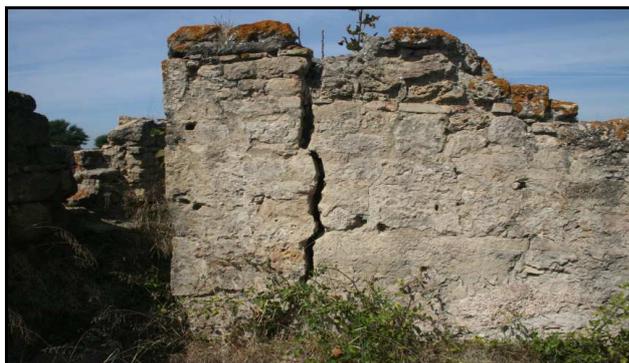
L'instabilité du terrain due à la nature argileuse du sol qui supporte les structures du site de Banasa, constitue un élément majeur dans le processus de dégradation physique des matériaux de constructions. En effet, l'argile gonfle lorsque sa teneur en eau augmente et se rétracte et durcisse en séchant. Ces alternances d'humification/sècheresse entraînent des tassements différentiels du sol qui se traduit par des contraintes mécaniques importantes sur les fondations des murs et puis par des dégâts au niveau des élévations pouvant aller jusqu'à l'effondrement des murs atteints, en passant par les fissurations (Pl. 4) qui lézardent les murs partiellement debout².

Pl. 4 : Basculement du mur résultat d'une fissure verticale active
(cliché personnel)

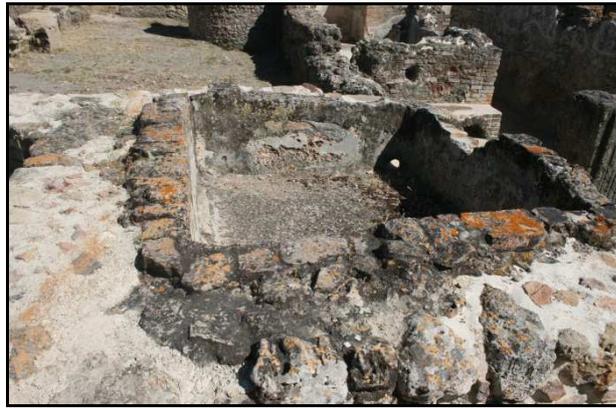
-Des altérations chromatiques qui apparaissent sous forme d'encroutements noirâtres (Pl. 5), situés dans les parties les plus humides, ou des efflorescences qui sont des croûtes salines superficielles, ils sont le résultat de la dissolution des sels et leur arrivée en surface.

Pl. 5: Altération chromatique qui apparait sous forme d'encroutements noirâtres (cliché personnel)

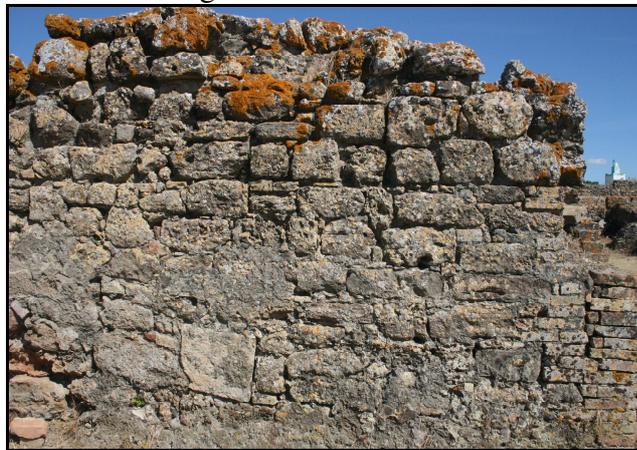
- Des altérations de type alvéolisation situées de façon privilégiée dans les zones exposées aux eaux de pluies, qui sont plus ou moins acidifiées par la pollution atmosphérique entraînant le mécanisme d'hydrolyse des minéraux constitutifs des matériaux de construction, et par conséquent une diminution de la cohésion interne du matériel.
- Des désagrégations sableuses repérées sur la majorité des murs des ruines, ce mécanisme correspond à la solubilisation du liant par transformation chimique puis à la migration des sels formés vers la partie externe de la pierre (Pl. 6). La perte du liant entraîne une augmentation du volume poreux et l'affaiblissement des propriétés mécaniques du matériau, un creusement irrégulier est alors constaté¹.

Pl. 6 : Mur présentant des désagrégations conséquence de la solubilisation des composantes du grès (cliché personnel)

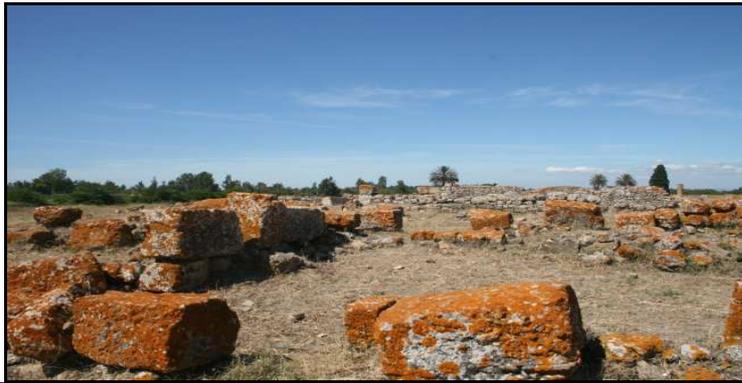
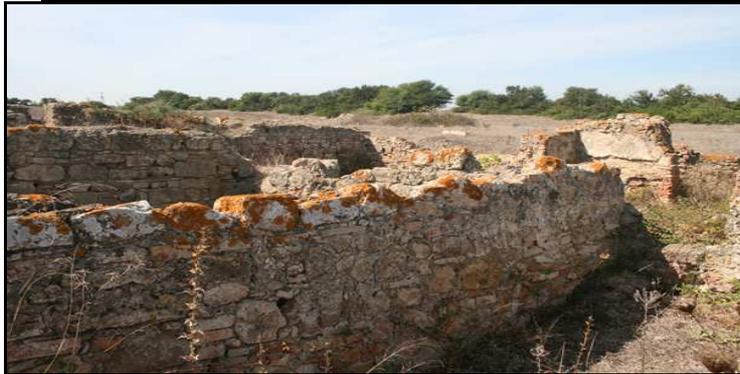
Banasa présentent pratiquement tous les cas de figures d'altérations biologiques, en effet, nous avons pu repérer la présence des lichens qui sont l'association de champignon et d'algues l'ensemble forme un thalle (Pl. 7-8). Ces organismes s'accrochent sur les matériaux grâce à leurs racines pour former des recouvrements colorés sur les surfaces humides². Les lichens exercent une action aussi bien mécanique que chimique, leurs racines pénètrent dans les fissures et microfissures pour augmenter leurs volumes et puis une fois le support est colonisé, ils émettent des acides organiques capables d'entraîner à long terme une désagrégation granulaire superficielle de la pierre.

Pl. 7-8 : Les murs des thermes de l'ouest colonisés par les lichens
(clichés personnel)

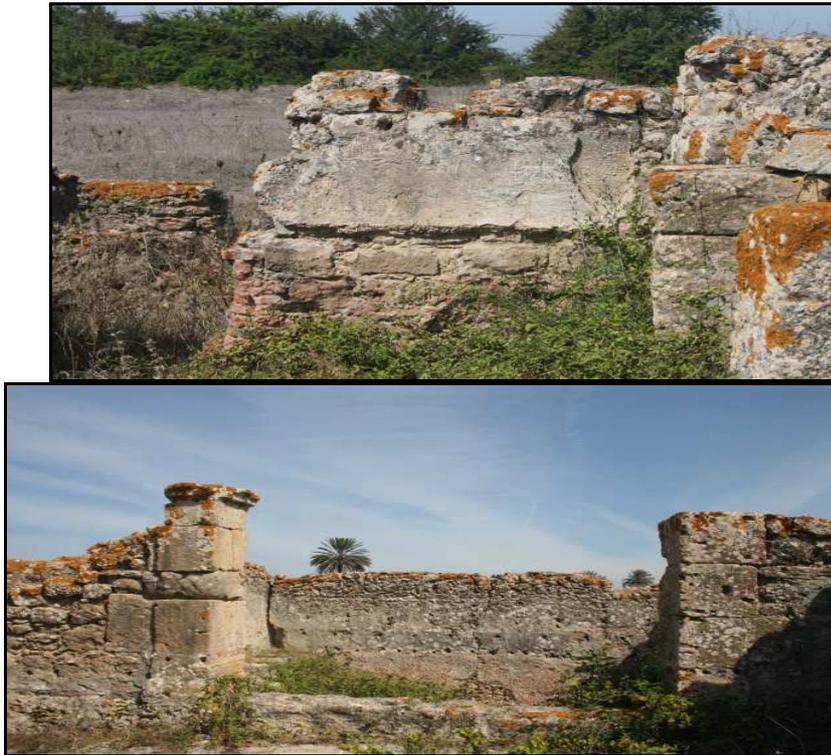
Outre les microorganismes, les végétaux supérieurs et les animaux peuvent aussi entraîner des dégradations. Lorsqu'on les laisse pousser, les plantes herbacées ou grimpantes, les arbres, les arbustes développent sur dans les grands thermes de l'ouest des systèmes racinaires qui exploitent les plans de faiblesses tout en exerçant des pressions suffisamment importantes pour provoquer l'élargissement des fissures préexistantes et la fragmentation de la pierre qui constitue le matériau de construction principal des murs (Pl. 9 et 10). La végétation génère en outre des microsols humides qui sont une source de sels et le lieu d'une intense activité biologique¹.

Pl. 9-10 : Les végétaux supérieurs qui se développent dans toute la superficie des thermes (clichés personnel)

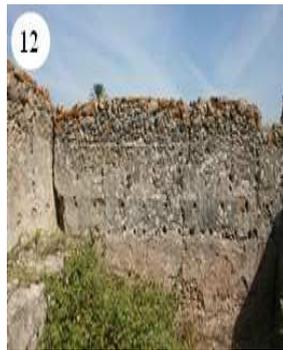
Pl: 12- Fissure verticale séparant le mur en deux.

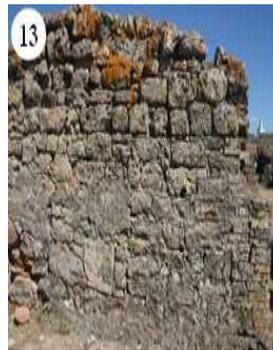
Pl: 13- Alvéolisation des blocs de grès qui apparaît sous forme de ceux.

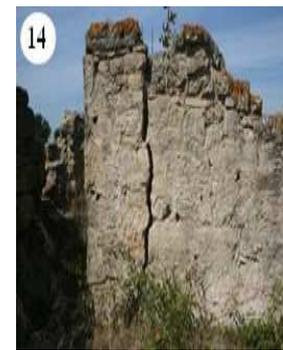
Pl: 14- Basculement de mur à cause d'une fissure profonde.

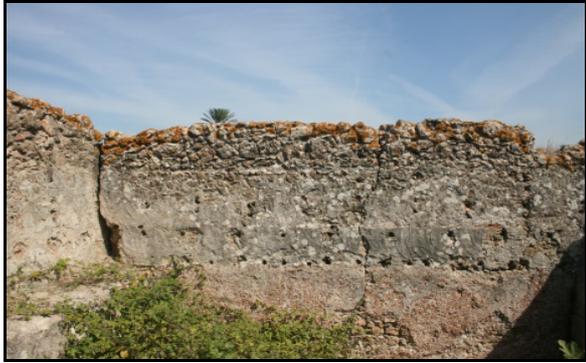
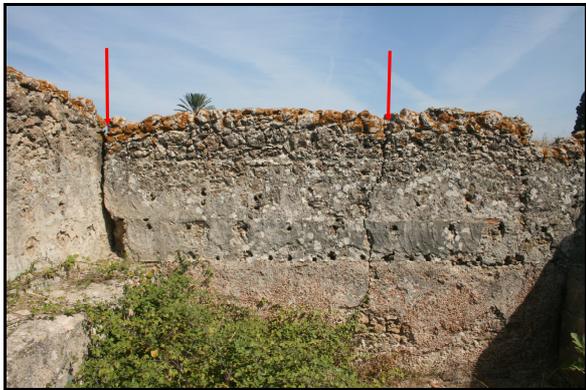
<p>mélange de chaux, de sable et d'eau.</p>	
<p>Etat de conservation/ altérations :</p> <ul style="list-style-type: none"> -Mur relativement bien conservé. -Fissure verticale profonde menaçant la stabilité du mur. -Le joint entre ce mur et le mur sud a disparu, risque de basculement. -Alvéolisation sur la surface des moellons utilisés constituant des creux parfois profonds. -Dissolution des joints. -Encroutements noirâtres sur la partie supérieure du mur. -Des lichens sur la partie supérieure du mur. -Eclatement de l'enduit. 	<p>Documentation :</p>

<p>Recommandations de conservation/ restauration :</p> <ul style="list-style-type: none"> -Désherbage et le détachement prudent des arbustes sauvages. -Lutter contre les lichens et les salissures, le traitement consiste à badigeonner les surfaces enduites avec une solution d'ammoniaque diluée à (3 à 5 %) dans l'eau et brosser doucement. -Colmatage de la fissure verticale par injection d'un mortier de chaux. -Refaire la liaison disparue entre le mur étudié et le mur sud en injectant une couche épaisse de mortier de chaux. -Réfection de l'enduit qui doit être à base d'eau, de chaux et de sable.
