## **Les Mosaïques de la Maison de la Tigresse Travaux de Restauration et de Consolidation**

Dans le cadre d'une mission archéologique Algéro-Française, cinq campagnes de restauration ont été programmées sur le site de la maison de la Tigresse dans l'antique Lambèse (Tazoult), l'équipe composée d'un enseignant-restaurateur, de restaurateurs et d'étudiants algériens. Le programme entrepris dès 2006 a suivi une approche scientifique et technique spécifique à la conservation – restauration des mosaïques in situ : Documentation, observation, nettoyage, consolidation, ré enfouissement. Notre premier travail consistait à bien maîtriser la situation des différents pavements mis au jour dans leur contexte archéologique et environnemental, une mosaïque est conditionnée par des mesures précises de sécurité de première urgence.

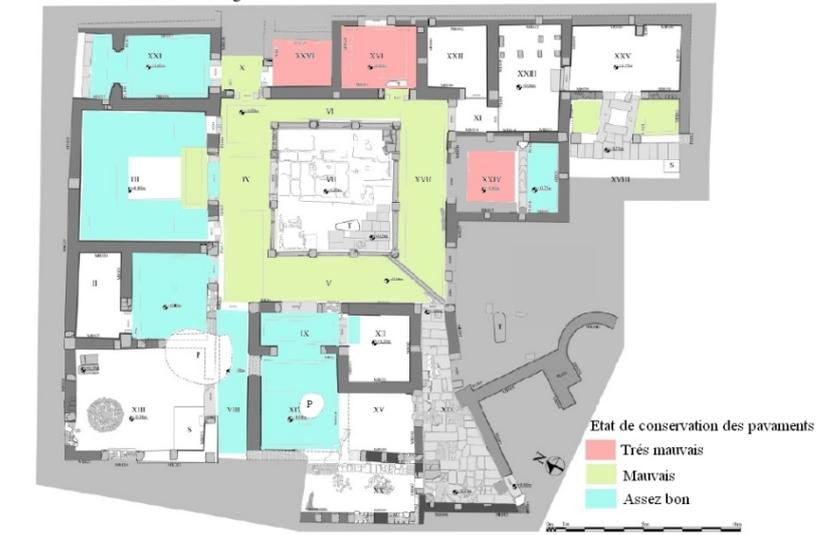
Plan 01 : Etat de conservation des pavements

Dans l'ensemble, l'état de conservation des pavements de la maison est assez bon, sauf pour les mosaïques des pièces : XXVI- XVI- XXIV qui sont dans un état très mauvais (Plan I ). (ph.01-ph.02)

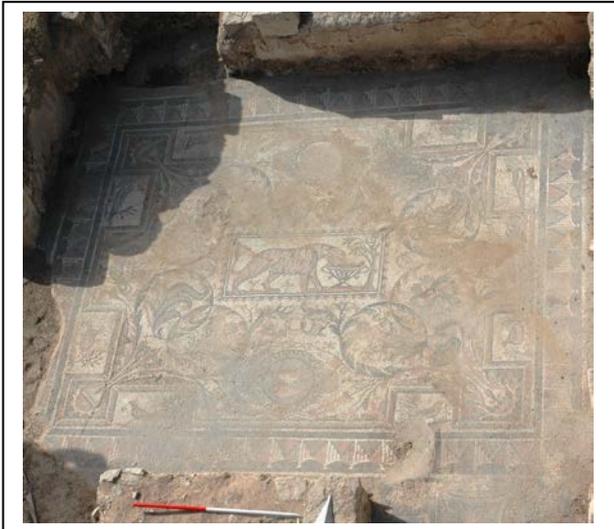
Ph.02 : Mosaïque de la pièce I ( assez bon )

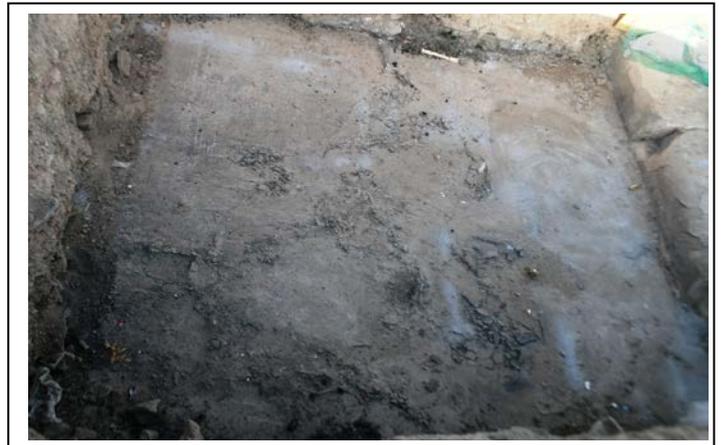
Ph.01: Mosaïque de la pièce XXIV (T. mauvais état

En premier lieu, les **soins d'urgence** : nous avons consolidé par un mortier de chaux hydraulique uniquement les endroits fragiles qui sont en danger, dans la pièce XXVI – XXIV-XVI .Le mortier est utilisé afin de stabiliser et d'éviter la dislocation progressive du tessellatum. Pour ces travaux d'urgence des notes ont été prises pour information. (ph.12)

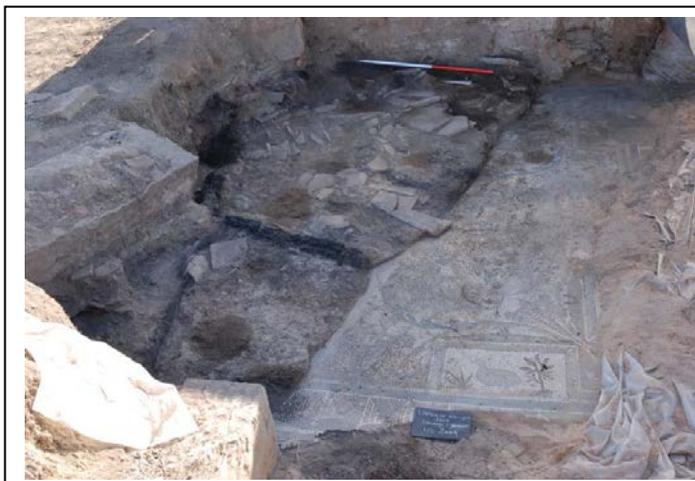
En effet, la maison a subi un incendie ravageur qui a touché la majorité des pièces du Domus, causant un effondrement des plafonds et induisant une déformation du tessellatum de quelques pavements. Dans les pièces : I- III-XIV-XXIV-XXVI des tuiles et des rondins de bois sur la surface des mosaïques prouvent l'effondrement (ph.03). A quelques endroits nous avons trouvé des plaques d'enduit peint qui se sont décollées du mur et se sont retrouvées plaquées sur la surface de la mosaïque (ph.04). La forte température produite par l'incendie a désagrégé quelques tesselles en pâte de verre dans la pièce III, ainsi qu'une partie du lit de pose désolidarisant ainsi les tesselles de leur support, cette forte température a fait fondre aussi des objets, et en preuve cette coulée de plomb attestée sur le bord d'une lacune dans la pièce IX.

Ph.03 : Présence de rondins et de tuiles sur la surface de la mosaïque ( pièce I )

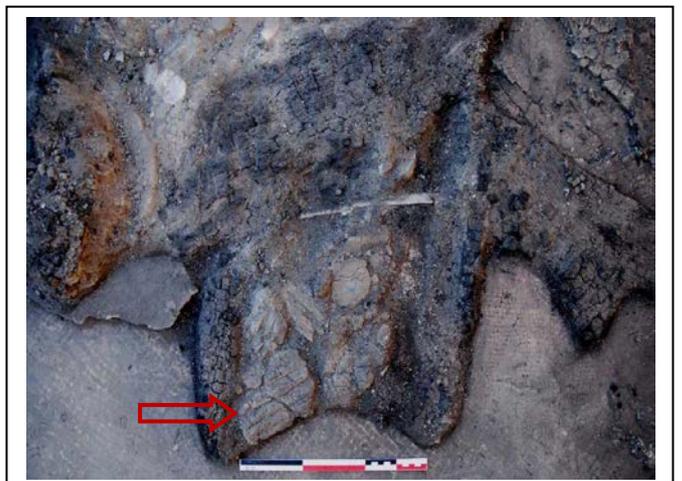
Ph.04 : Fragments de plafond (pièce XXIV)

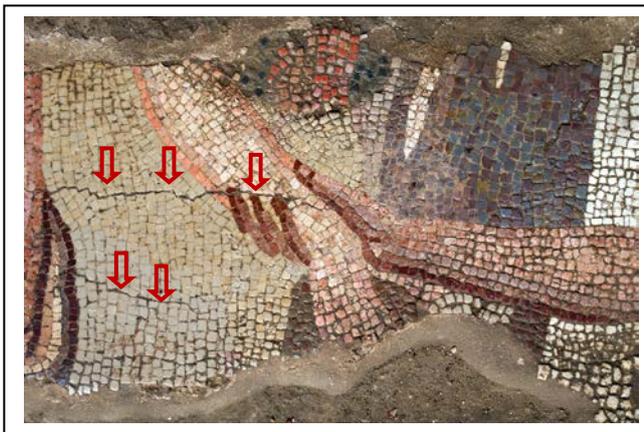
- Les fissures . (ph.05)
- Des fractures.
- Des déformation de la planéité du Tessellatum (gondolement) . (ph.06)
- La perte d'adhérence entre le tessellatum et son assise.

L'origine de ces altérations mécaniques, c'est l'implantation du site dans un champ (passage d'engins agricoles) et aussi la présence d'une route très fréquentée à proximité. Les plantes ont aussi leur part de responsabilité dans la dégradation des pavements. Des boursofflures, des soulèvements et des déchaussements de tesselles sont signalés par la présence des racines, ces dernières causent des dommages mécaniques importants en détachant les tesselles de leur support et chimiques en affaiblissant le mortier hydraulique.

Ph.05 :Fissures du Tessellatum

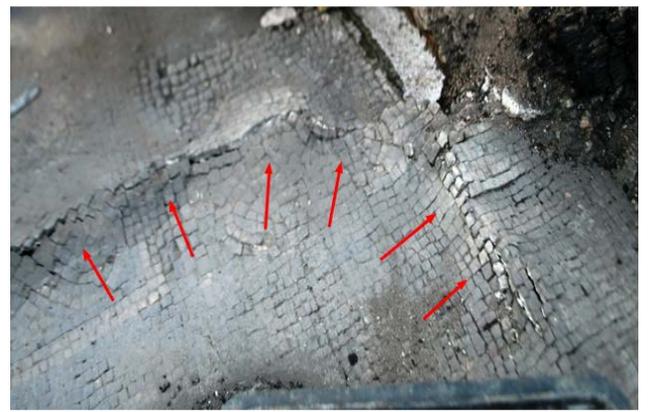
Ph.06 : Soulèvement du Tessellatum (pièce

- Des Injections – au moyen de seringues – de coulis de chaux ont été réalisées afin de combler le vide, ce dernier est dû à la perte d'adhérence ponctuelle entre le tessellatum et le lit de pose, la difficulté était de s'assurer de la bonne pénétration du coulis et réaliser une liaison mécaniquement comparable à celle du mortier antique, pour cette opération nous avons opté pour un mortier hydraulique additionné d'un copolymère acrylique (Schéma B).

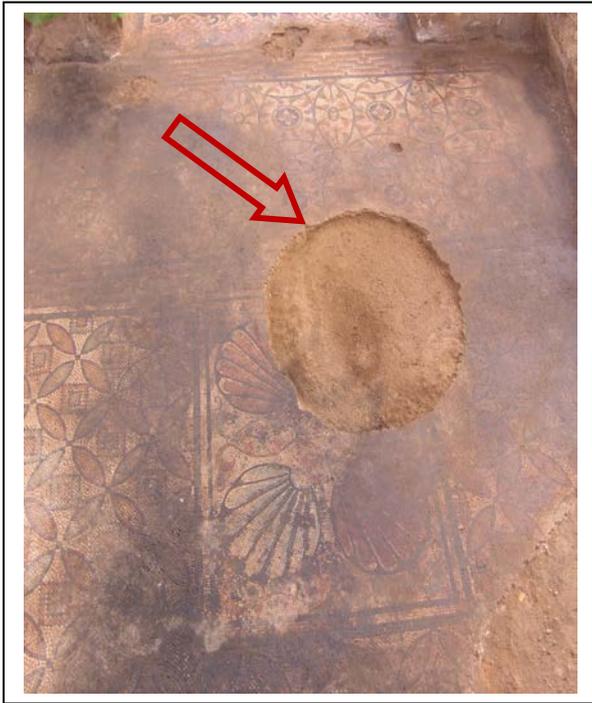
Autre altération, cette fois ci de nature humaine : Pour l'irrigation de son champ le propriétaire du terrain agricole a foré des puits causant ainsi de grandes lacunes irréversibles dans les pièces : III – XIV , et dans la pièce XVI une tombe a été creusée dans le pavement (ph.07-08-09).

**Ph.07 : Puits moderne (Pièce XIV)**

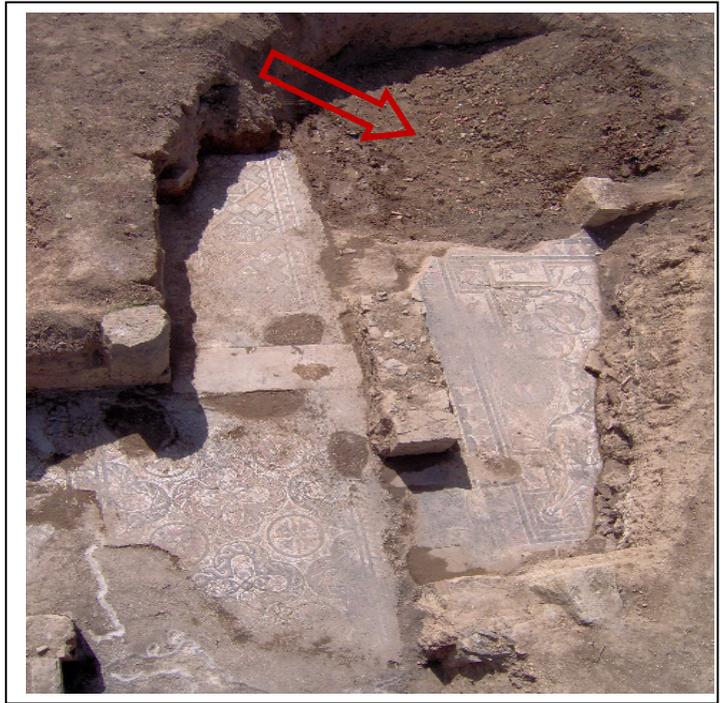
**Ph.08 : Puits moderne (pièce III)**

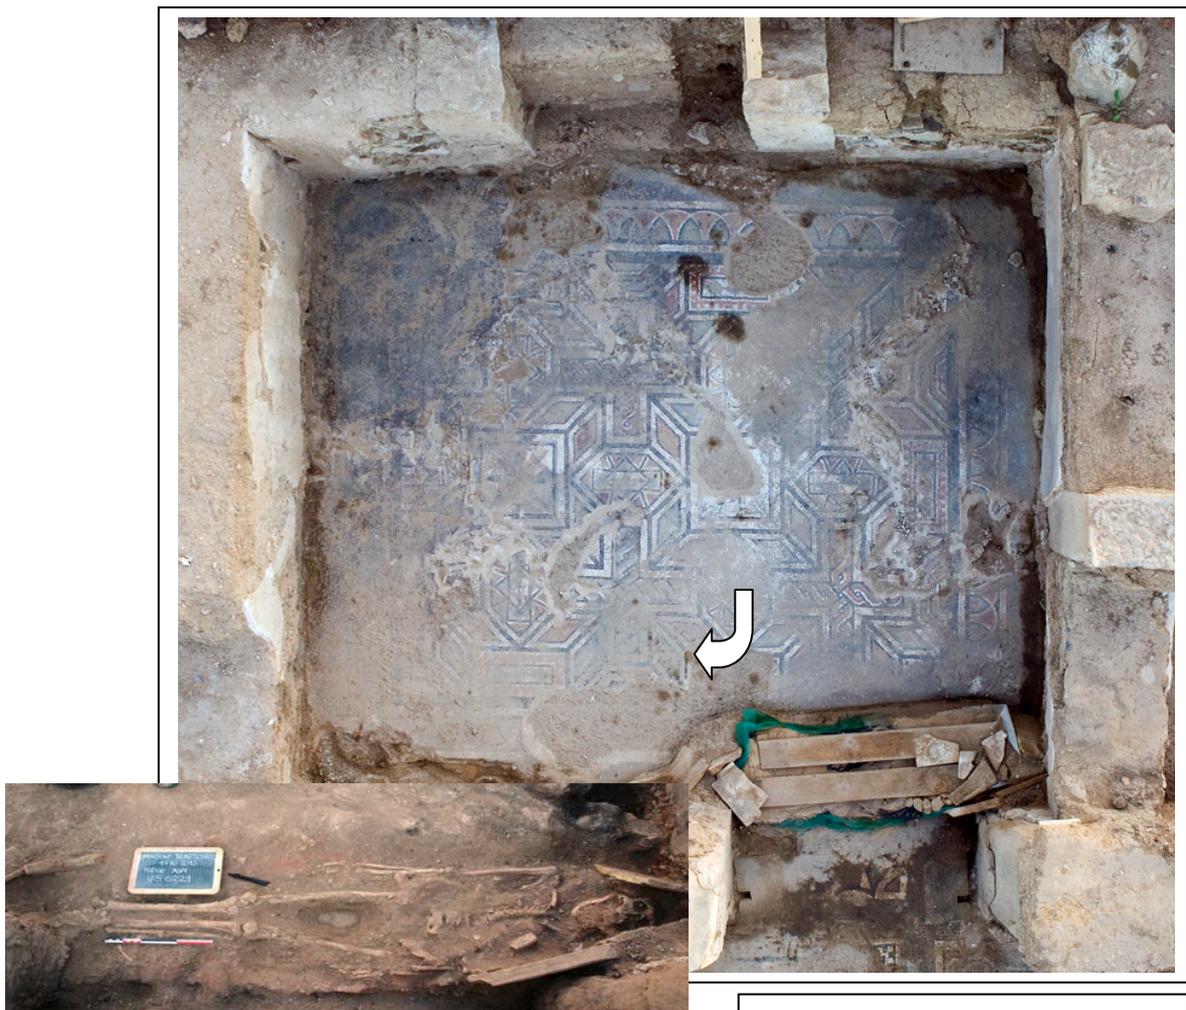
**Ph.09 : La tombe, pièce XVI**

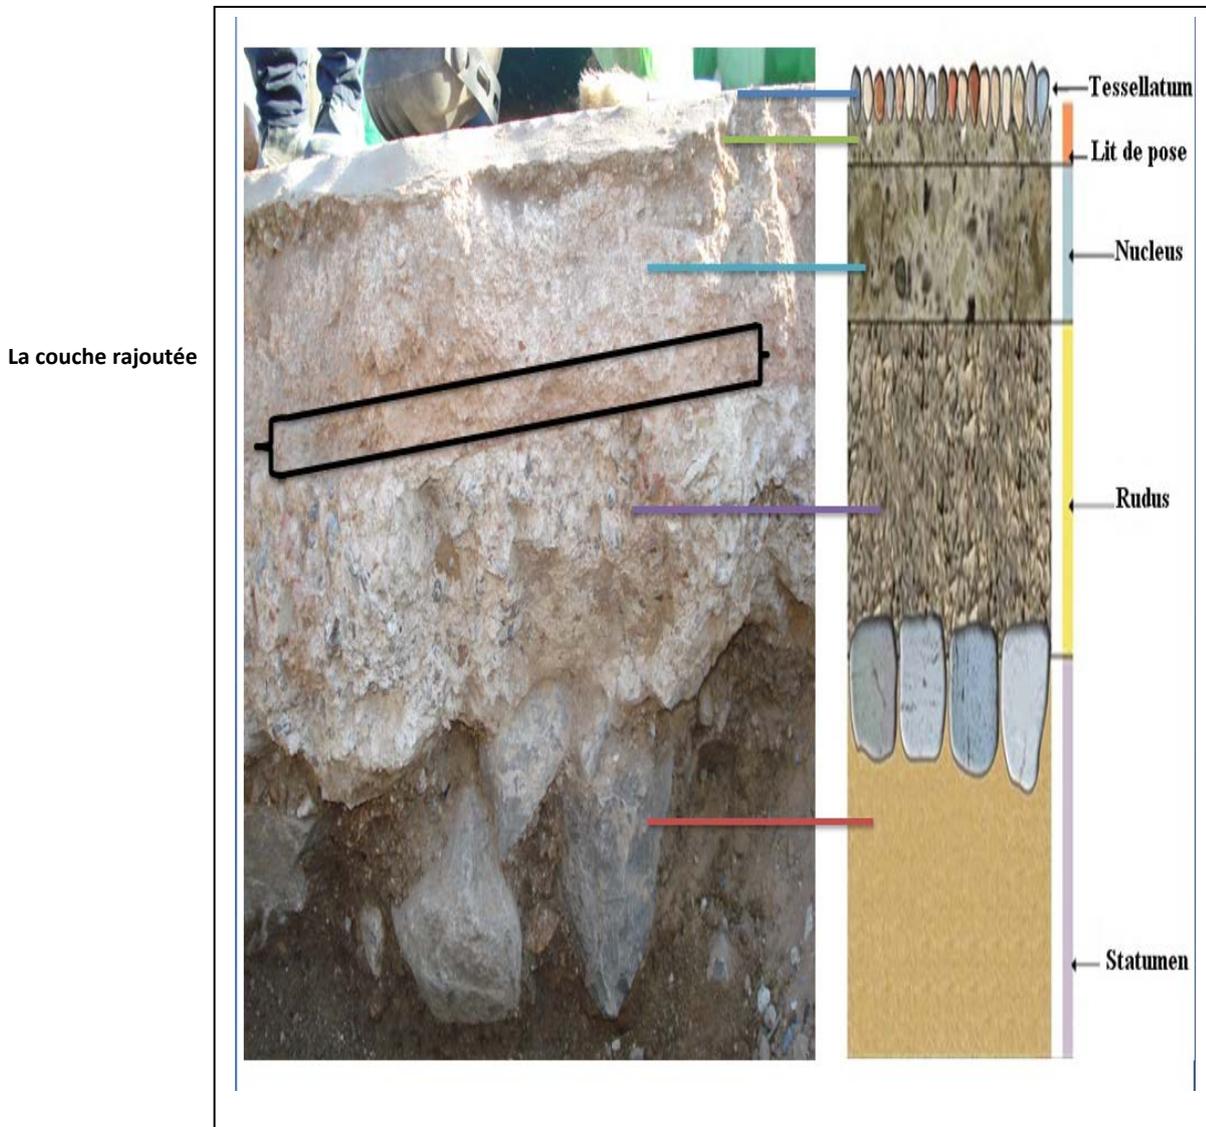
Outre l'incendie et l'action humaine, la détérioration d'un pavement dépend aussi de la qualité des matériaux ou bien « qualité de la facture » : la technique de pose est plus ou moins soignée, les couches préparatoires sont solidaires, en outre l'artisan mosaïste a rajouté une nouvelle couche rougeâtre dans la stratigraphie habituelle des pavements. (Ph.11)

Ph.11 : Couches préparatoires d'un pavement de la maison de la tigresse

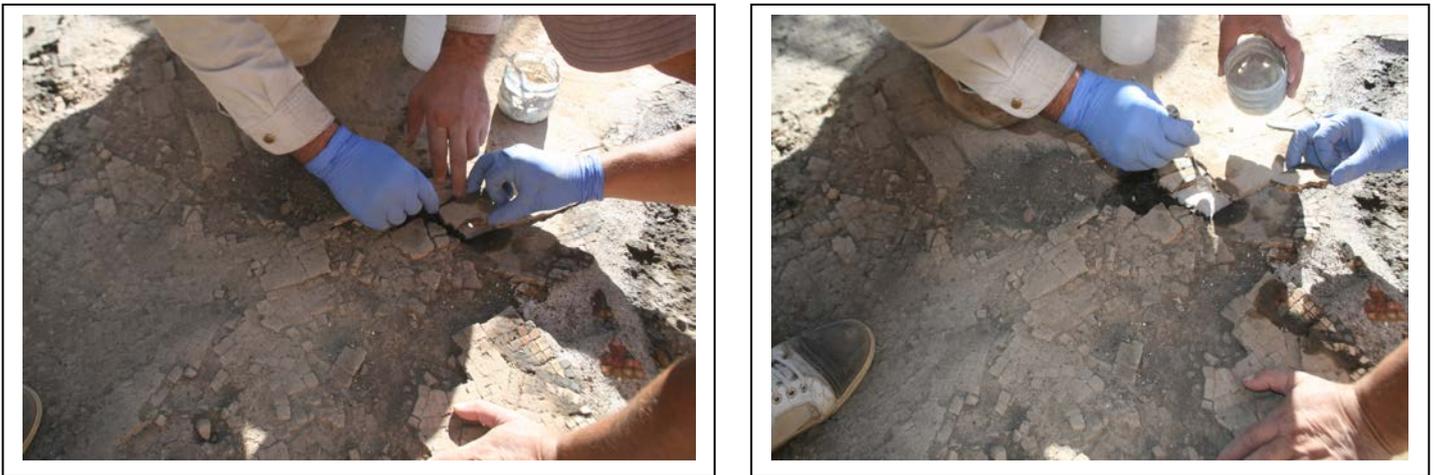
Ph.12 : Soins d'urgence (Pièce XXVI)

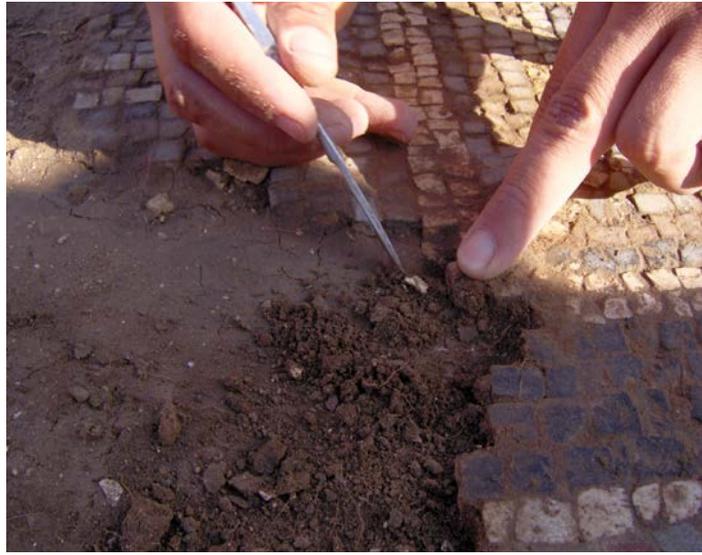
**Ph.13 : Nettoyage des bordures**

- Réalisation de tests pour le choix du mortier utilisé, et pour le comblement des lacunes et la consolidation des bords .
- Nettoyage mécanique à sec de la surface des pavements ainsi que le dégagement des bordures et l'enlèvement de la terre déposée dans les lacunes (Schéma A) (Ph.13-14) .
- Elimination de la terre, en particulier celle qui se trouve en bordure des pavements.
- Consolidation des bordures par la pose de solins. (Ph.15)

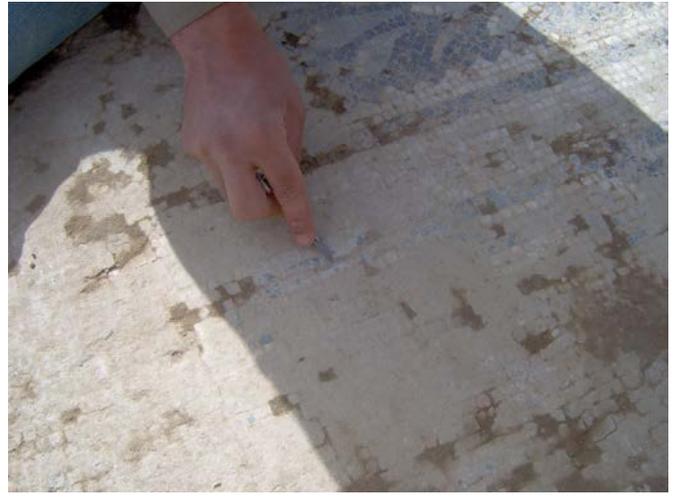
**Ph.14 : Nettoyage de la surface**

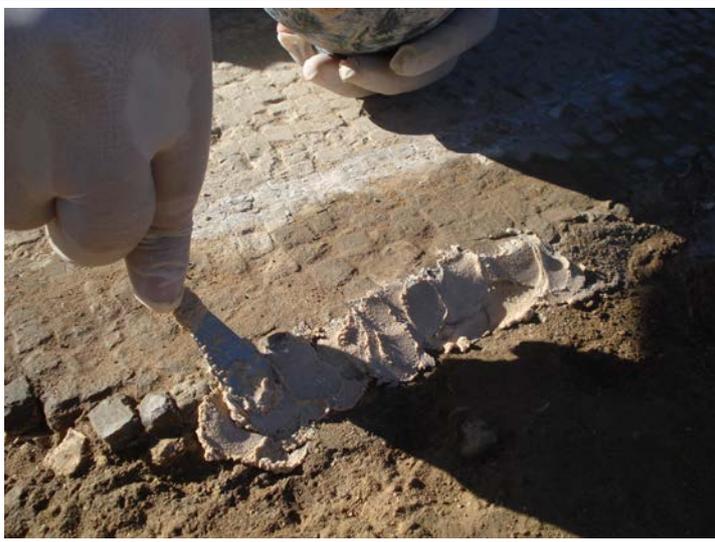
**Ph.15 : Pose de Solin**

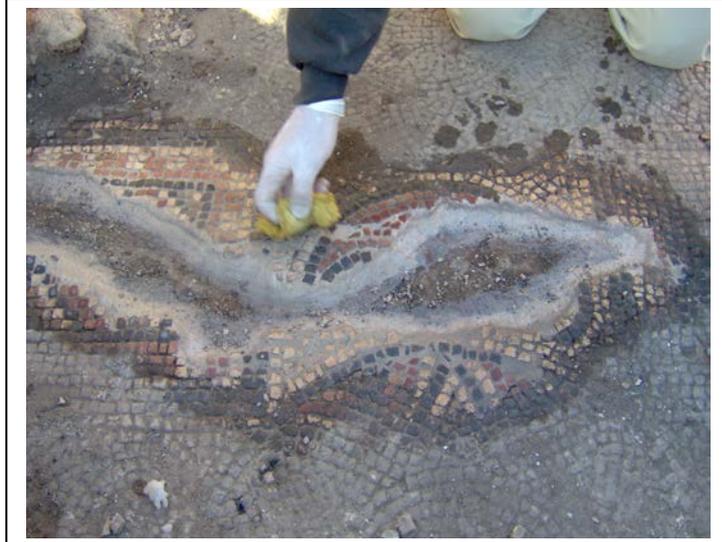
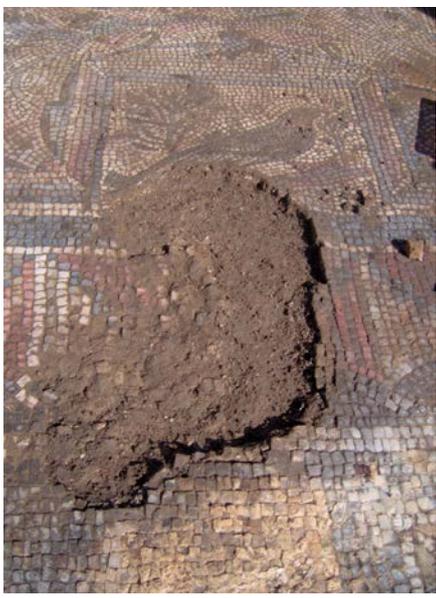
**Ph.16 : Comblement de petites lacunes**

- Le traitement des lacunes : une double approche a été suivie dans le choix de la méthode pour traiter les lacunes :
  - Les petites lacunes comblées avec le même mortier hydraulique qui a été utilisé dans les solins (Ph.16).

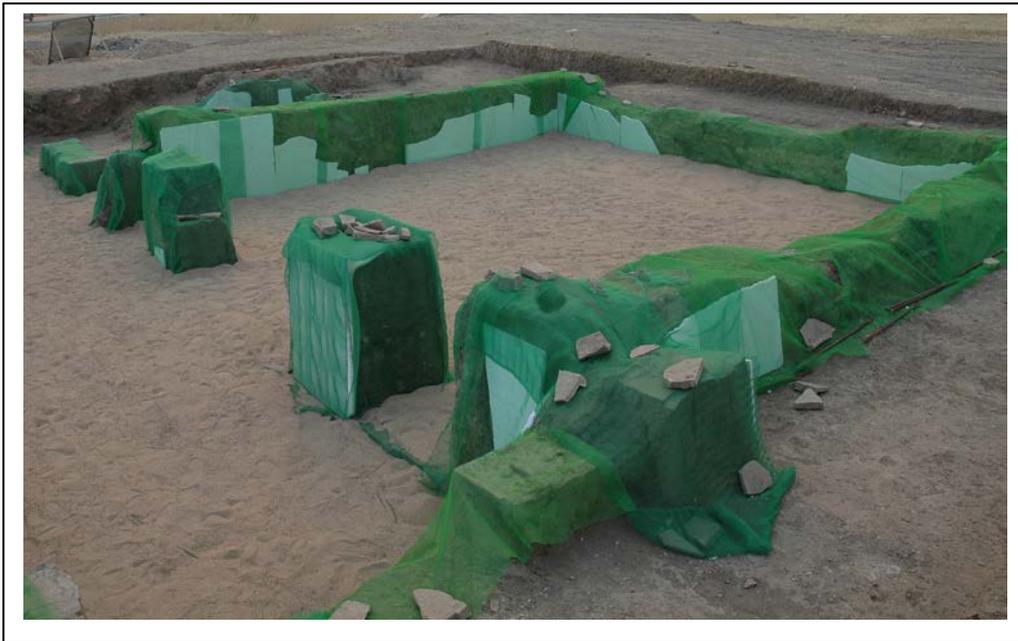
**Ph.17 : Ré-enfouissement des pavements**

La protection des mosaïques constitue la condition fondamentale de leur préservation in situ, pour notre chantier comme protection à chaque fin de mission archéologique, nous avons utilisé la technique de ré enfouissement, le but est de ralentir la détérioration des pavements. L'ensemble des pavements a été recouvert selon les normes: On recouvre par une couche de sable posée sur un filet en plastique « moustiquaire », ensuite une couche de gravier sera rajoutée au dessus du sable comme protection.(Ph.17)
