ANALYSE DEFAILLANCE DISQUES HP DES TURBINES A GAZ

Mohamed Ali DJERIDANE , Mahmoud FERHAT⁽²⁾, H.A.BENHORMA⁽²⁾

⁽¹⁾ Département Mécanique Industrielle/Direction Maintenance Laghouat/ Laboratoire Métallurgie,

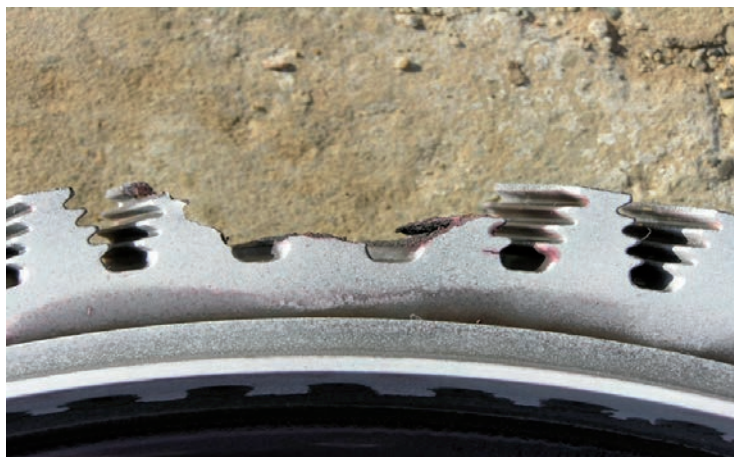
Après l'éclatement des disques HP des turbines à gaz, on constaté l'apparition des fissures au niveau des pas de sapin des attaches (fig. 3).

Fig. 3. Partie du disque HP endommagée

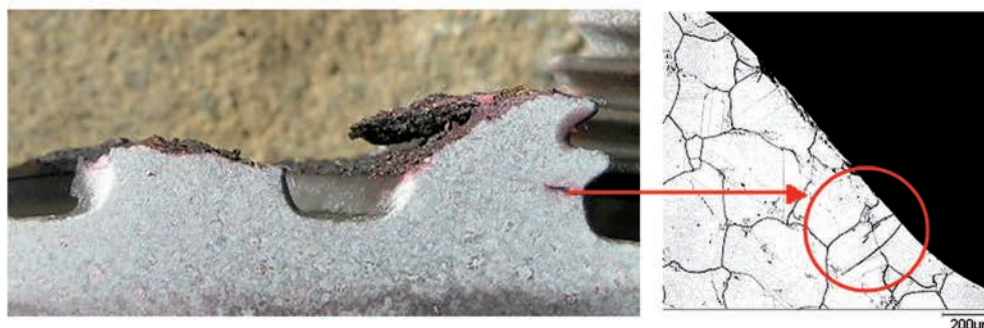
Un examen des faciès de rupture a montré que les fissures s'étaient propagées par la coalescence de microcavités le long des joints de grains (intergranular microvoid coalescence) [2]. Ce mécanisme est typique des ruptures à propagation relativement lente ayant lieu à haute température. Aucune trace de striations de fatigue n'a été observée (fig. 4).

Fig.4. Micrographie de la fissure

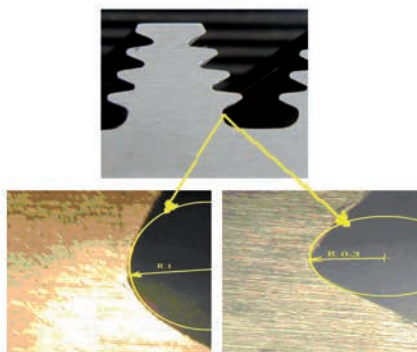
Lors du contrôle dimensionnel du disque éclaté, on a constaté la différence au niveau des attaches du sapin, par rapport au disque du constructeur d'origine MAN Turbo (fig. 5).

Fig.5. Différence dimensionnelle des sapins

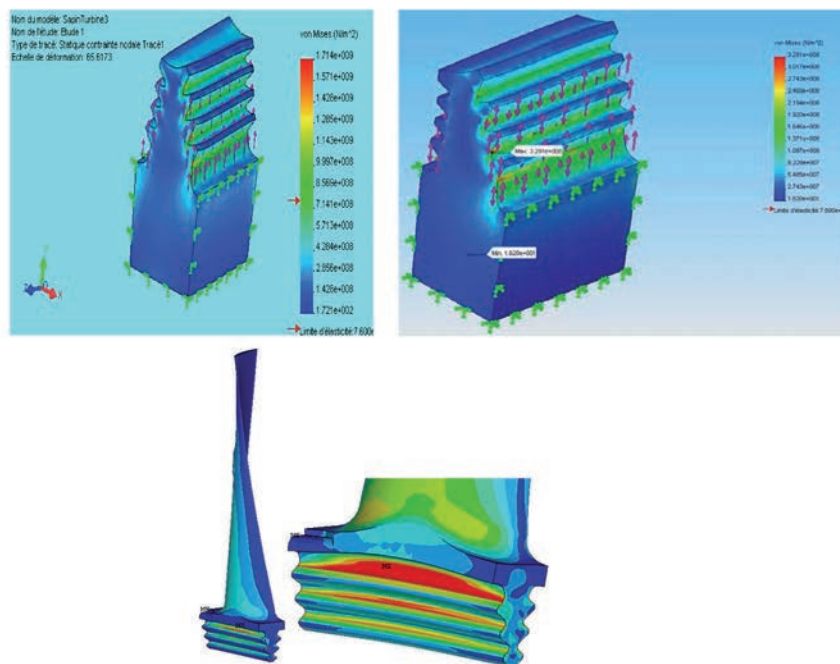
Fig. 9. Distribution des contraintes et des déformations

L'analyse de défaillance d'un disque HP récemment installé d'une turbine à gaz a été effectuée par FEM effectuée pour plusieurs conditions a indiqué là où une contrainte maximale a été observée est située au niveau du rayon des dents inférieures des sapins (lieu d'amorce des fissures). La combinaison de la température et des contraintes élevées a ensuite provoqué une zone d'amorce. A partir du moment où l'amorce était présente, le processus est allé en s'amplifiant et en s'accroissant. En fin de mécanisme, le disque s'est rompu, libérant trois aubes causant la destruction catastrophique d'une turbine à gaz.

turbine, avait pour origine la rupture d'un des disques du rotor HP. Cette rupture est le résultat de l'amorce, au niveau de la racine des sapins, de plusieurs fissures qui se sont ensuite propagées par fluage.
