Méthode de Réfection d'un Glissement de Terrain sur un Tronçon de Route

T. Ayadat

Cet article représente le cas d'un glissement de terrain sur un tronçon d'une route régionale. Il discute la vérification de la stabilité dudit talus, les causes des désordres observés au niveau du terrain, ainsi que la méthode de réfection et la méthode de sa mise en place.

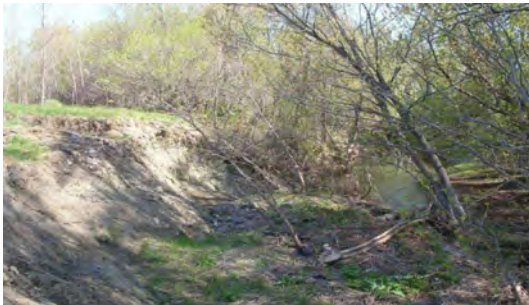
Fig. 1. Glissement rotationnel dans un talus de 4 m de hauteur et dont l'escarpement arrière occupe un angle de 52° sur 1.5 m de hauteur.

Même si le talus n'est pas très haut (4 à 5 m), le glissement, les affaissements et les fissures observés montrent qu'il s'agit d'une rupture de talus de forme circulaire relativement profonde, impliquant une perte de terrain au sommet et émergeant probablement au niveau du lit du cours d'eau.

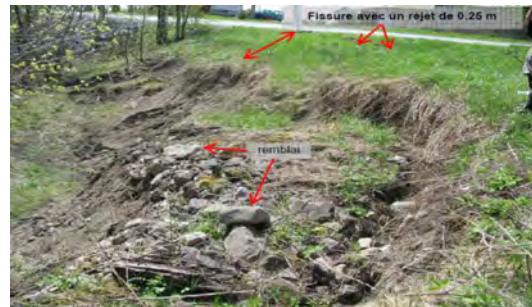
Fig. 2. Déformations du talus au 7 mai 2008.

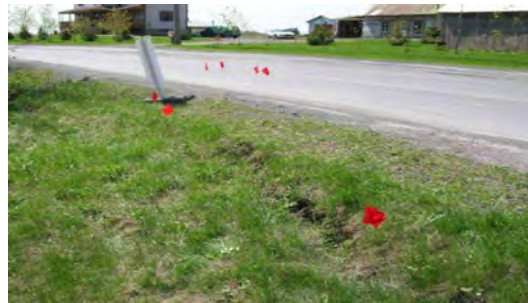
Fig. 3. À l'avant-plan, fissure avec un rejet de 0.25 m à 0.80 m de la route. Micro-fissure dans l'accotement de la route. Les petits drapeaux rouges marquent les fissures.

La cicatrice du glissement a une largeur de 17 m mesurée parallèlement à la route. Une accumulation de blocs et de cailloux provenant de l'épierrage des champs a été notée en surface du talus (Fig. 3) et dans les débris. Ceux-ci ont envahi partiellement le lit de la rivière réduisant sa largeur à 1,5 m (Fig. 4). On aperçoit à l'avant-plan de cette figure d'importantes marques d'érosion jusqu'à 2 m de hauteur en aval du glissement. L'érosion est moins sévère en amont du glissement jusqu'à l'enrochement qui a été mise en face en 2007 pour réparer un glissement

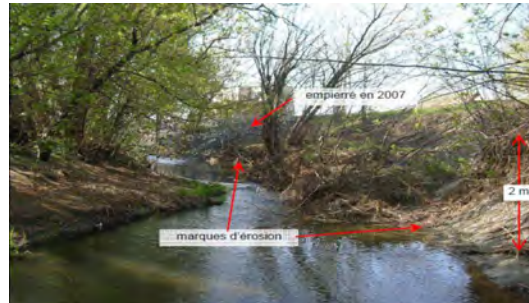
de terrain. Ainsi, 31 m de rive ont été empierrés en 2007. La pente frontale de l'enrochement varie localement entre 31 et 38°. Les marques d'érosion visibles de part et d'autre de la cicatrice du glissement de terrain prouvent que l'action érosive de la rivière a joué un rôle prépondérant dans la survenance du glissement de terrain. La pluie abondante et la fonte de la neige ont aussi contribué à la rupture du talus. Le talus instable s'étend sur une longueur d'une quarantaine de mètres, soit de la fin de l'enrochement en amont de la cicatrice du glissement jusqu'à une distance de 10 m en aval de celle-ci.

Fig. 4. Empiètement des débris dans la rivière Saint-Jacques. Marques importantes d'érosion à l'avant-plan et empièchement à l'arrière plan.

Il n'est pas nécessaire de rétablir à court terme l'ancien lit de la rivière malgré le rétrécissement provoqué par les débris du glissement de terrain. La berge droite de la rivière est suffisamment basse pour permettre le libre écoulement de l'eau même si le niveau d'eau de la rivière s'élève momentanément avec les précipitations.

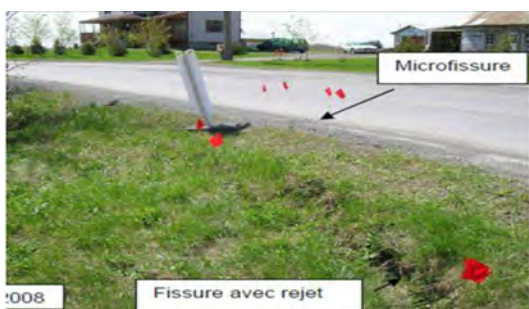
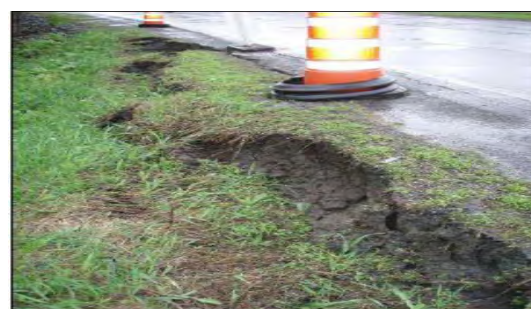
Le glissement de terrain ayant fait l'objet d'une intervention en 2008 n'avait toujours pas été réparé. La situation s'est même aggravée au fil du temps (Fig. 5 à Fig.8). Le 17 mai 2011, un autre glissement s'est amorcé au même endroit. Cette amorce s'est développée entre l'enrochement effectué en 2007 et le glissement de terrain qui s'est déclenché en 2008. La mobilisation de la masse de sol a provoqué un déplacement vertical directement dans l'accotement de la route (Fig. 6). Ce rejet mesurait jusqu'à 0.5 m sur environ 11.5 m de longueur. Plusieurs autres fissures ponctuelles avec des déplacements verticaux ont été observées dans l'alignement de la fissure principale, en arrière de la cicatrice du glissement qui s'est produit en 2008. L'asphalte se trouve à une distance variant entre 0.3 et 1.3 m de la principale fissure délimitant le début d'un glissement de terrain.

a)- état de l'accotement en 2008

b)- état de l'accotement en 2011

Fig. 5. Comparaison de l'état de l'accotement entre 2008 et 2011.

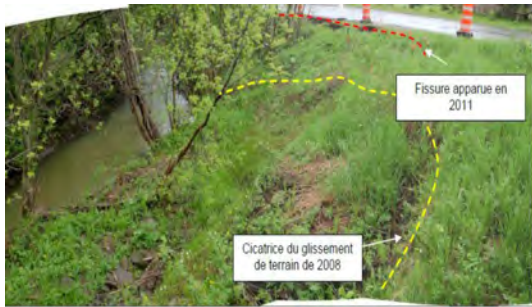
Fig. 6. Identification du glissement de terrain de 2008 et de la nouvelle amorce de glissement de terrain apparue en 2011.

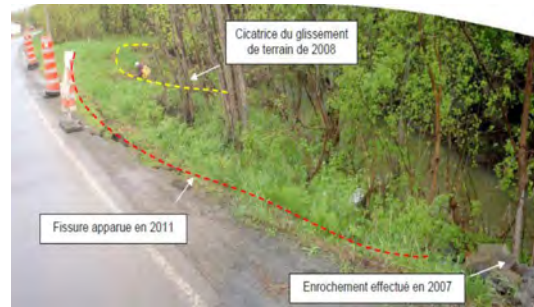
Fig. 7. Localisation de l'amorce du glissement de terrain (fissure) de 2011 par rapport au glissement de terrain de 2008 et de l'encochement de 2007.

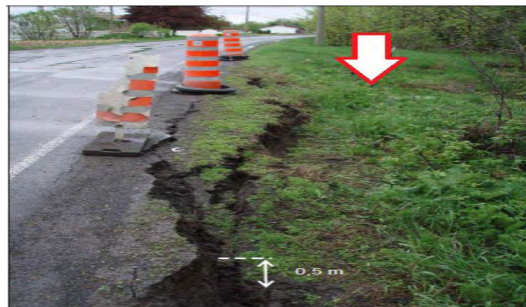
Fig. 8. Vue de la fissure avec rejet, apparue le 17 mai 2011.

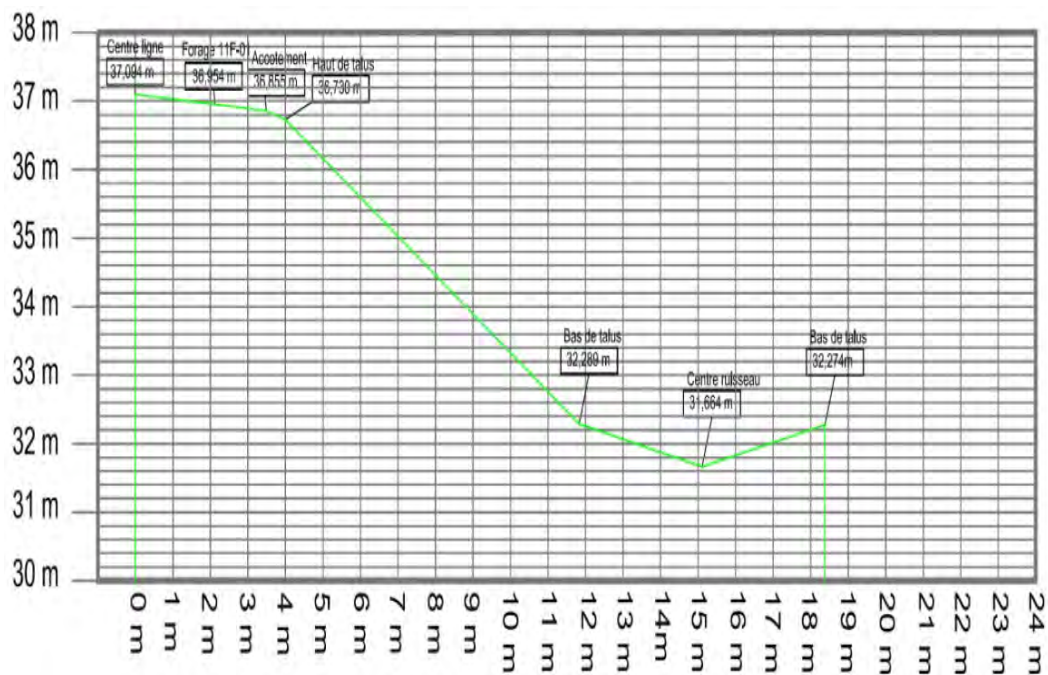
Fig. 9. Géométrie du talus au niveau de la section A.

D'après les résultats obtenus, le coefficient de sécurité du talus est près de 1, notamment au niveau de la section A et selon le scénario 1 (Tab. 3). Par conséquent, il est confirmé que le talus est instable nécessitant des remèdes. Il est donc préconisé de procéder à des mesures de stabilisation.

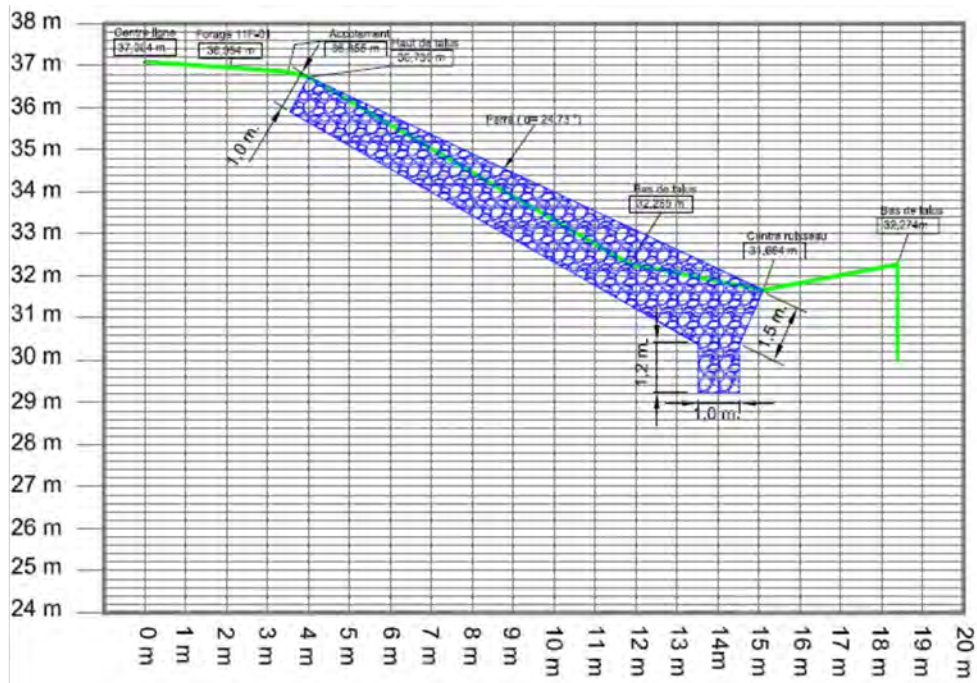
Fig. 11. Géométrie du perré au niveau de la section A.

Les résultats de l'analyse de stabilité de talus avec perré sans clé montrent que le coefficient de sécurité a été légèrement amélioré, mais qu'il reste toujours inférieur à 1.3. Il a été constaté que des cercles de glissement passent légèrement sous l'extrémité inférieure du perré, indiquant la nécessité d'une clé. Les résultats de l'analyse de stabilité de talus avec perré ayant une clé montrent que le coefficient de sécurité est supérieur à 1.3, et ce, même pour le scénario 1 (Tab. 3). Finalement, il est important de noter que si le matériau constituant le perré est modelé ou simulé à un matériau de haute résistance, les valeurs des coefficients de sécurité pour les sections A et B (perré avec clé, scénario 1) sont respectivement de l'ordre de 2.6 et 3.8.

- d'un empierrement à la base de la berge (stabilisation par enrochement par la mise en place d'un contrepoids d'enrochement).
- d'un perré en enrochement le long du talus. Il s'agit d'un perré constitué de pierres d'enrochement de calibre 300-400 mm (ayant D50 \approx 350 mm et une épaisseur minimale de 700 mm), placé selon une pente de 2,0 horizontalement sur 1,0 verticalement (2H : 1V) dans les parties d'accotement du type II. L'enrochement reposera sur une membrane de géotextile (Type III, 60 \square m max.) mise en place à la surface du terrain naturel intact, non remanié, afin de limiter l'érosion du sol à travers les vides des matériaux granulaires d'enrochement.
- d'une clé en enrochement, mise en place à la base de l'empierrement, pour s'assurer d'ancrer le système empierrement-perré sous le plan de rupture.

- 3- la pente de la surface préparée du talus doit être inférieure ou égale aux valeurs indiquées sur les figures 11 et 12.
- 4- mise en place d'une membrane de géotextile (type III, 60 μm max.) compatible avec le fond préparé. La méthode d'installation de la membrane de géotextile doit prévoir une largeur suffisante de chevauchement pour la membrane sur le talus. Prévoir d'ancrer la membrane géotextile. Dans le cas de la stabilisation au niveau de la section A, vu que l'angle de la face inférieure du perré est de l'ordre de 2H : 1V, il est conseillé de prévoir un filtre naturel en sable
