محاولة حفظ وصيانة برج موسى بمدينة بجاية

د.د عائشة حنفي

معهد الآثار - جامعة الجزائر2

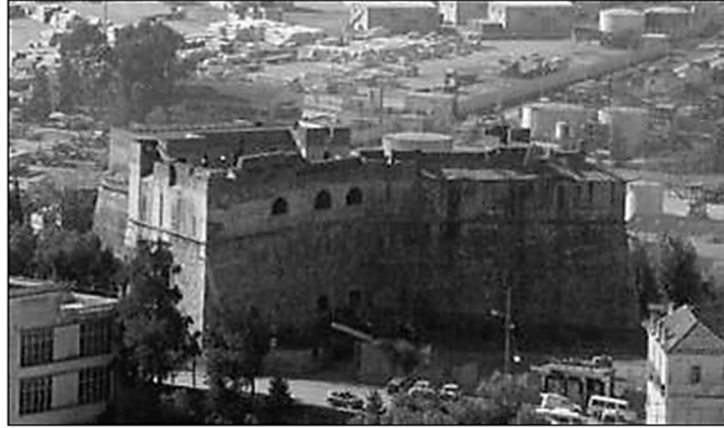
صورة 01: برج موسى

تختلف الاستحكامات العسكرية تبعا لاختلاف الوظائف المنوطة لها لكل نوع، منها للحراسة، المراقبة، الاستطلاع والإشتغال عن بعد. إن دراسة المعالم العسكرية، تعني دراسة تقنية لأساليب الحرب، وتطور السلاح، الذي يقابله تطور المنشآت العسكرية بمختلف أنواعها، من تحصيلها المعماري وعناصرها، ومواد البناء المستعملة فيها¹⁶، يعتبر (برج موسى) عمارة دفاعية بالدرجة الأولى، استوجب الحفاظ عليها (صورة 01).

مبنى دفاعي من الأجر والحجر محاط بأسوار كبيرة السمك حوالي 2 م، ويذكر بعض المصادر أن برج موسى قد شيد على أنقاض قصر النجمة الموروث عن الفترة

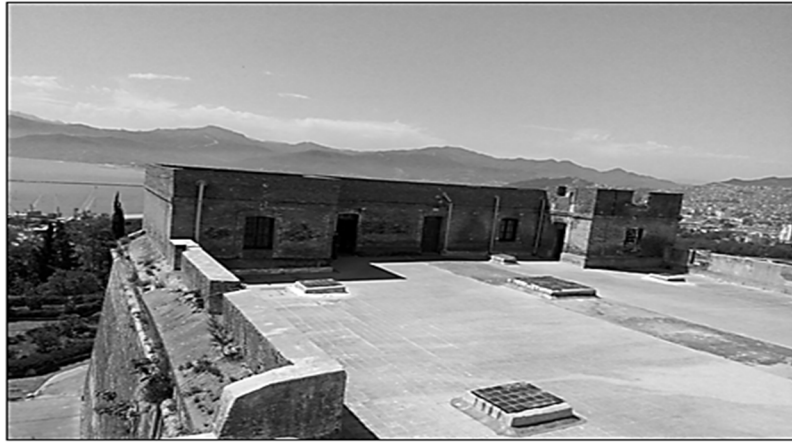
صورة 03: القسم العلوي-الزيادات الفرنسية

يعتبر من أحسن الحصون التي مازالت محافظة على شكلها المعماري، والتي مازالت قائمة لحد الآن ولقد أضيفت له بنايات في سطحه العلوي تعود للفترة الاستعمارية، ولو لا هذه الإضافات التي تمثلت في فتح بالطابق الأرضي وبناء الطابق الجنوبي، لظهر البرج على نمطه الأصلي لسنة 1555 م.²¹

المستوى الثاني: يوجد في المستوى الثاني لبرج موسى، جناح خاص بالإدارة في الجهة الجنوبية، يعود إلى الفترة الفرنسية، يتكون من خمسة غرف في الجهة المقابلة (الشمالية)، نجد برجين متقابلين: الأول في الناحية الشمالية الشرقية، وهو عبارة عن مضلع، مدخل البرج يقدر ب0,70 م، أما الثاني فيقع في الجهة الشمالية الغربية، وهو عبارة عن مضلع أيضا ومدخله يقدر هو أيضا ب0,70 م، وساحة كبيرة تتوسط كلا الجهتين الشمالية والجنوبية. (الشكل 03) الصورة (03)

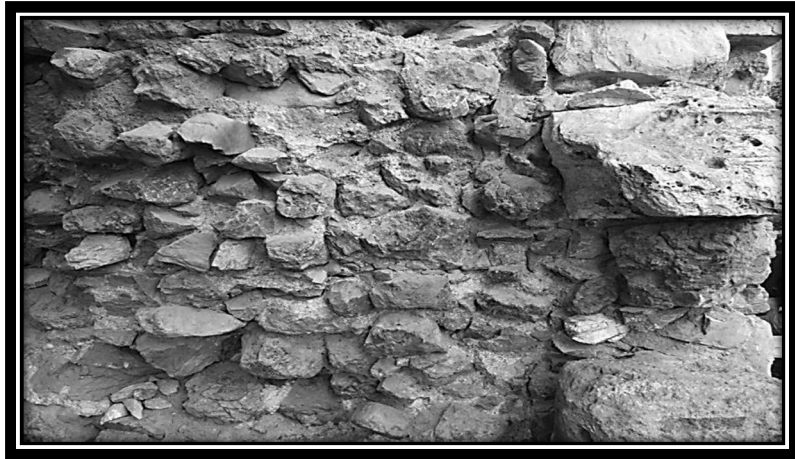
صورة 05: استعمال الدبش

فيما يخص البرج فنجد أن 80% مكون من مادة الأجر المسطح، خاصة ذو الأحجام الصغيرة، مقاساته 20 سم × 10 سم والسمك 5 سم، مستطيل رباعي الزوايا وأستخدم الأجر في الأسوار بطريقة

مسطحة، وفي العقود بطريقة شعاعية. ويعتبر مادة بناء وتزيين في أن واحد، إلى جانب الأجر، أستعمل الدبش بالتناوب معه في الأسوار، والدبش مادة حجرية متفاوتة الأحجام، تتعرض للتكسير إلى مختلف الأشكال صغيرة أو متوسطة، وقد تكون منحوتة بانتظام أو تأخذ الأشكال الهندسية المألوفة (المربع والمستطيل)، وتكون غير منتظمة أي ذات أشكال عشوائية، ويستعمل الدبش كمادة لحشو السور.²⁷ (صورة 05)

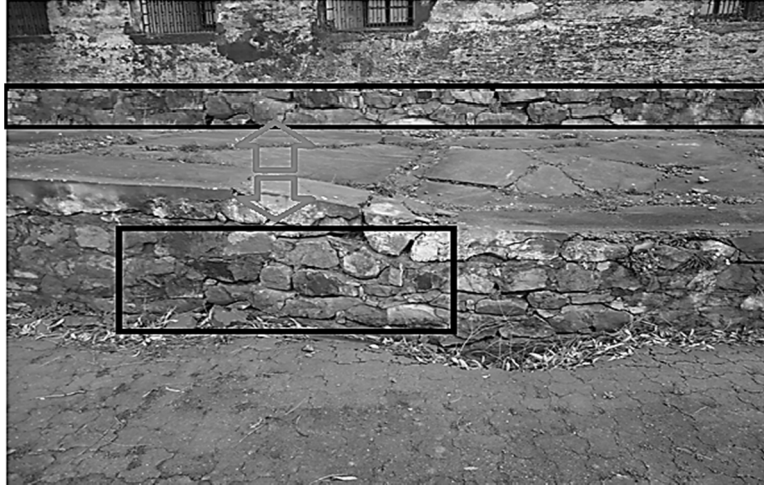
صورة 06: تقنية الحجارة الكبيرة

هي حجارة مشكلة من صخور منحوتة علي شكل متوازي السطوح، مستطيلة بشكل أفقي وبدون ملاط، وتظهر لنا في الباب وفي أساسات المبني، والمرجح أن هذه الحجارة مسترجعة من المعلم المندثر (قصر الكوكب).²⁸ (صورة 06)

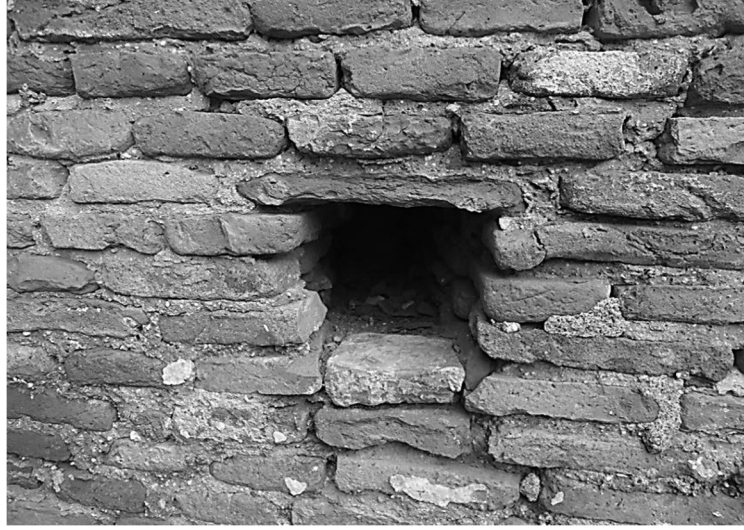
صورة 07: تقنية قائمة على صفوف من الأجر

استعملت هذه التقنية خاصة في العمارة الدفاعية، وكذا المساحات الكبيرة، وتعتمد هذه الأخيرة علي وضع صفوف من الأجر المسطح مع الملاط، حيث توضع بطريقة متداخلة ومتشابكة، الأمر الذي يعطينا شكل مسافات منتظمة ومتساوية، وهذه التقنية استعملت بكثرة في هذا المعلم، حوالي 70%.²⁹ (صورة 07)

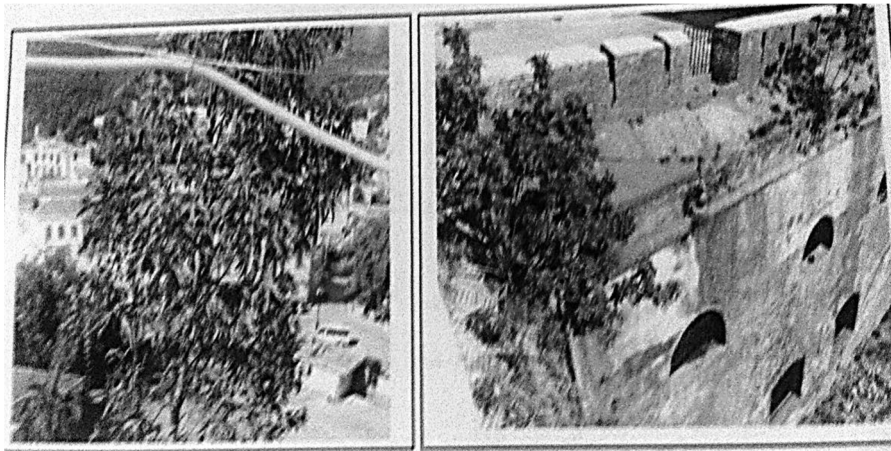
صورة 17: عامل تلف النباتات

تحتضن أساسات المباني الأثرية بذور النباتات التي تحملها الرياح والطيور، حيث تستقر عادة في السقوف والفواصل المتواجدة في المباني، إذ تتآكل هذه الأخيرة بفعل كربونات الكالسيوم الناتجة عن الأحماض، فتؤثر خاصة على الحجارة الكلسية، وتصدر غازات تؤثر سلبا على مواد البناء، كما تعمل على الهدم الميكانيكي للجدران وهشاشتها وذلك عن طريق تفرع جذورها وامتدادها وكبر حجمها مشكلة بذلك شروخ وتصدعات كبيرة وتشققات وانتفاخات في الأسوار والأساسات. (صورة 17)

إن القضاء على هذا العامل لا يكون نهائيا حيث تعود النباتات للنمو من جديد، وللتحكم في هذا العامل يجب إزالة النباتات الطفيلية قبل أن تصبح جذورها عميقة، وتوفير يد عاملة دائمة تعمل بشكل منتظم بدون استخدام وسائل ميكانيكية ويمكن استعمال مبيدات للقضاء الكيميائي التي تنقسم إلى نوعين:

أ- النوع الأول: تعمل ما قبل النمو وذلك بالرش لمنع نمو البذور وتدمير الجذور المتبقية بعد إزالة النباتات السطحية ومن بين هذه المبيدات السينازين (la sinazine)، والديورون (le Diuron)⁴³

ب-النوع الثاني: تعمل ما بعد النمو وذلك برشها على أوراق النباتات لتمتصها ولهذا يستحسن استعمال مادة الجليفوسات، وهي تدخل بسرعة داخل النباتات عبر أوراقها وتميتها بالكامل.⁴⁴

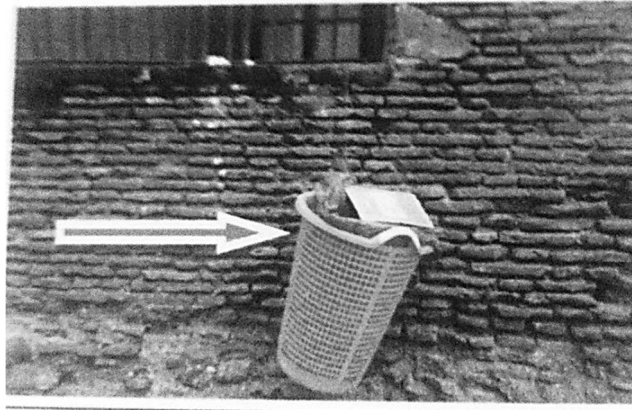
صورة 19: التلوث عن طريق الأوساخ

2- عامل التلوث: يعتبر عاملا نشيطا التدهور الكيميائي والبيولوجي، عن طريق خلق وسط حامضي، وفتح المجال للانتشار الكائنات الصغيرة، ويتضخم هذا التأثير بشدة إذا كان الوسط شديد الرطوبة.³⁹ والإنسان يعد الأكثر تسببا لعامل التلوث، وذلك عن طريق رميه الأوساخ بشق أنواعها وكذا منتجات المصانع خاصة الكيميائية، وكذا انبعاث غازات سامة في الهواء وكون موقع برج موسى يقع في

منطقة حضرية، لم يسلم من الزوار بفعل نقص التوعية أو من محيطه.
(صورة 19)
