Une Dérestauration pour retrouver l'authenticité d'un mausolée ziyanide Sidi Ibrahim El Masmoudi à Tlemcen

II. Diagnostic de l'édifice après la première restauration : l'image originale altérée

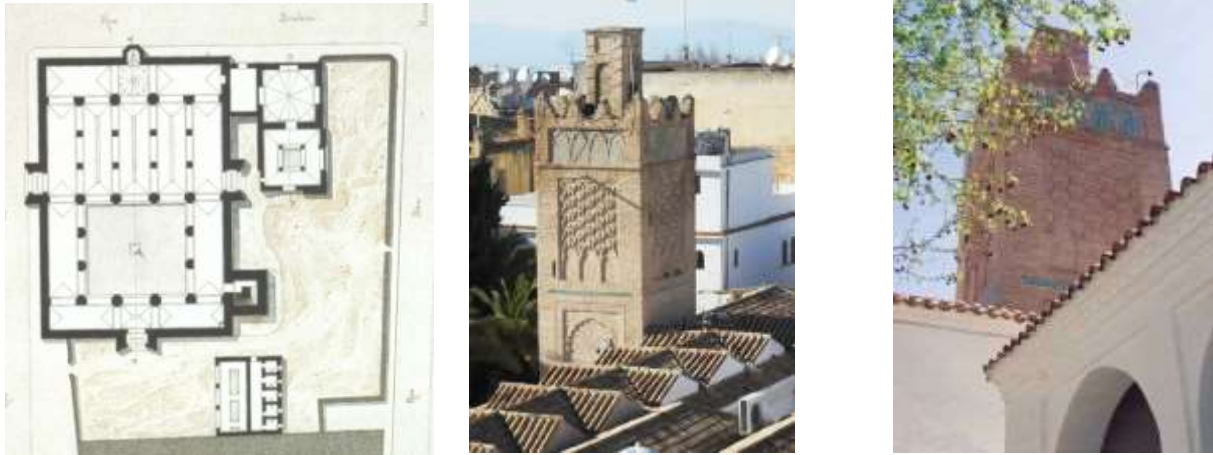
Fig.02: Plan et vues de l'ensemble mosquée-mausolée de Sidi Brahim El Masmoudi.

Elle fut édifiée entre le VIII^{ème} et XIV^{ème} siècle, en même temps qu'un ensemble appelé la madrasa ya'qubia comprenant un mausolée, une zaouia et un collège, par Abou Hammou Moussa II, le restaurateur de la dynastie Zyanide. Elle est de dimensions intérieures moyennes; 19 m de large et 15,40 m de profondeur, et dispose d'une cour "sahn".

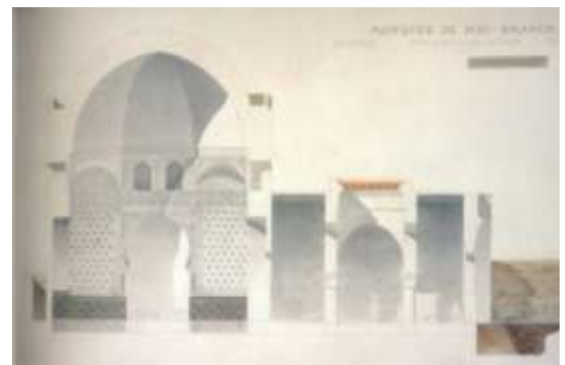
Fig.03 et 04 : Plan et Elevation intérieur du mausolée en 1873

Le sépulcre est édifié sur une petite butte à quelques mètres à l'Ouest de la mosquée. Les descriptions confirmées par les plans historiques établis en 1873 [6] font état que le mausolée est composé d'une pièce carrée à coupole et d'une cour.

Son accès, au Nord, s'ouvre sur cette cour carrée de 5m de côté ; sur les quatre côtés, des galeries couvertes entourent cette cour, édifiées sur des arcs brisés outre passé (en fer à cheval) qui retombent sur quatre colonnes massives et trapues (de 1,15m de hauteur et 0,55 m de circonférence). Selon toute vraisemblance, ces pilastres (simples fûts cylindriques en onyx poli et débités en deux) proviendraient des ruines d'El Mansourah.

Le dôme à huit pans recouvre la salle carrée de dimensions analogues à celles de la cour. Le cadre de la porte a reçu (probablement aux époques turque et coloniale) un remodelage complet. Le haut en est, du côté de la cour, inscrit dans un panneau revêtu de faïence [7].

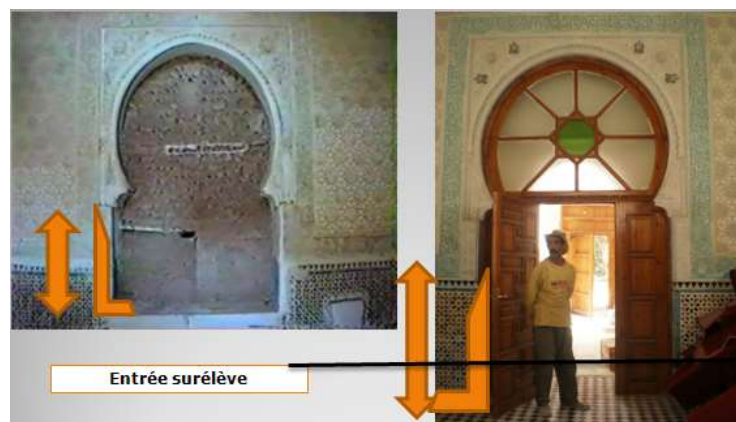
Fig.08 et 09 : Avant et après restauration de la portée d'entrée

- la première est d'ordre structurel car des ouvertures ont été réalisées au niveau des structures (murs) porteuses de l'édifice, ce qui peut déstabiliser au moyen ou long terme l'édifice et provoquer des dégradations structurelles importantes.
- La seconde est par rapport au respect de l'image originale de l'édifice qui est l'un des principes élémentaire et immuable des chartes de Restauration : En effet le mausolée ne bénéficiait dans son état initial que d'un éclairage diffus à travers les claustras qui sont en hauteur ce qui était en total harmonie avec le cachet spirituel du lieu et ce lieu se distinguait par les niches présentes sur les quatre côtés, aujourd'hui , il se retrouve baignant littéralement dans un important éclairage naturel du fait des quatre ouvertures réalisées.

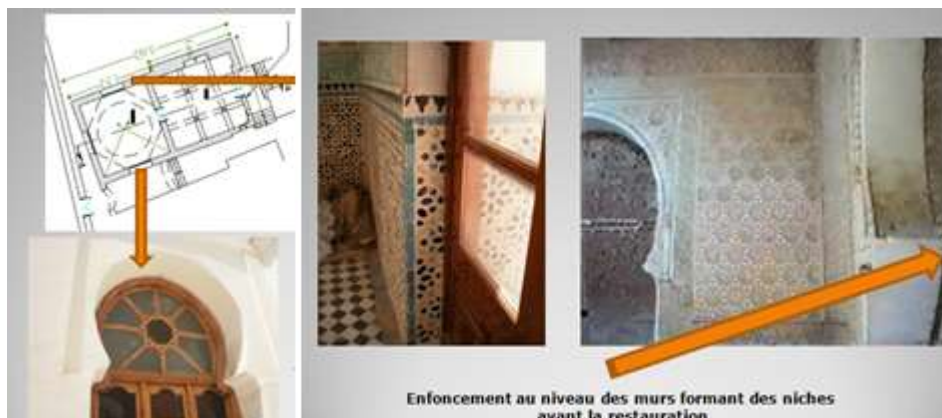
Fig.10 : Transformation des niches intérieures en ouverture de grande dimension

Aujourd'hui les défoncements d'origine sur les quatre côtés du mausolée ont été remplacés par des ouvertures de dimensions importantes, ce qui a fragilisé la stabilité de l'édifice. Par ailleurs, lors de la précédente opération de restauration effectuée, les enduits utilisés sont à base de mortier bâtard

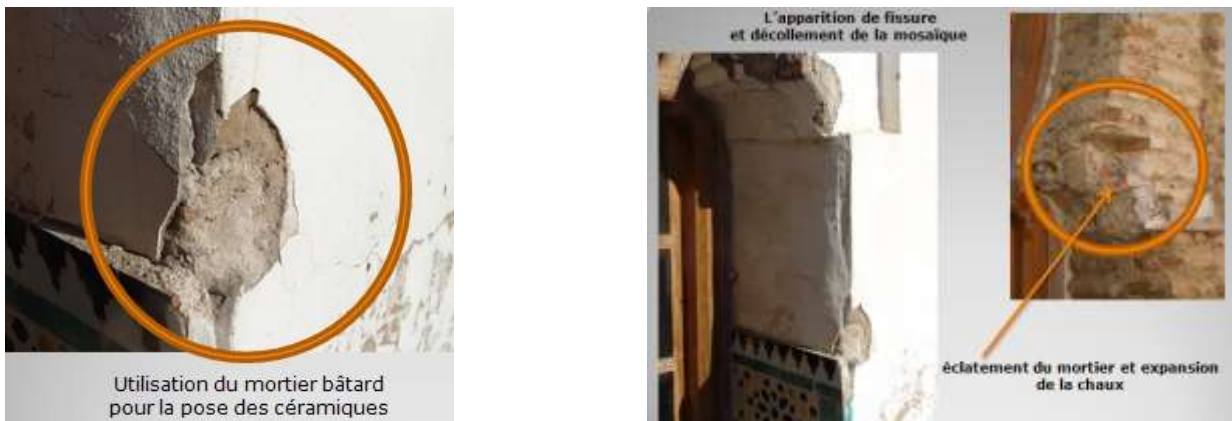
Fig.12 : Incompatibilité des matériaux utilisés

qui est incompatible dans la restauration car fortement dosé en ciment, ce qui a conduit à l'étouffement du mur et l'apparition de fissure d'où éclatement du mortier et expansion de la chaux.

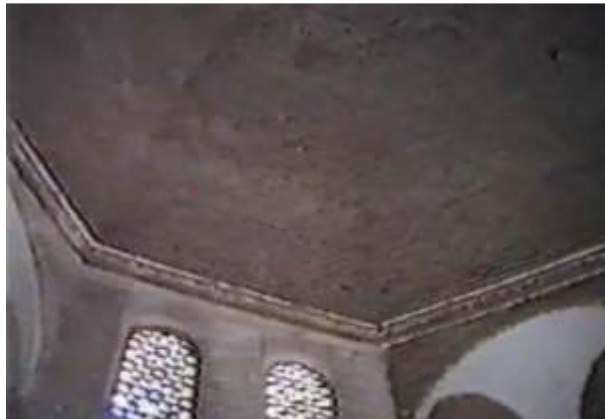
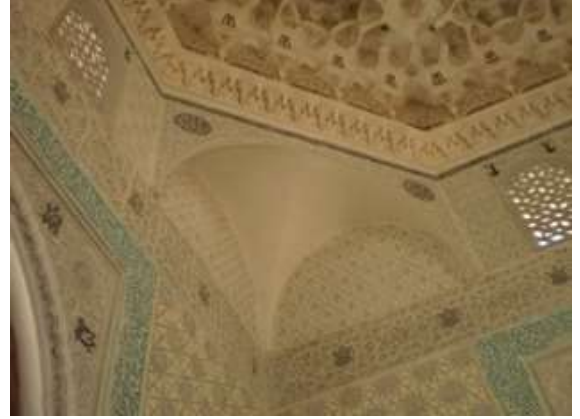
Fig.13 : Vue de l'intérieur de la coupole avant et après restauration

A ce jour, cette coupole est complètement décorée avec un système de mouquarnas. Donc, on s'interroge aujourd'hui sur l'origine du fait sur le nouveau décor de la coupole, qui est complètement différent du décor adopté à l'origine dans cet édifice, mais surtout sur son impact sur l'aspect du mausolée qui a été complètement dénaturé

Par ailleurs, d'autres modifications tout aussi importantes ont été effectuées au niveau des styles décoratifs utilisés. En effet, la coupole à huit pans qui, à l'origine était dépourvue de décor tels que nous pouvons le constater (sur les plans réalisés sur l'édifice en 1873 et les photos prises avant les premiers travaux de restauration).

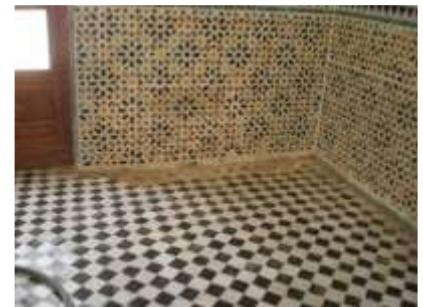
Fig.14 : Vue de l'intérieur : disparition des pierres tombales après restauration

Un autre élément a été aussi relevé, c'est la disparition de toutes les pierres tombales qui étaient à l'intérieur du mausolée du fait que cet édifice a été un cimetière royal et a été le lieu choisi à l'époque pour la sépulture du saint Sidi Brahim.

On s'interroge aujourd'hui sur le devenir des tombes qui étaient à l'intérieur du mausolée car on ne trouve aucune trace des pierres tombales, qui ont été, probablement, déplacées.
