حفرة إنقاذية لموقع أثري ببلدية سيدي افرج

بولاية سوق أهراس

أ. عنان سليم

معهد الآثار - جامعة الجزائر -2-

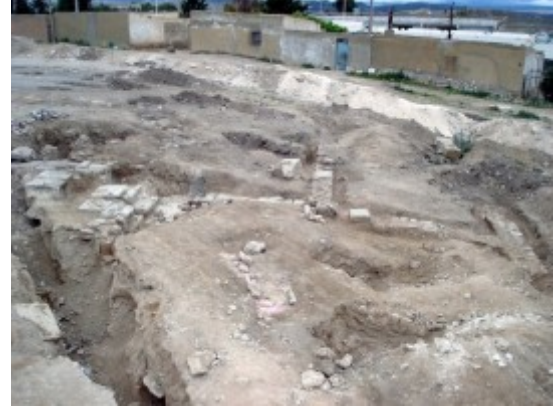
وضعية المكان : خلال القيام بمشروع 30 مسكن ريفيمن طرف السلطات المحلية للبلدية، تم حفر خندقين لتطهير ونظافة المكان (Travaux d'assainissement)، هذا الحفر أدى إلى ظهور طبقة استراتيجرافية ذات مستويين متطابقين. المستوى السفلي يتمثل في قبور قديمة و يعلوها المستوى العلوي الذي يتمثل في بنايات شيدت بالحجارة الكبيرة (Pierre de taille) و حجارة الدبش (Moellon) مع ظهور قطع فسيفسائية هُدمت خلال عملية الحفر. كما تم إخراج، بعض العناصر المعمارية المتمثلة في قطع لقواعد وجذوع أعمدة، مذبح و شواهد قبور، من حيزها الأثري. تجدر الإشارة أيضا إلى أن الموقع قد تعرض في الماضي إلى التخريب خلال أعمال تموين السكان بالماء الصالح للشرب.

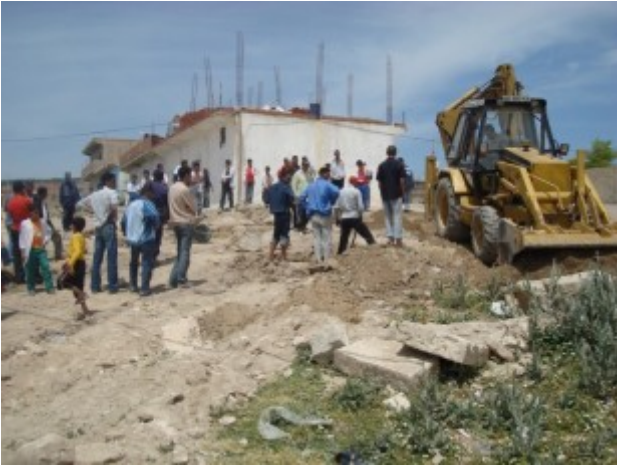
بعد عملية تنظيف للطبقات التي تعديها من طرف إحدى الآلات الميكانيكية، قمنا بحفريات سطحية حتى نبين و نميز بعض المباني.

عملية التنظيف هذه، و التي أجريت على حواف الخندق السالف الذكر، الموجود على الجهة الغربية، سمحت لنا بالكشف عن قاعتين "أ" و "ب" مبنية بالحجارة الكبيرة (تقنية: Quadratum Opus) و ثلاث درجات، مهيأة على جدار فاصل، تصل فيما بينهما. وبعد عملية سبر داخل القاعة "ب" تمكنا من العثور على أرضية مبلطة بفسيفساء متعددة الألوان ذات زخارف هندسية، متدهورة نوعا ما جهة الخندق.

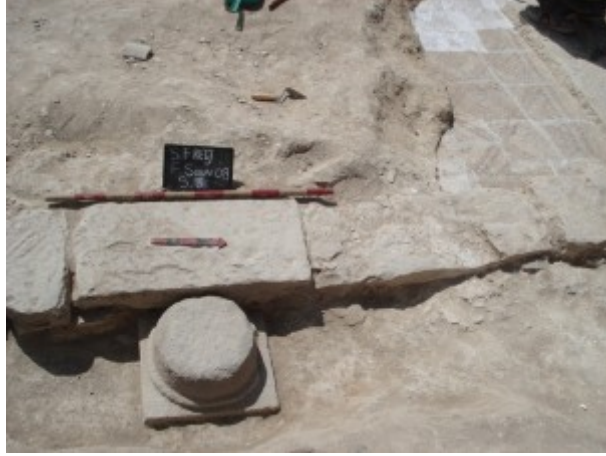
أضف إلى ذلك، و بعد أن بيّنا الجدار الشرقي للقاعة "ب" تمكنا من العثور على قاعدتين لعمودين في مكانيهما....وضعية هاتين القاعدتين أدت إلى القول بأن الجهة تمتد أكثر ناحية الشرق، علما أننا أظهرنا إلى الوجود تاجين من الطراز الكورنثي و قطعة لعمود في مكانها الأصلي في الجهة الشرقية للقاعة "أ".

إذن، كل هذه المكتشفات المذكورة و كذا نوعية البناية المتبقية توحى إلى أن آثار هذه الجهة و التي تمثل المستويات الحديثة، تنتمي إلى بناية عمومية كبيرة.

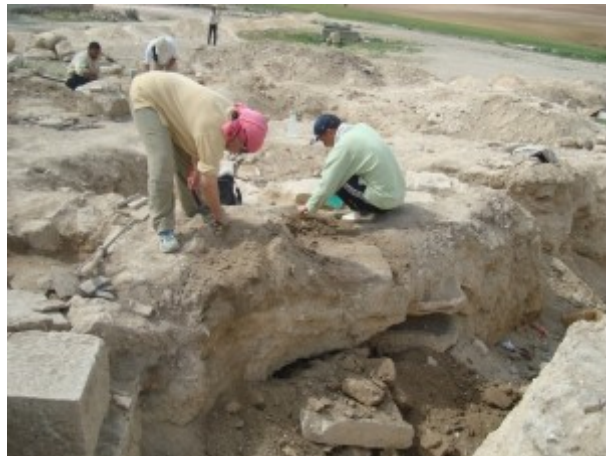
الجهة الثالثة : تتمركز هذه الجهة على مستوى الخندق الشرقي، الجانب الداخلي لجدار هذا الخندق يبيّن لنا أرضيات من الفسيفساء متعددة الألوان أغلبها مهدمة. المقطع يظهر لنا من جهتي الخندق فسيفساء محاطة بكتل من الحجارة الكبيرة موضوعة عموديا.

أيضا تحديد مصير حالة الفسيفساء، هل نقوم بحفظها في مكانها الأصلي بالموقع أو نزعها ووضعها في مكان آمن.

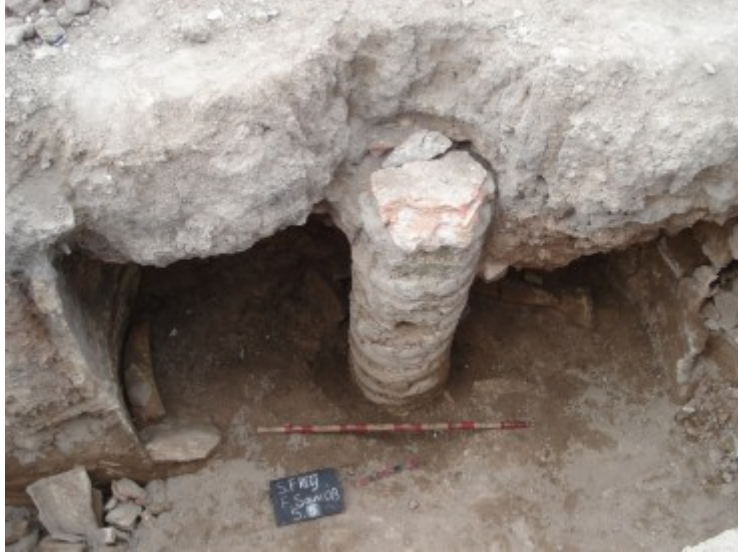
الجهة الرابعة :حفريات الجهة الرابعة أعطتنا آثار لفرن خاصبالفخار،هُدّم هو الآخر إثر أعمال الحفر.يبدو أنه فرن ذات شكل دائري،الجهة الداخلية من غرفة التسخين لا تزال عليها آثار التلبيس (Revêtement).و غرفةالتسخين هذه مغطاة بقبة من الآجر على دعامة دائرية من الطين المشوي لا تزال في مكانها.
