## **L'importance prépondérante de la recherche scientifique**

### **Dans l'étude des monuments**

**Spécimen : Palais Mustapha pacha**

Dr. Bouraba Latifa

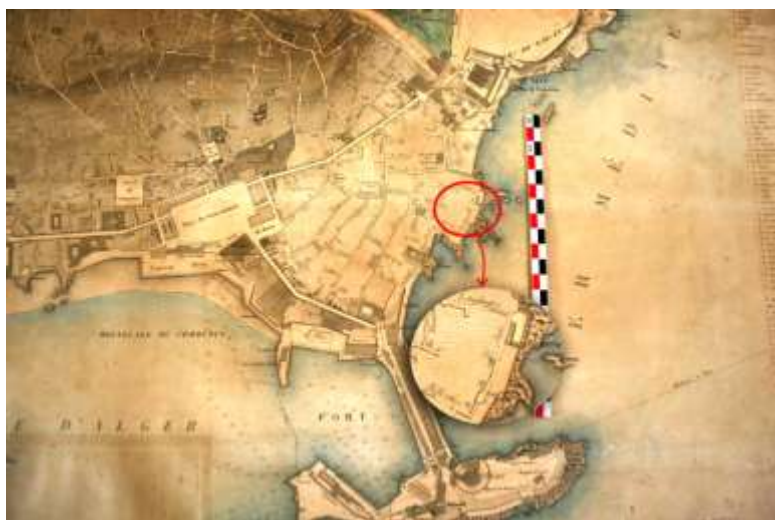
Plan n°1 :Site de l'ensemble des palais des Reis / Dalmatie, Paris 1832

Le palais Mustapha pacha est l'un des monuments constitutifs de l'ensemble des palais des Reis plus communément nommé « bastion 23 » (Figure n°1)<sup>(1)</sup> ; ce palais est situé dans la basse Casbah sur la rue Lotophage anciennement nommée rue du 14 Juin du temps de la présence française en Algérie (Plan n°1). Henry Klein la décrit alors comme suit : « Un chemin magnifique, que les Algérois ne connaissent pas ; s'y trouvent des palais datant de la période ottomane, qui jouissent d'une richesse ornementale à nul autre pareil, où dominent de la faïence décorée et de la boiserie ajourée ; à l'époque ,ce palais fut la résidence du Commandant général de l'architecture civile »<sup>(2)</sup>.

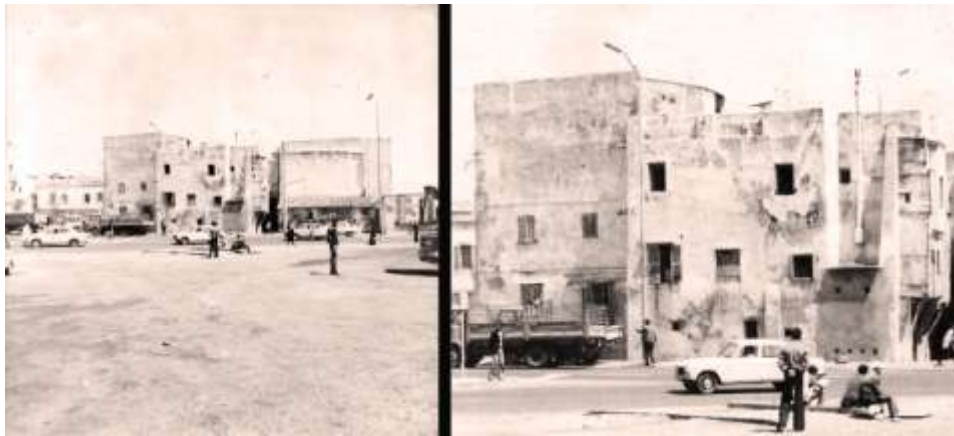
Figure n° 2: les remaniements qu'a subis le palais Mustapha dans les années 1980

A partir des années soixante, de nombreuses familles, quarante en tout, ont habité le palais et ont largement, en plus des détériorations naturelles, contribué à sa dégradation en aménageant de nouvelles ouvertures, en y ajoutant des câbles et fils électriques et autres canalisations d'eau, ce qui accéléra sa décrépitude et effaça quelque peu son identité et sa magnificence initiales tant et si bien qu'il menaça ruine (Figure n° 2).

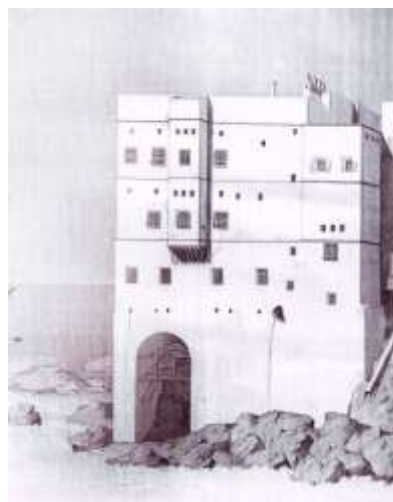
Figure n°3: Le palais Mustapha

Une photo publiée par l'architecte Trémeaux dans son livre donne une idée de l'aspect extérieur du palais mettant en évidence les détails architecturaux éliminés suite à la restauration et qui concerne la seconde porte du palais donnant justement sur la mer (Figure n°3).

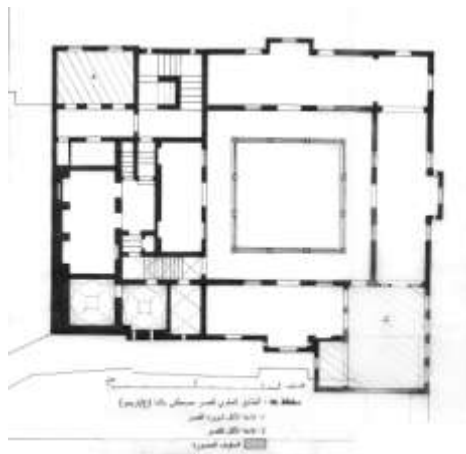
Plan n°2 : Plan du palais avant la restauration  
d'après Trémeaux.

Le vestibule sur lequel donne la porte principale a pour seul vocation de séparer l'espace dédié à la réception(Salamlek) de celui dédié à la vie privée que fréquentent notamment les femmes de la demeure(haramlek). (Plan n°2) .

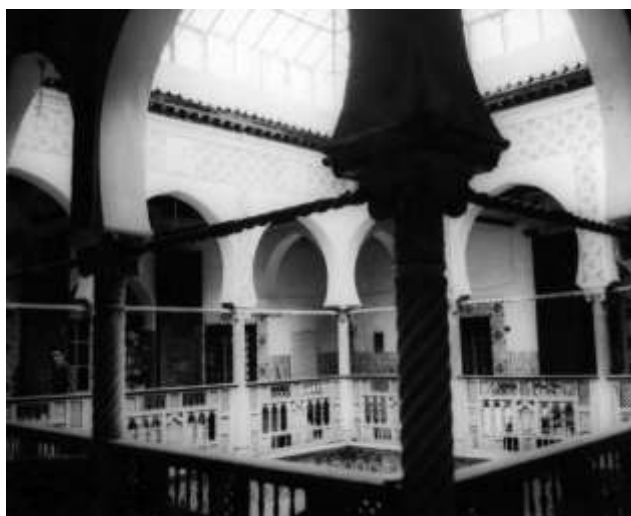
Dans l'un des coin des murs se trouvent les escaliers également en marbre qui donnent accès à la cour intérieure appelée « Sahn » ou « wast eddar »,située au rez-de-chaussée ; cet espace carré mesure 245m<sup>2</sup>, il est entièrement recouvert de marbre et cerclé de quatre couloirs reposant sur une douzaine de colonnes (Plan n°4).

Figure n°4 :La cour(wast eddar ) du palais avant sa restauration dans les années 1980  
(On remarque un bon état de conservation).

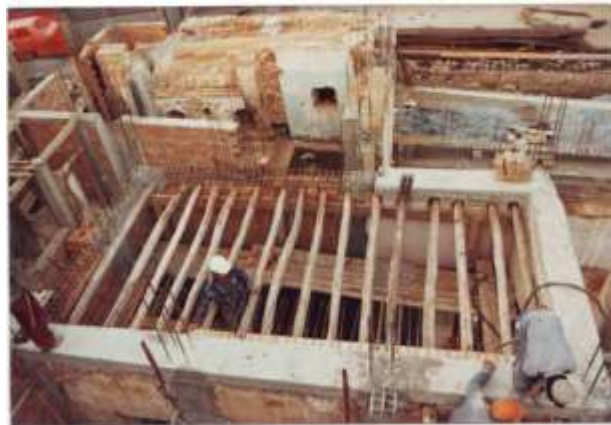
Figure n° 5: Les travaux de restauration.

La restauration du palais a débuté en 1988 et s'est déroulée sur trois étapes :

Travaux de préparation consistant à créer un atelier de construction destiné à effacer les modifications intempestives et autres rajouts qui ont sévèrement atteint le cachet du palais au cours des époques. Citons parmi ces modifications :

Des travaux de renforcement ont été mis en place consistant à renforcer les structures porteuses des diverses parties du palais, en plus de la pose d'un dispositif chimique destiné à réduire le taux d'humidité .

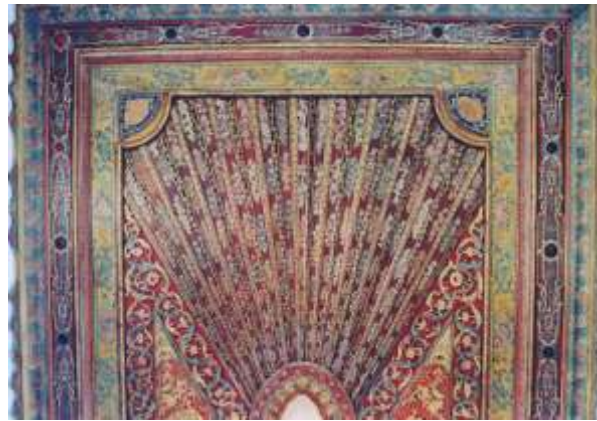
La partie centrale du tableau, puisqu'il s'agit bien d'un tableau, représente une sorte de plat ovoïde contenant des fruits tels que grenades, figes et melons, le tout disposé élégamment ; sur les coins, jaillissent des excroissances prenant tantôt la forme d'épis de blé tantôt de fleurs printanières ; au milieu, évoluent des bouquets de fleurs de diverses formes et couleurs selon la superficie disponible.

Il est à signaler que durant les travaux de restauration, le plateau de fruits fut retiré de son emplacement ; ainsi, n'était-ce le tableau reproduit par les Français, il nous serait aujourd'hui impossible d'en connaître les composantes (Figure n° 6).

Figure n° 6: Détails ornementaux du plafond de la Salle à manger (A)  
Après la restauration

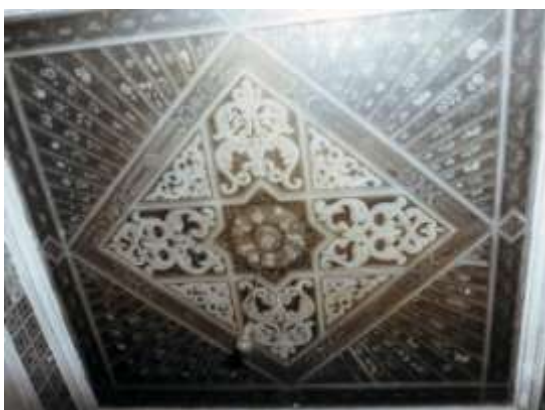
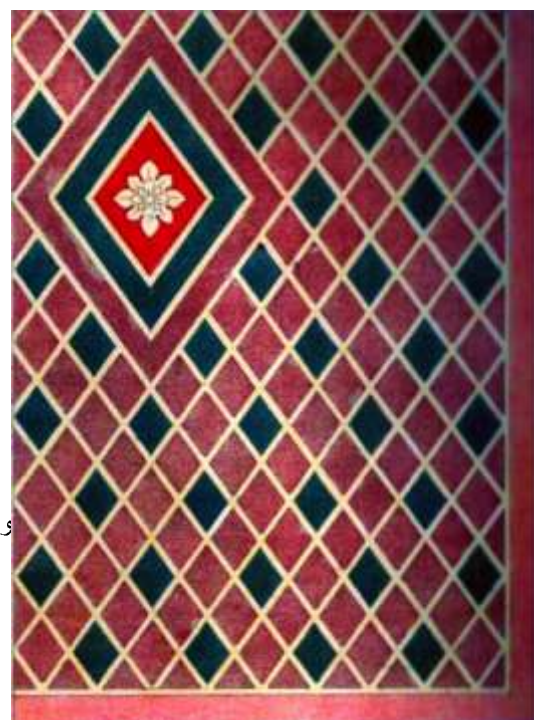
Ce plafond fut également retiré de son emplacement lors des travaux de restauration et ce n'est que grâce aux photos retrouvées dans les archives de l'OFIRAC, que nous avons aujourd'hui une idée des formes, couleurs et ornements de ce plafond ; les dessins de Trémeaux, spécialement un tableau ont également contribué à conserver une mémoire d'ornements inconnus jusqu'alors dans les autres palais tels que les feuilles de palmes entrelacées (Figure n°7).

Figure n°7 :Les plafonds( 3) (4) en bois des pièces du palais avec leur représentations et dont il ne reste plus de trace matérielle/ OFIRAC.et (P) Trémeaux

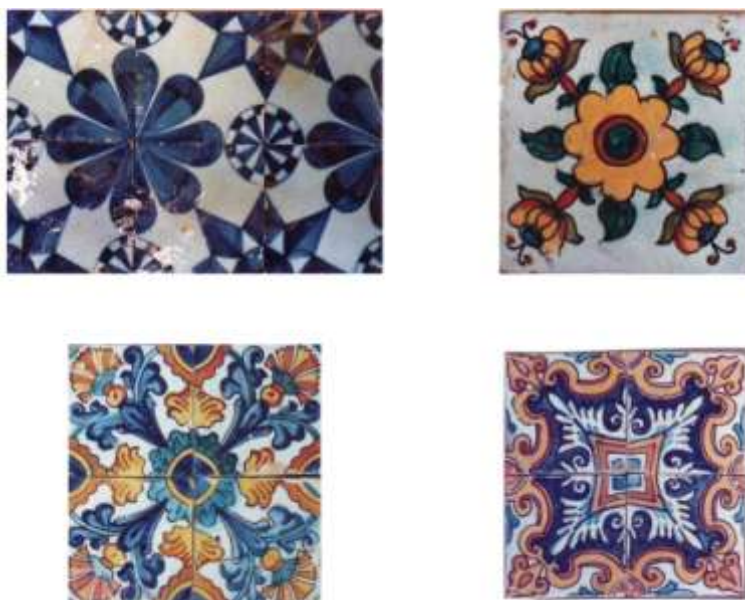
Figure n°9 : Restes des carreaux de faïence d'origine du palais
