## Interventions d'urgence appliquées sur les vestiges du site archéologique MLAKOU antique PETRA -Bejaia-

Le site archéologique MLAKOU - antique PETRA- fait l'objet d'étude archéologique depuis 2014, par une équipe de chercheurs, de l'institut d'archéologie -l'université Alger 02-. Ce site a fourni un patrimoine archéologique unique en Afrique du nord, mais ces vestiges subissent une altération permanente. Le phénomène de détérioration des structures, sollicite une intervention d'urgence pour sauver le potentiel archéologique et historique du site. L'objectif du travail est de stabiliser les structures architecturales, au cours des fouilles annuelles programmées, et les maintenir en bon état de conservation en stoppant l'influence des différents facteurs de dégradation, et intervenir à travers des opérations de consolidation des structures, endommagées et fragile, tout en s'appuyant sur des méthodes scientifiques, dont le but de constituer un patrimoine archéologique utile, étudiable et présentable.

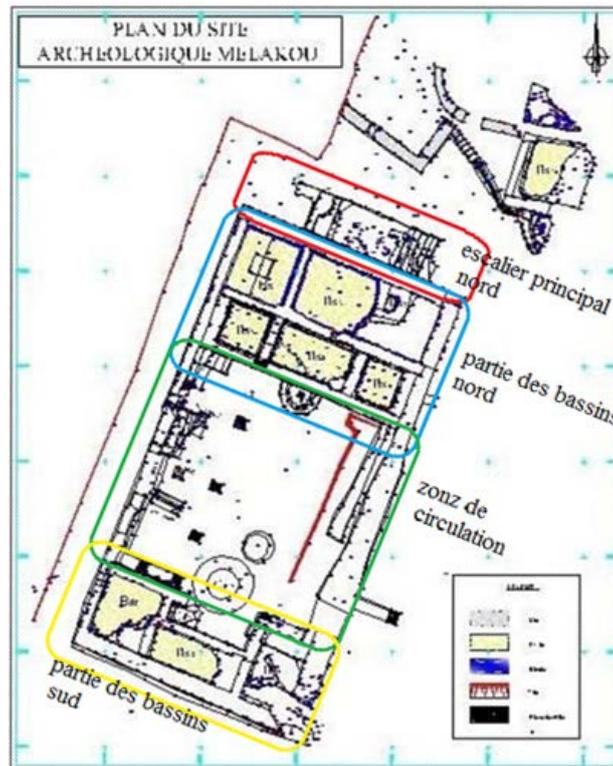
Fig(02) : plan architectural du secteur industriel sud du site archéologique Mlakou. (Boukhenouf Arezki, acte du 4<sup>ème</sup> colloque international, Sousse 2017, p220)

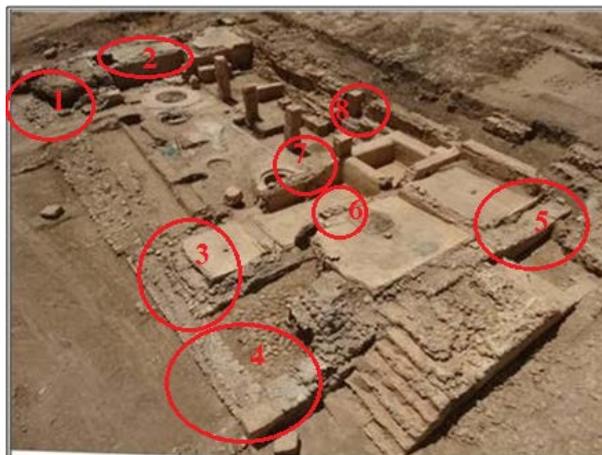
Fig (03) : photo en vue verticale sur le site avant l'intervention, Démontrant des zones d'intervention

Comme on peut l'observer sur la fig. (03), les zones les plus endommagées sont celles qui se situent sur la partie inférieure « Est » de la bâtisse. Le processus de dégradation se développe vers le bas en allant vers l'Est. Cependant, si le site ne bénéficie pas d'une consolidation des structures en urgence, la partie vinicole risque de se dégrader très rapidement et de disparaître. Dans ce cas, une intervention d'urgence est plus que nécessaire.

Comme le démontre la fig. (03), les murs transversaux ont connu une détérioration massive. Cela s'explique par leurs emplacements par rapport à la topographie du site, leurs position contre l'écoulement des eaux de pluie qui véhiculent de la terre et la déposent ensuite contre ces murs « fragiles ». Ces terres s'accumulent au fil du temps, les murs très fragiles ne résistent pas à cette force massive appliquée contre eux par les accumulations de terre, et finissent par s'effondrer. Ce phénomène de destruction engendre la détérioration des socles des bassins puis de leurs sols, vu la technique de construction employée, qui se caractérise par le chaînage (les murs transversaux sont reliés avec les murs verticaux au niveau des angles, ensuite les espaces délimités par ses murs portent les socles puis les sols des bassins).

Quant aux piliers, ainsi qu'aux marches des escaliers, et à l'angle N/E (croisement du mur nord et mur Est de l'enceinte extérieure de la manufacture Sud), sont aménagés avec de la pierre de taille (roche calcaire) .voir fig. (03).

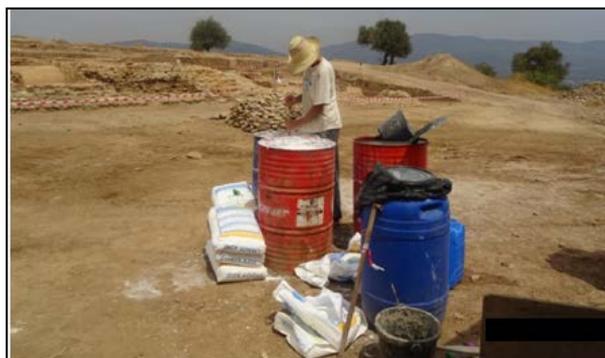
Fig (04) : photo de préparation de la chaux

Nous avons procédé à une série d'essais et d'étude pour la préparation du mortier de consolidation qui convient avec le travail envisagé (fig. 06). En mettant de la chaux dans des futs métalliques pendant une semaine (fig. 05), « D'une chaux vive à une chaux éteinte »), puis on mélange deux portions de chaux éteinte avec une portion de sable de provenance oued Soummam.

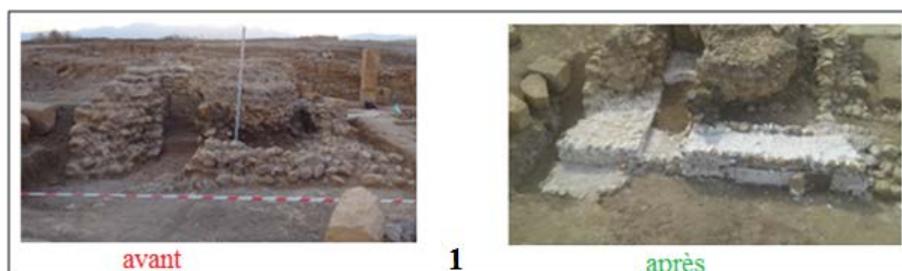
Fig (05) : photos de la partie Est de la série des bassins sud avant et après l'intervention

Notre philosophie de travail, est venue de ce principe, qui est de mettre les murs transversaux à l'abri des facteurs de détérioration, en créant un système de drainage des eaux qui viennent du sommet de la colline, et en les déviant vers l'extérieur. En parallèle, des actions de consolidation et fortification des murs sont mises en place, en appliquant une couche de mortier de chaux protectrice sur l'arase des murs. Cette technique est employée sur l'ensemble des structures qui ont subi le même phénomène de dégradation (fig. 12).

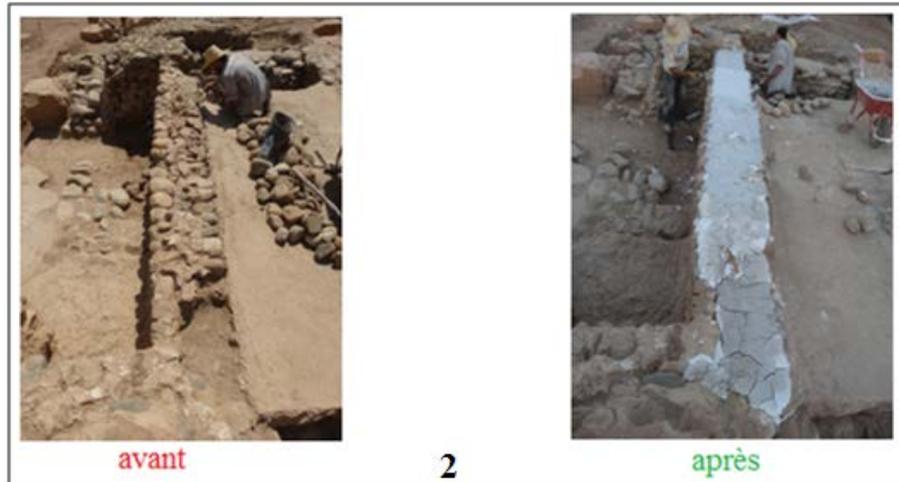
Fig (06) : photos du mur nord du bassin central de la partie des bassins sud avant et après l'intervention

La consolidation du mur nord du bassin central de la partie des bassins sud, a été effectuée après le nettoyage du mur (fig. 06). Nous avons ensuite appliqué une couche de mortier de chaux, pour maintenir les galets de l'arase du mur et nous permettre de maintenir le bassin en son état.

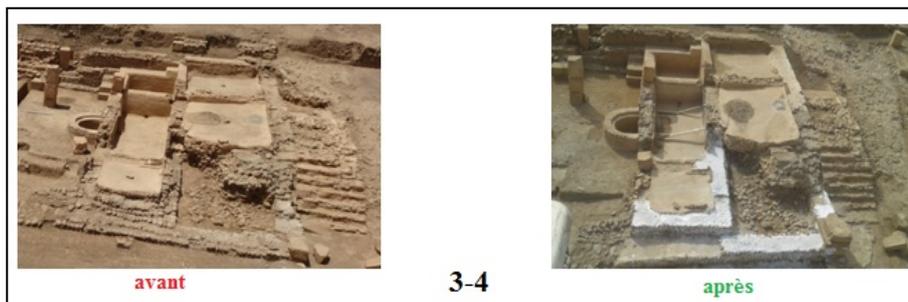
Fig (07) : photos de la partie Est de la série de bassins nord avant et après l'intervention

Les photos ci-dessus (fig. 07), montrent notre intervention sur la partie basse du site. Le phénomène de détérioration comme je l'ai expliqué ci-dessus est bien visible sur ces photos (Voir la photo avant l'intervention, les cercles n°3 et n°4). Maintenir bassins en leur état de conservation par la consolidation des murs qui les délimitent du côté Est.

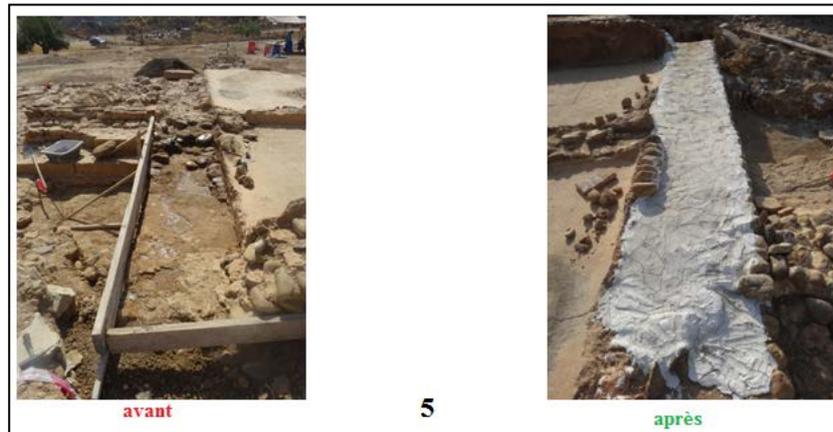
Fig (08) : photos de la moitié ouest du mur nord de l'enceinte extérieure avant et après l'intervention

La fig. (08) démontre la consolidation du mur nord de l'enceinte extérieure, en appliquant une couche du mortier de chaux sur la surface supérieure. Cette action a une double fonction : maintenir le mur et consolider les deux bassins, « bassin central et bassin ouest du premier niveau de la partie des bassins nord »

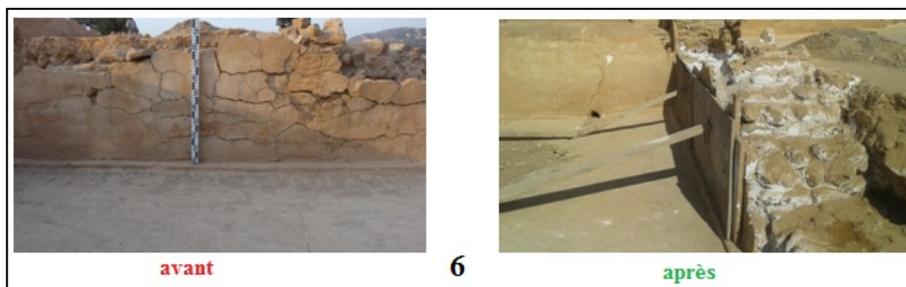
Fig (09) : photos du mur nord du bassin 04 de la série du bassin nord avant et après l'intervention

Les enduits sont en très mauvais état de conservation. Ils présentent de profondes fissures (fig. 09 et 10). Cette dégradation dévastatrice risque de s'accroître. Dans le cadre de la mise en place d'un plan de conservation d'urgence, des planches en bois ont été installées sur toute la surface du mur qui supporte des enduits. Puis une couche de mortier a été appliquée au-dessus du mur dans le but d'éviter la disparition des fragments d'enduit de la partie supérieure du mur.

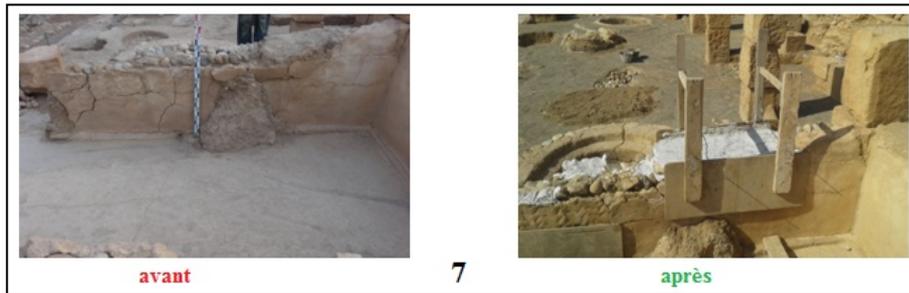
Fig (10) : photos du mur sud du bassin 04 de la série du bassin nord avant et après l'intervention

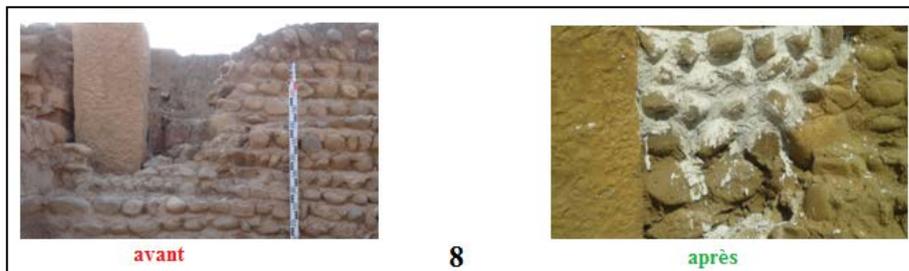
Fig(11) : photo de la partie médiane du mur ouest de l'enceinte extérieure ouest avant et après l'intervention

Le mur transversal ouest, et moins endommagé, à l'exception de la l'arase qui marque l'absence de la couche finale mortier de chaux, sur toute la partie qui délimite la partie nord des bassins. En revanche, une partie de ce mur qui se situe au niveau de l'espace de circulation, est construit à base d'un mortier en terre, cette partie probablement correspond à un seconde période d'occupation. Elle a subi une démolition profonde de sa structure originelle. Notre intervention s'est juste limitée à consolider une partie de ce mur située au côté nord des escaliers centraux, abimée par les écoulements d'eau, donc un système de drainage des eaux de pluies vers l'extérieur du site est mis en place, voir la fig (11).

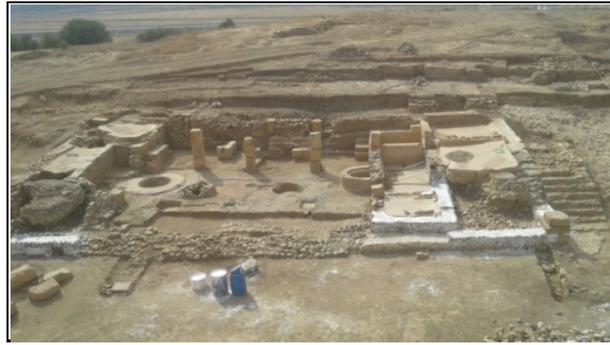
Fig(12) : photo verticale globale du vinicole sud  
après les interventions
