# QUELS REMEDES POUR REDUIRE LES FUITES D'EAU DU BARRAGE DE FOUM EL GHERSA. BISKRA

**Résumé :** En plus de la période sèche qui a affecté le pays en général et les zones arides en particulier, depuis une vingtaine d'années, les barrages algériens se trouvent confrontés à trois problèmes hydrauliques majeurs qui sont l'évaporation intense, l'envasement accéléré et les fuites d'eau [1].

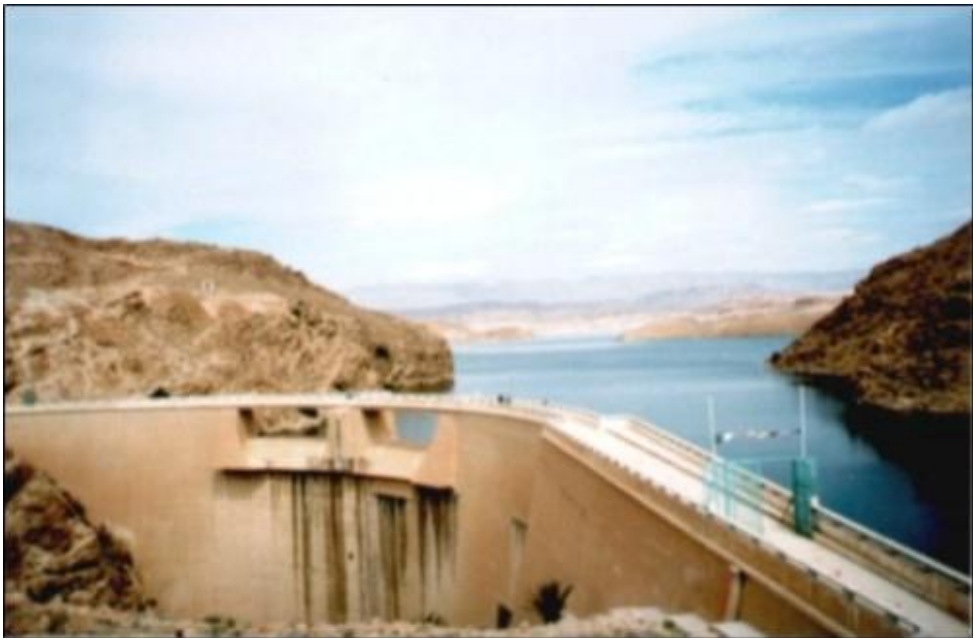
**Photo1 : Vue générale du barrage de Foum-El-Gherza, Biskra, Algérie [1]**

exploitation durant l'année 1950. C'est un barrage de type voûte de 126 m de longueur auquel se rattache en rive gauche un barrage poids de 60 m de longueur. Il a une hauteur de 73m et une capacité initiale de 47 Mm<sup>3</sup> [2], la photo n°1 représente une vue générale du barrage de Foum-El-Gherza. Cet ouvrage a une très grande importance économique dans la région, puisqu'il permet de régulariser le régime de l'oued El-Abiod dont les crues violentes allaient se perdre dans le Chott *Melghir* (protection des villes se trouvant en aval contre les inondations) et d'irriguer plus de 300000 palmiers dattiers des palmeraies de *Sidi-Okba*, *Seriana*, *Garta* et *Thouda* en Algérie [2].

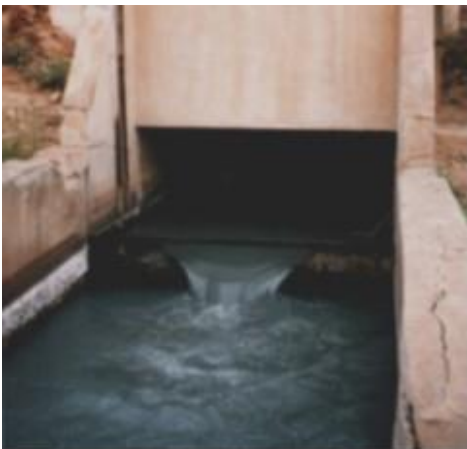
Pour mettre en évidence le problème des fuites d'eau au niveau de ce barrage, les photos 2, 3, 4 et 5 sont quatre cas réels, où les fuites sortent à la surface du sol. Ces photos représentent successivement le canal d'amenée des débits de drains ancrés dans la rive droite, la résurgence n°14, la résurgence centrale et la résurgence principale de la rive gauche.

**Photo 2** Canal d'amenée des débits de fuites Équipé d'un seuil triangulaire  $Q_f=140$  l/s

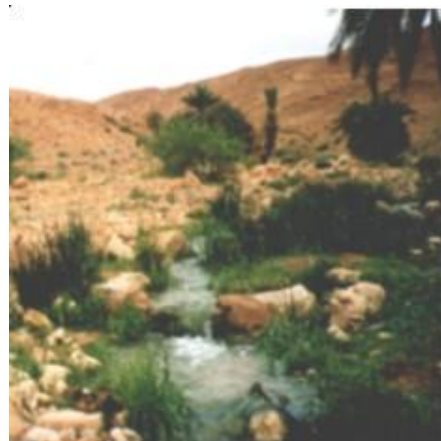
**Photo 3** Fuites d'eau au niveau de la résurgence n°14 avec un  $Q_f=10$  l/s

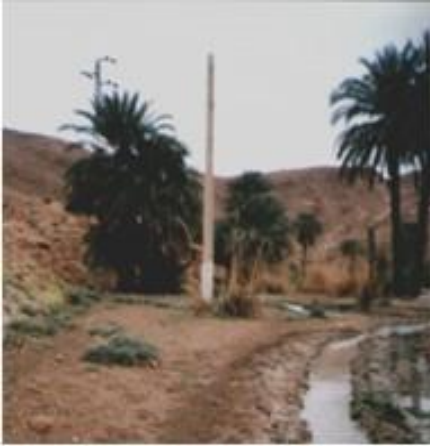
**Photo 4** Résurgence centrale avec un  $Q_f=12l/s$

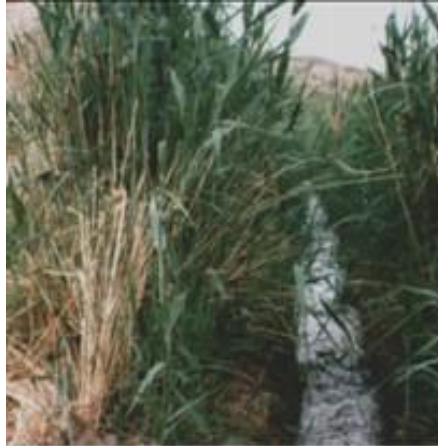
**Photo 5** Résurgence principale de la rive gauche avec un  $Q_f=15l/s$

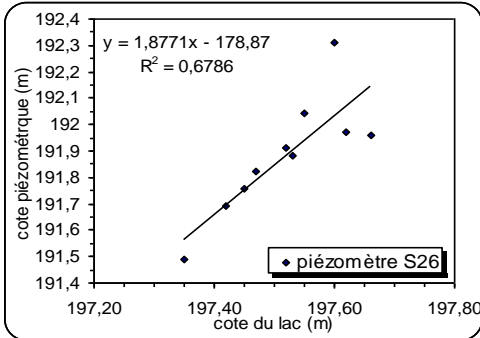
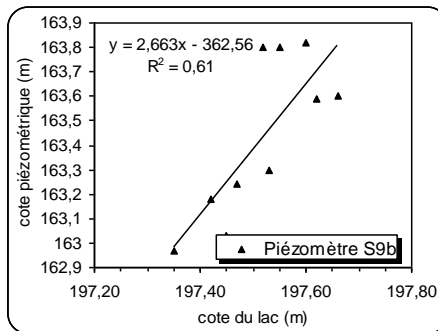
Les figures 6 et 7 illustrent la variation de la cote piézométrique en fonction de la cote du lac, pour les piézomètres S26 et S9b qui se situent au niveau de la rive gauche.

**Fig. 6** Piézomètre S26 [1]

**Fig. 7** Piézomètre S9b [1]

La bonne corrélation entre les deux côtes indique qu'il y a une forte circulation d'eau entre les différents piézomètres et le lac. Cependant, les pentes des droites obtenues indiquent l'état des zones situées entre les piézomètres et le lac.

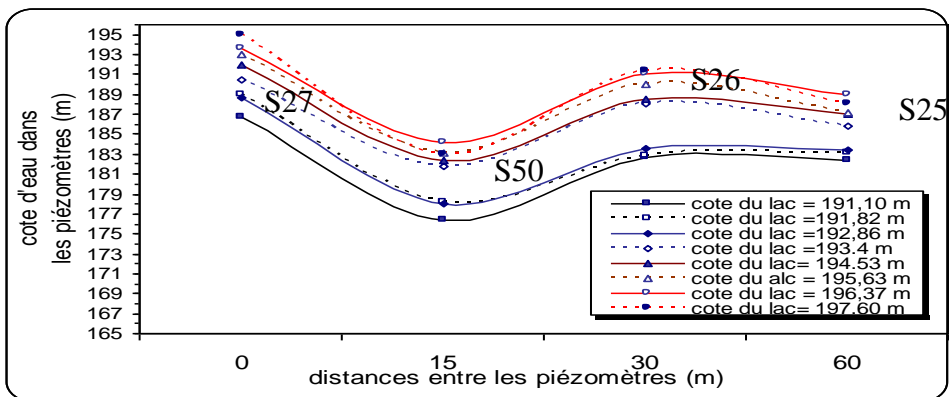
La figure 8 donne la variation de la ligne piézométrique des piézomètres situés en amont de l'écran d'étanchéité pour différentes côtes du lac.

**Fig. 8** Lignes piézométriques reliant les piézomètres situés en amont du rideau d'étanchéité pour différentes côtes du lac [1].

Cette représentation graphique permet d'avoir la valeur des sous-pressions au niveau de la rive gauche pour différentes côtes du plan d'eau dans le lac, nous constatons aussi des points d'intersections de certaines lignes piézométriques qui veulent dire qu'au niveau de ces points les sous-pressions sont égales c'est-à-dire ces points ont le même type d'écoulement. Par contre au niveau du piézomètre S50 l'écoulement souterrain s'effectue à partir de la profondeur 185NGA pour les différentes côtes du lac.

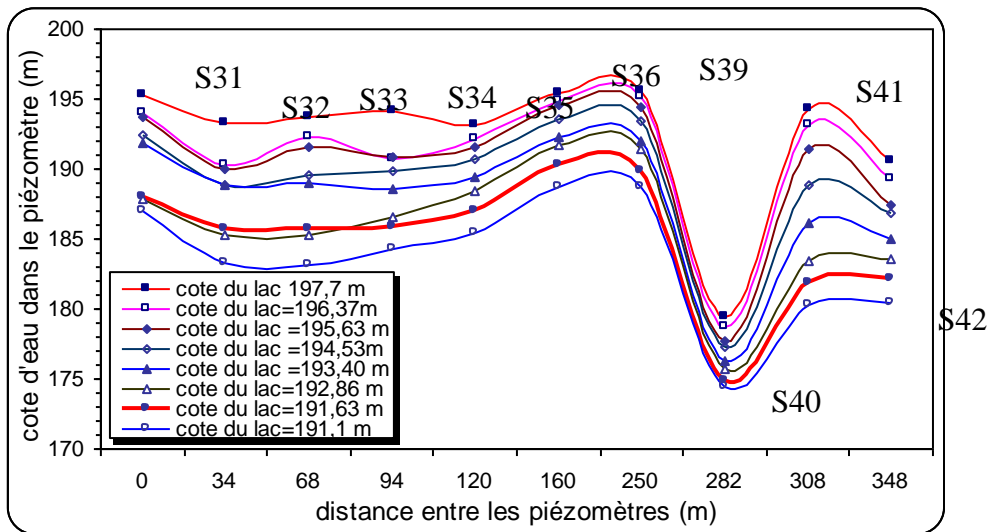
La figure 11 donne la variation de la ligne piézométrique à l'amont de l'écran d'étanchéité pour différentes côtes du lac.

**Fig. 11** Lignes piézométriques reliant les piézomètres situés en amont du rideau d'étanchéité pour différentes côtes du lac [1].

Ces lignes piézométriques donnent la variation des sous pressions au niveau de la rive droite pour différentes côtes du lac, ils nous permettent aussi de déterminer à quelle profondeur s'effectue l'écoulement souterrain pour différentes côtes du plan d'eau dans le lac, ce qui est le cas au niveau du piézomètre S40 où l'écoulement s'effectue au niveau des couches profondes au-delà de 180 NGA.

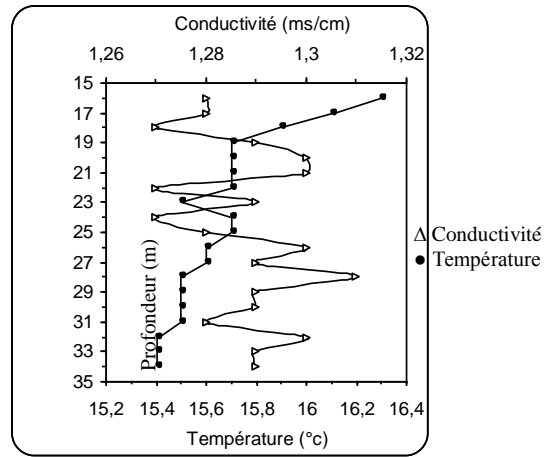
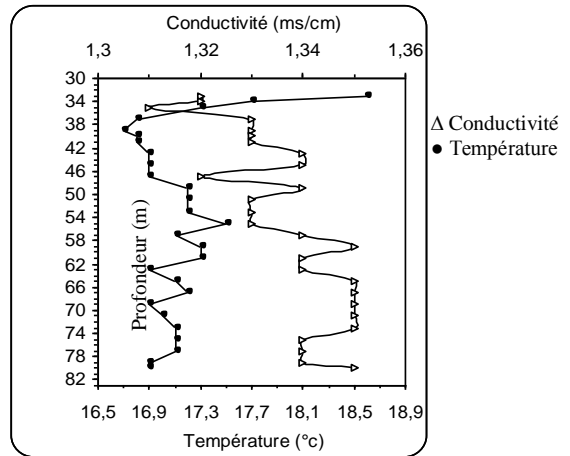
Les figures 12, 13, 14 et 15 montrent les profils de la conductivité combinés à ceux de la température au niveau des piézomètres S26, S25, S32 et S36.

Les profils de la conductivité combinés à ceux de la température nous permettent de localiser les niveaux où un écoulement horizontal provenant de la retenue (fraction des profils de basses conductivité et de température homogène) s'effectue et où un écoulement vertical descendant (profils constants de la conductivité et de la température) fait circuler l'eau à travers des couches profondes.
