تأثير الغازات السامة على التراث المادي الثابت

The Effect Of Toxic Gases On Immovable Tangible Heritag

د.محمد بن زغادي*

جامعة تلمسان، مخبر التراث الأثري وتثمينه، الجزائر،

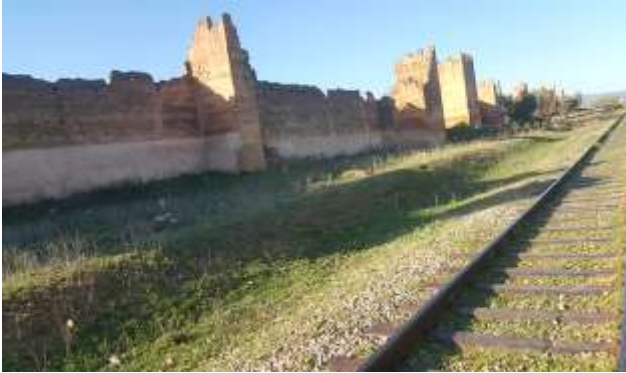
الصورة 01: تبين جزء من السور الشمالي للموقع لأثري لمدينة المنصورة المرينية.

المظهر الخارجي لهذا الموقع على شكل مستطيل تقريباً، يبلغ طوله 1300م، أما عرضه فيبلغ 750م⁽²⁾، يضم مساحة تبلغ حوالي 101 هكتار، بها بقايا الأسوار والجامع، هذا الأخير الذي كان بمثابة آية في السعة والزخرفة، كان سقف بيت الصلاة مرفوعاً على أعمدة مرمرية يفوق ارتفاعها العلو المألوف في بناء مثل هذه النماذج المعمارية، نُقشت بأحد الأعمدة ساعة شمسية، هي متواجدة بقاعة صلاة مسجد سيدي الحلوي بمدينة تلمسان، ما يعكس أيضاً مهارة المرينيين التحفة الفنية المتمثلة في المئذنة التي تتوج الجامع بجدرانها السمكية وعلوها الشاهق البالغ 40م، يُقدر طول المسجد بـ 85م وعرضه 60م، وهو بذلك يعتبر أكبر الجوامع بعد جامع قلعة بني حماد من حيث المساحة، بالنسبة لأسوارها حالة الدراسة فقد قام أبو يعقوب يوسف ببناءها من مادة الطابية المقاومة لعوامل الطبيعة وضربات المناجيق بسمك يصل إلى مترين، وارتفاع يتراوح ما بين 7 إلى 8 أمتار، ولكنه ليس الارتفاع الحقيقي، لأن عامل الزمن جرف التربة إلى أساسات الأسوار ما أنقص من ارتفاعها، أما سمكها فيتراوح بين 1.50م و1.80م، تتخللها أبراج متصلة لتعزيز دور الحماية.

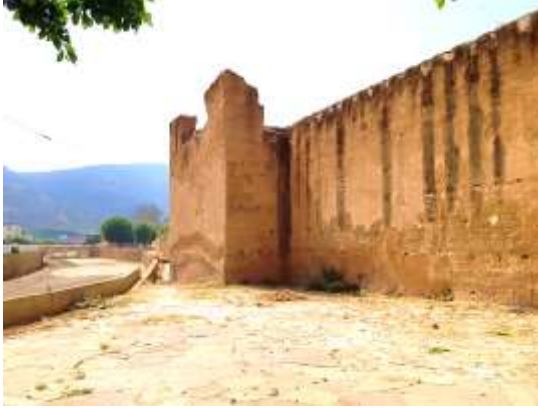
الصورة 01: تبين جزء من السور الشرقي لمدينة هنين العتيقة.

الملاحظ أن الشرفقات التي تعلو أسوار مدينة هنين والمنصورة لم تعد تظهر للعيان بصورة مكتملة نتيجةً لتلفها بسبب هبوب الرياح الشمالية الجنوبية محملة بذرات الرمال الموجودة على الشاطئ الذي لا يبعد عنها إلا بضعة أمتار، وهو ما جعلها تعمل عمل المنشار في الخشب.

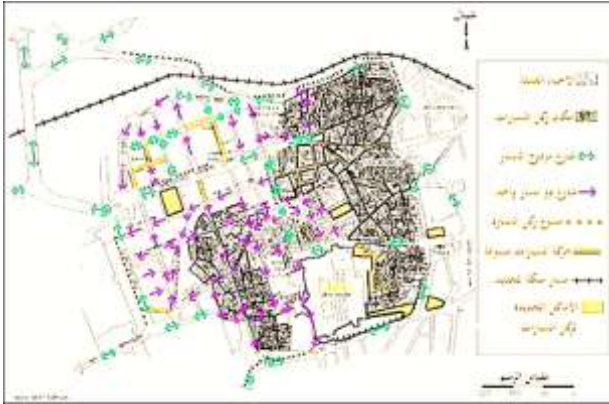
المخطط 01: يبين المسار المخصص للمركبات الآلية داخل النسيج العمراني لمدينة تلمسان.

يتبين من المخطط، أن جزء الشمالي والجنوبي الغربي من الحيز الخاص بالمدينة العتيقة، يعرف حركة مرور آلي مختلفة المسار في الشوارع، أغلبها يتمركز بالجهة الشمالية والجنوبية الغربية، لاحتوائها على أهم المرافق التي يحتاجها السكان، وتبين تلك الحركة الآلية من خلال الاحصائيات التي توفرت لنا.

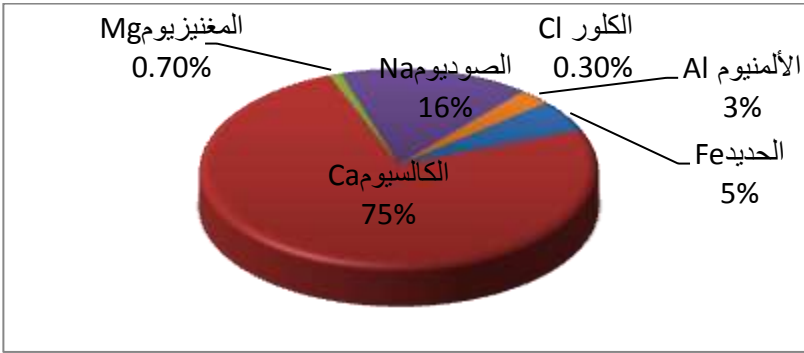
الشكل 01: يبين النسب المئوية الخاصة بالعناصر المعدنية لعينة طابيا سور مدينة هنين.

يتبين من خلال التمثيل البياني الوارد في الدائرتين النسبيتين والأعمدة البيانية، أن كلا العينتين تتضمنان ستة عناصر معدنية تتمثل في: الحديد والكالسيوم والمغنيزيوم والصوديوم والكلور والألمنيوم، ويتبين أيضاً أن هناك اختلاف واضح في نسبة احتوائهما على المعادن المذكورة، وذلك راجع لاختلاف البيئة التي جُلبت منها المادة الأولية المتمثلة في التربة بالدرجة الأولى، وربما حتى للعوامل الطبيعية دور في ذلك، وأهم أوجه الاختلاف برزت في عنصر الصوديوم الذي له علاقة وطيدة بوجود الأملاح، وفي معطيات الجدول يظهر ذلك بوضوح، فلم تتجاوز نسبته 16% في عينة أسوار المنصورة بمدينة تلمسان في حين فاقت النصف في عينة طابيا أسوار مدينة هنين، حيث قُدرت بـ 59%. وذلك راجع لإطلال هذه الأخيرة على البحر مباشرة من جهة، ومن جهة أخرى لأن الأسلاف قديماً استعملوا مياه البحر الغنية بالأملاح في بناء عمائرهم المختلفة الطابع بالمدينة.

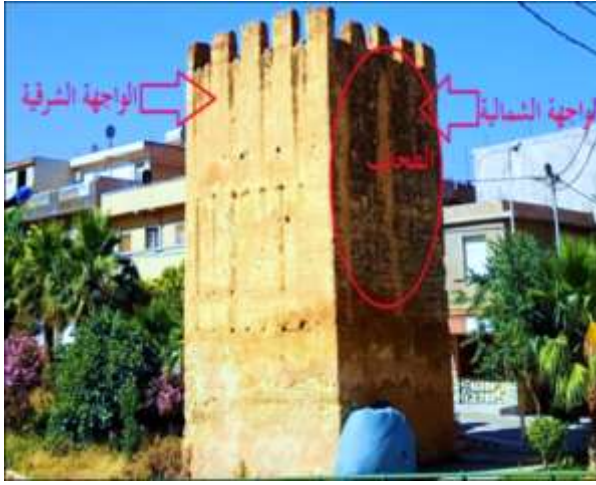
الصورة 03: تبين الطحالب الناتجة عن التغير الكيميائي لعنصر الحديد وانتشارها في الأماكن الظليلة.

$Fe(OH)_2$ هو هيدروكسيد الحديد الثنائي هو الشكل الثاني للحديد بعد تعرضه للصدأ بسبب الماء وحمض الكبريت، لونه أخضر غامق، وقد ينتج عنه أيضاً في بعض الحالات الأخرى ما يعرف بهيدروكسيد الحديد الثلاثي $Fe(OH)_3$ لونه أحمر فاتح، وهو الأمر الذي يؤدي إلى تغيير الملمح الخارجي للأسوار التي تشبعت مواد بنائها بحمض الكبريت، ومن ميزات هذه النواتج التي عوّضت وجود عنصر الحديد في العينة الترابية أيضاً، امتصاصها الكبير للماء، وهو ما يوفر بيئة ملائمة لنمو الطحالب التي تفرز بدورها حمض الكبريت، وهي تنمو بشكل أكبر في الأماكن التي تتوفر على ظلٍ أكبر⁽¹⁾، وهو الأمر الذي لاحظنا وجوده في الكثير من المعالم التاريخية، فعلى سبيل المثال لا الحصر عاينا وجود ذلك في أبراج الموقع الأثري لمدينة هنين، حيث تنتشر عند الجزء المقابل للبحر أعداد كبيرة من الطحالب مسببة طبقة خضراء داكنة اللون، وهو ما يُعرف عند أهل الاختصاص بالمرض الأسود، ونفس الأمر تكرر المنصورة، حيث تنمو على سبيل المثال في الجدار الشمالي للبرج الواقع عند الزاوية الشمالية الشرقية أعداد كبيرة منها، تعكس

إضافة إلى تفتيتها لمادة البناء منظراً مشوهاً للبرج، في حين تَقَل في جداره الشرقي، لتعرضها لأشعة الشمس مباشرة، أنظر الصورة الآتية:
