دراسة تشخيصية لمظاهر التلف و طرق صيانة الأعمدة الرخامية

قصر أحمد باي بقسنطينة - الجزائر

د. قبوب لخضر سليم

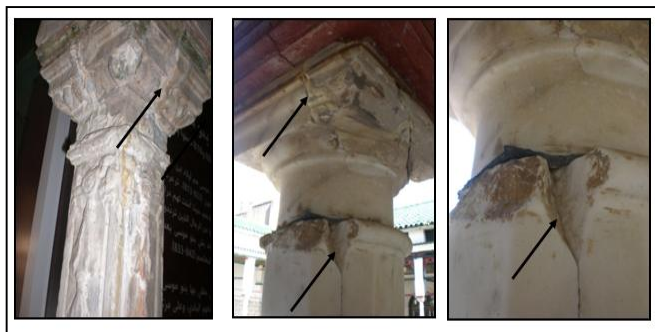
و هي انكسار الرخام وفق مواضع الضعف و وفق تركيبات محدّدة و كمثل يمكن أن ينكسر العمود مثلاً إلى عدة مستويات حسب سطوح الانفصام (الضعيف)⁸ .

الصور رقم 02). مختلف أشكال الانفصام للأعمدة الرخامية بقصر احمد باي بقسنطينة

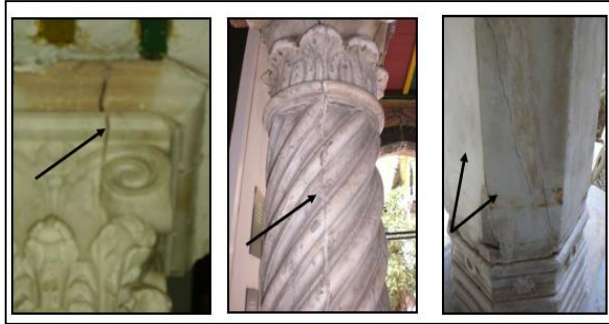
و هي ضياع محلي للمادة في سطح الرخام نتيجة ضغوطات و الاجهادات الداخلية و يظهر عادة على شكل كسور. ⁹ (الصور رقم 03).

الصور رقم 03 : أشكال التشققات و التصدّع بالأعمدة الرخامية لقصر احمد باي بقسنطينة

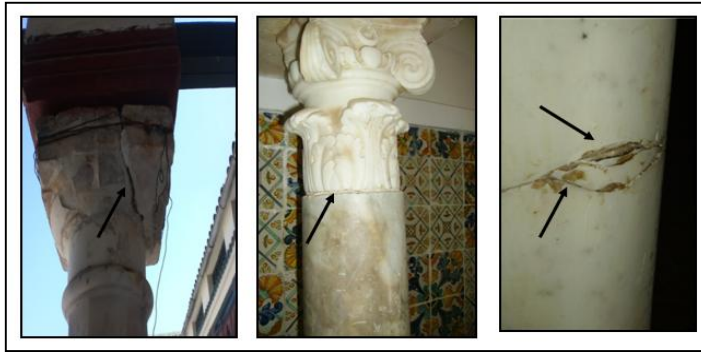
و هي انفصال حسب اتجاه موجود مسبقا ، و يؤدي إلى تفكك بعض طبقات الصفائح و يؤثر خاصة على أنواع الصخور المتحولة كالرخام ، و ينتج بفعل عوامل التقلبات الجوية و مدة التعرّض للحرارة و البرودة ¹⁰.

الصور رقم 04 : أشكال الانفصال للأعمدة الرخامية بقصر احمد باي بقسنطينة

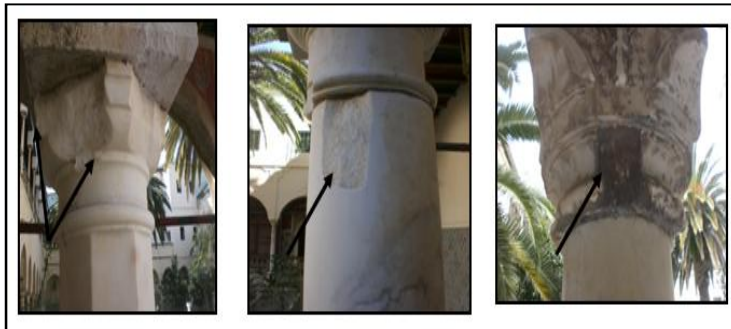
التشظي عبارة عن كسور جزئية أو كاملة للعمود إلى أجزاء مختلفة الأحجام و غير منتظمة الأشكال و الأبعاد، و يمكن أن يكون شاملا للعمود في بعض الأحيان بكسور غير مستمرة ، و تظهر بجلاء واضح في الأعمدة التي تحمل ثقل زائد. ¹¹

الصور رقم 05 : أشكال التشظي للأعمدة الرخامية بقصر احمد باي بقسنطينة

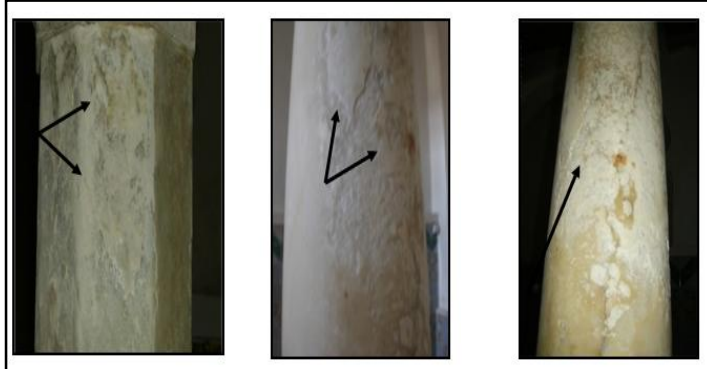
و هو انفصال جزئي أو كلي لطبقة رقيقة (ذات سمك أقل من جزء ميليمتري أو ميليمتري) على شكل غشاء أو تلبس ملتصق بالعمود.¹²

الصور رقم 06 : أشكال التقشر للأعمدة الرخامية بقصر احمد باي بقسنطينة

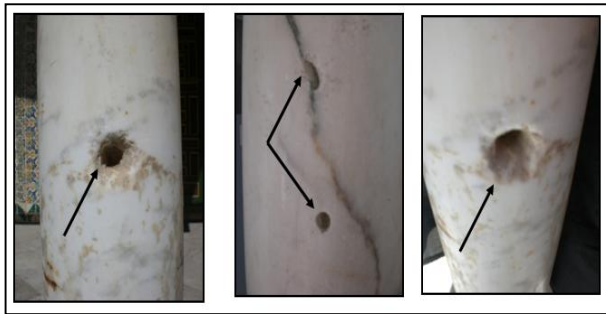
وهي التشكيلات على سطح الأعمدة تتمثل في فجوات متعدّدة الأشكال والأحجام (تقاس بالسنتيمتر و أحيانا بالمليمتر) ، و قد يكون هذا التغير (مظهر التلف) مرتبط بعدة مظاهر أخرى كالتنوّع.¹³

الصور رقم 07 : أشكال تجاويف بأبعاد و أحجام مختلفة للأعمدة الرخامية بقصر احمد باي بقسنطينة

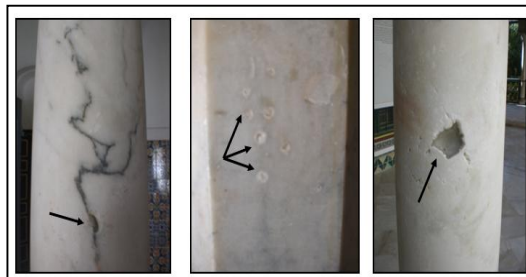
وهي ثغور و خروقات بسيطة أو متعدّدة ذات حجم ميليمتري أو سنتيمتري يمكن أن ينسب للحيوانات ، الحشرات ، أو باستعمال أدوات حادة من طرف الإنسان أكثر عمقا و اتساعا¹⁴. اما بالنسبة للنقور فهي عبارة عن فجوات صغيرة ذات أبعاد مليمترية أو أجزاء المليمتر قليلة العمق ، و عادة تكون هذه النقور مخروطية أو أسطوانية و غير متصلة ، و قد تكون أصلها ميكروبيولوجي أو كيميائي و خاصة في الرخام¹⁵ ، قد ينتج أحيانا عن عملية التنظيف العنيف أو غير الملائم.

الصور رقم 08 : أشكال ثقوب و نقور بأبعاد مختلفة للأعمدة الرخامية بقصر احمد باي بقسنطينة

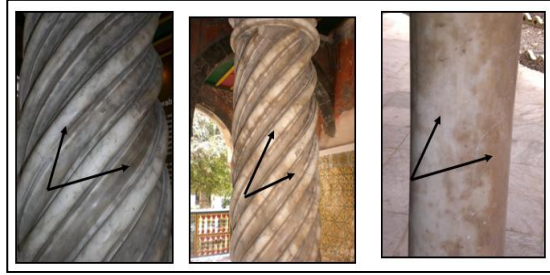
- التلون أو فقدان الألوان : أخذ ألوان جديدة نتيجة كأن يكون الرخام أبيض و يصبح بني أو يفقد لونه كأن تبهة ألوانه الأصلية (الصور رقم 09)¹⁶

الصور رقم 09 : مختلف تغيرات الألوان على الأعمدة الرخامية بقصر احمد باي بقسنطينة

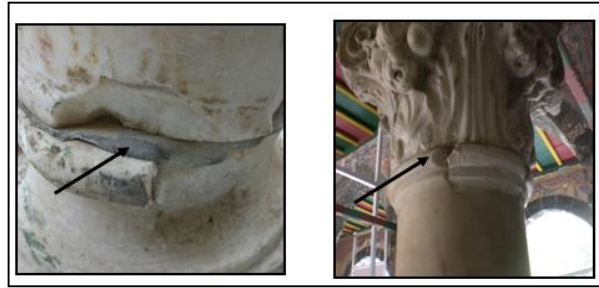
و تكون باستعمال مواد ذات تأثير سلبي مع مرور الوقت على الأعمدة الرخامية باختلاف أنواع المواد ، من اسمنت ، رصاص ، الجير ، المسامير، الحديد ، الصباغة ، الغراء.....الخ. (الصور رقم 12).

الصور رقم 12 : بعض التأثيرات الجانبية لعمليات الترميم للأعمدة الرخامية بقصر احمد باي بقسنطينة

- كما يمكننا تغيير نوع المواد الرابطة للأجزاء المتفككة من الأعمدة بدل القضبان الحديدية مثلا نستعمل قضبان من البلاستيك القوي أو من الألياف الزجاجية أو القيام بترميمات أحسن كوصل أو لصق الأجزاء.

- الابتعاد عن عمليات التدعيم للأعمدة باستعمال الاسمنت ذو التأثير السلبي على المادة و كذا الجانب الجمالي.
