دراسة تقييمية لأعمال ترميم المعلم الأثري _ لجدار _ بولاية تيارت سنة 2018م.

رشيد محوز، ط.د في علم الآثار، جامعة ابي بكر بلقايد تلمسان

The recent restoration's Results in the archaeological site lejddar in the province of Tiaret in 2018.

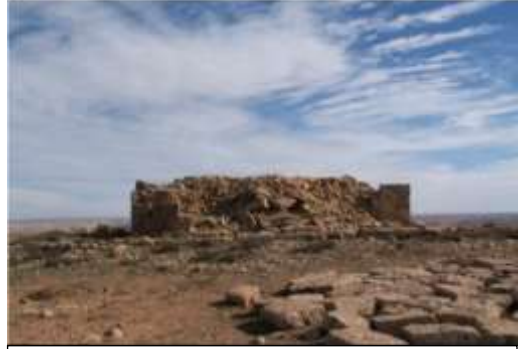
الصورة رقم 02: المعلم الثاني " جبل لخضر "

يقع المعلم الثاني جنوب المعلم الأول هو مهدم كليا لا تظهر منه إلا القاعدة السفلية بطول 12م وارتفاع 03م، (أنظر الصورة رقم 02)، يختلف تصميمه الداخلي عن المعالم الأخرى حيث يتكون من رواق يؤدي إلى قبر صغير في وسطه، وذلك حسب المخطط الذي وضعه الباحث Laporte⁽⁹⁾، (أنظر المخطط رقم 02)،

بني بالحجارة الكلسية الكبيرة التي يبلغ طولها 60 سم، أما عن تقنية بنائه فهي تشبه التقنية الرومانية السالفة الذكر، الزخارف فلا تظهر و قد تكون مطمورة تحت الركام لذلك هذا الموقع بحاجة إلى حفريات منظمة، من أجل اكتشاف ما يخفيه من أسرار .

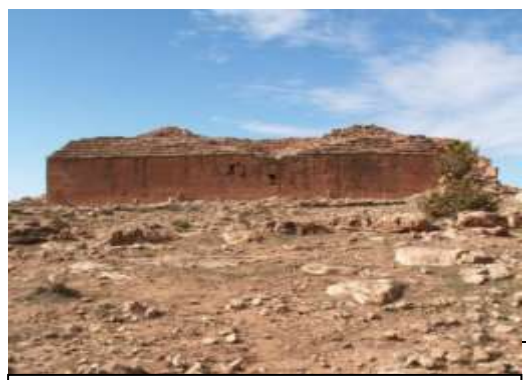
الصورة رقم 03: المعلم الثالث " جبل لخضر "

يتكون من قاعدة سفلية مبنية بالحجارة الكبيرة على شكل مربع، بتقنية تشبه التقنية الرومانية الآنف الذكر، وفي الأعلى هرم مدرج به تسعة سلالم طولها 2.20م، وارتفاعها 0.25م، ارتفاع المعلم حوالي 4م(أنظر الصورة رقم 03)، يقع المدخل من الجهة الشرقية دائما، به سلالم مؤدية إلى الأروقة الداخلية التي تنتشر بها 06 غرف متوسط طولها 2.60م و عرضها 1.60م وارتفاعها 1.95م، (أنظر المخطط رقم 03)⁽¹⁰⁾، تتخلل الغرف بعض الفجوات أما السقف فكان بالحجارة الرملية المصفحة بحجم متوسط، أما الزخرفة فهي منعدمة.

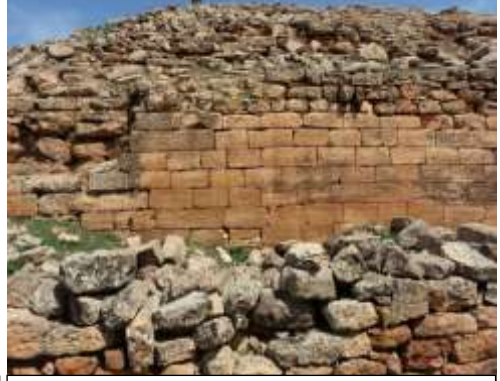
الصورة رقم 04: الواجهة الجنوبية لمعلم الكسكاس

سمي بهذا الاسم نسبة لشكله الذي يشبه الآنية التي توضع فوق القدر لتحضير الكسكس أما الفرنسيين فسموه الجدار (F)، يبدو من بعيد كأنه جبل وذلك لعدم ظهور قاعدته خاصة من الجهات الغربية والشمالية والشرقية، أما الجهة الجنوبية فيظهر فيها التصميم الحقيقي للمعلم حيث ترتفع قاعدته ب03م وسقفه هرمي مدرج، (أنظر الصورة رقم 04)، يحتوي المعلم على عشرين غرفة جنازية واروقة داخلية حيث يتجه المدخل نحو الشرق، (أنظر المخطط رقم 04)، ويحتوي على الكثير من الزخارف المتنوعة بين الحيوانية والهندسية والنباتية.

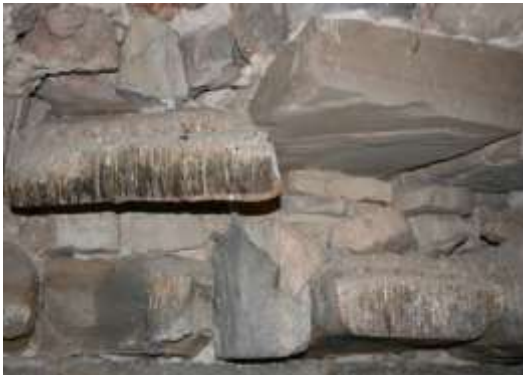
الصورة رقم 06: حالة سقف مدخل المعلم

تمت معاينة الأضرار التي يعاني منها الموقع مثل الطبيعية التي تلخصت في النباتات التي تنمو فوق سطح المعلم ومحيطه، والبيولوجية مثل الطحالب والأشنيات التي طمست النقوش وغيرت لون الحجارة الأصلي، أما أكبر الأضرار فهو سقف المدخل المهدد بالسقوط و المدخل الحالي الذي يشكل خطر السقوط للزوار وللمعلم في حد ذاته، وحجارة كبيرة تحمل نقوش جزئها العلوي مفصول عنها، (أنظر الصور رقم 05 و 06 و 07 و 08)

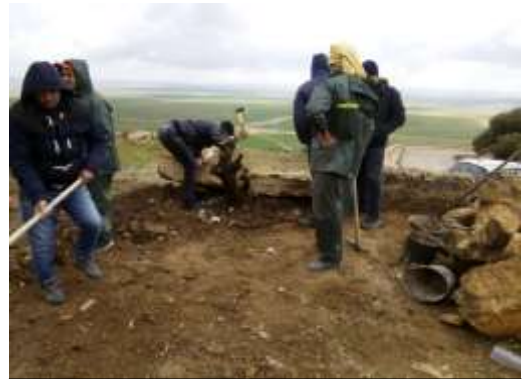
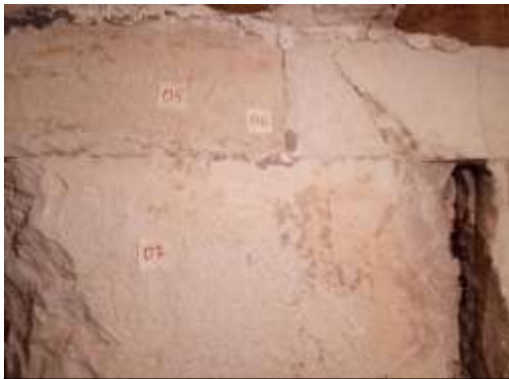
الصورة رقم 10: عملية تنظيف وجرد النقوش

الصورة رقم 09: عملية تنظيف الموقع

تمت مباشرة الأشغال بتنظيف الموقع ومحيطه من الحشائش والاشجار التي كانت تنمو بالقرب من الجدران، في نفس الوقت كانت مجموعة اخرى تقوم بجرد النقوش والزخارف الموجودة داخل المعلم بعد تنظيفها بالماء، وكذا عملية التفريغ الزخرفي، هذه العملية أدت إلى ظهور العديد من الرموز والنقوش التي كانت مختفية وراء بعض مسببات التلف التي كانت تعانيها الحجارة مثل الطحالب وكثرة الغبار في الجدران (أنظر الصورة رقم 09 و10).

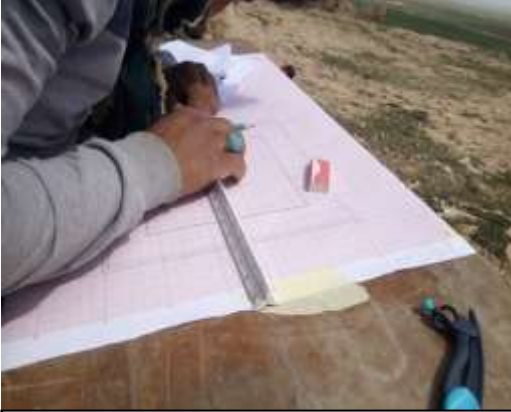
الصورة رقم 12: عملية رسم المخططات للواجهات

في نفس الوقت قامت مجموعة أخرى بأخذ القياسات من أجل الرفع المعماري للمعلم من الخارج مثل الواجهات الأربعة والملاحق الخارجية التي تحيط بها، وبعد الانتهاء من أخذ جميع المقاسات تم الشروع في عملية رسم المخطط (أنظر الصور رقم 11 و12).

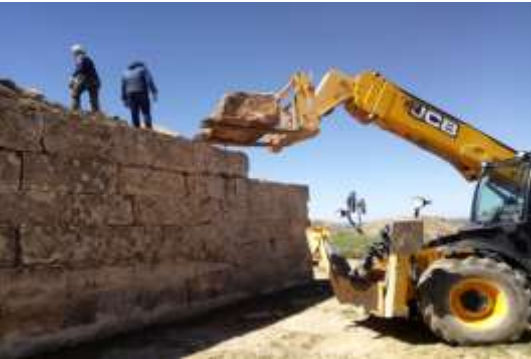
الصورة رقم 14: عملية رفع الحجارة بواسطة الرافعة

أما المجموعة الأخرى فقد كان عملها البحث عن الحجارة المتساقطة من أعلى المعلم من أجل إعادة بنائها، وبعد العثور على بعضها فقط بدأت عملية رفعها، إما عن طريق الحبال بالنسبة للحجارة الصغيرة أو الاعتماد على الرافعة الميكانيكية بالنسبة للحجارة الكبيرة، وقبل ذلك تم تنظيف وتهيئة مكان وضعها، (أنظر الصورة رقم 13 و14).

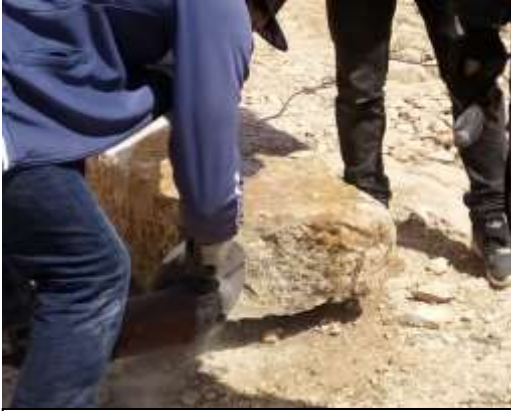
ال صورة رقم 16: عملية صقل الحجارة بالقاطعة الكهربائية

أما الحجارة التي تعذر الحصول عليها فقد قاموا بصقل حجارة أخرى من الموقع، وذلك عن طريق المطرقة والازميل بالنسبة للحجارة الصغيرة، والقاطعة الكهربائية بالنسبة للحجارة الكبيرة، (أنظر الصورة رقم 15 و16)، وقد تم كسر عدد كبير منها.

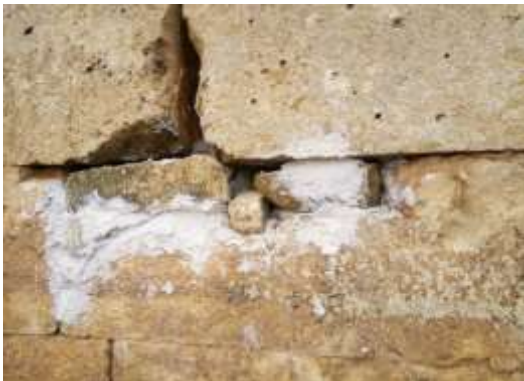
الصورة رقم 18: عملية سد الفراغات الموجودة بالجدران

بعد وضع الحجارة في مكانها تم تحضير الملاط من اجل إعادة البناء، حيث تم تحضيره بمزيج من الرمل والجير والاسمنت والماء بالمقادير التالية: (كيسين من الرمل الاحمر بوزن 25 كغ + كيس من الرمل الابيض بوزن 25 كغ + كيس من الجير بوزن 20 كغ + 05 كغ من الاسمنت الأبيض وحوالي 40 لتر من الماء)، بعد خلط هذا المزيج أعطى لون ابيض يختلف عن لون حجارة المعلم، هذا الملاط استعمل كذلك في سد الفراغات الموجودة في الجدران، (أنظر الصور رقم 17 و18)

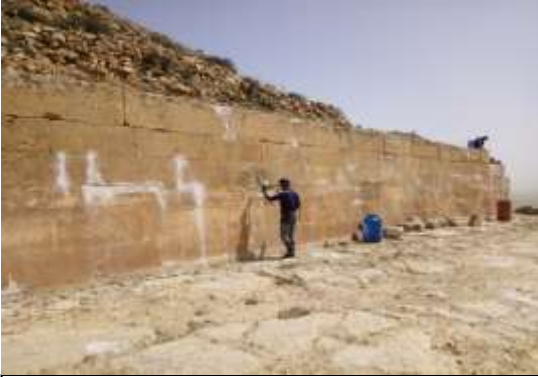
الصورة رقم 20: استعمال الملاط في سد فجوات

بعد تحضير الملاط (مادة الربط) تم إعادة بناء الحجارة لسد الفراغات الموجودة في الواجهات الاربعة لكن ليس بنفس التقنية التي بنيت بها الجدران الأصلية والتي لم يستعمل فيها الملاط، الامر الذي أدى إلى ظهور اللون الابيض بجوف الحجارة المبنية، نفس اللون ظهر عندما تم ملء الفجوات الموجودة ي بين الحجارة في كامل جدار الواجهة الجنوبية، (أنظر الصورة رقم 19 و 20).

تحضير الملاط المستعمل في الترميم بدون اللجوء إلى التحاليل المخبرية لمعرفة العناصر الكيميائية لمواد البناء، من أجل توفير ملاط يناسب تلك المواد تفاديا للتفاعلات الكيميائية بين ما هو أصلي وما هو مضاف، كما أنهم لم يقوموا بوضع الكثير من العينات من أجل أن يتناسب لون الملاط عند جفافه مع لون الحجارة، وهو ما لاحظناه بعد نهاية الترميم حيث أصبح لون الملاط ابيض غير منسجم مع لون الحجارة، كما تم سد الفجوات الموجودة بين الحجارة في الجدران بنفس الملاط في حين أنها لا تشكل ضررا على المعلم ولا تستدعي التدخل، الامر الذي جعل معظم الجدران ذات لون ابيض (أنظر الصور رقم 20).

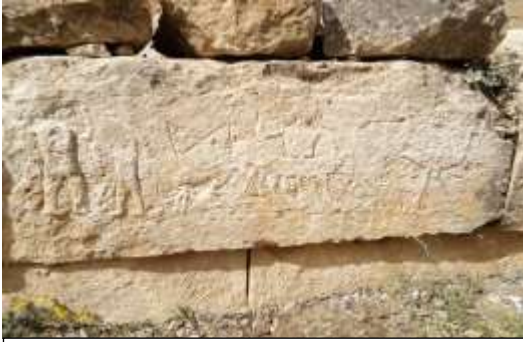
الصورة رقم 22: وضوح الرسومات بعد التنظيف

بعد عملية إعادة بناء الاجزاء الناقصة من جميع الواجهات، تم تنظيف الجدران من مسببات التلف مثل الطحالب والآشنيات بالماء والفرشاة، عملية التنظيف قام بها طلاب الصيانة والترميم، وهو ما جعل الكثير من النقوش و الزخارف تظهر بشكل واضح، والبعض لم يكن يظهر اصلا خاصة في الواجهة الغربية، في نفس الوقت كانت تجري عملية ترميم حجارة بما شقوق في السور الخارجي بالواجهة الجنوبية، تحمل رسومات تمثل مشاهد صيد، لقد استعمل في تنظيف الشقوق مفك براغي وتم فصل جزء منها، وبعد تنظيفه تم اعادتها إلى مكانه باستعمال نفس الملاط السابق وألياف الحلفاء، ثم وضع فوق الالياف الكثير من الملاط لتثبيت الجزء جيدا، (أنظر الصور رقم 21 و 22 و 23 و 24 و 25 و 26).

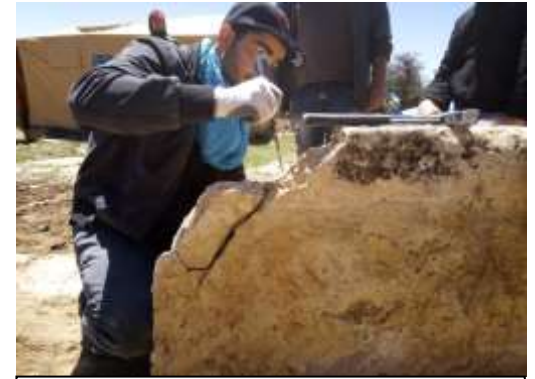
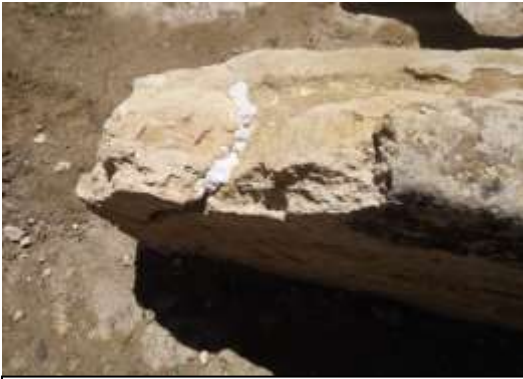
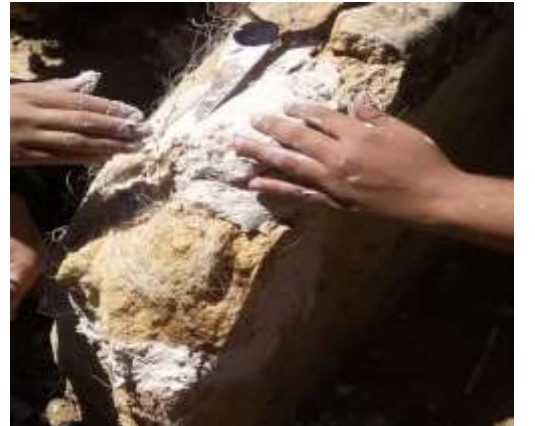
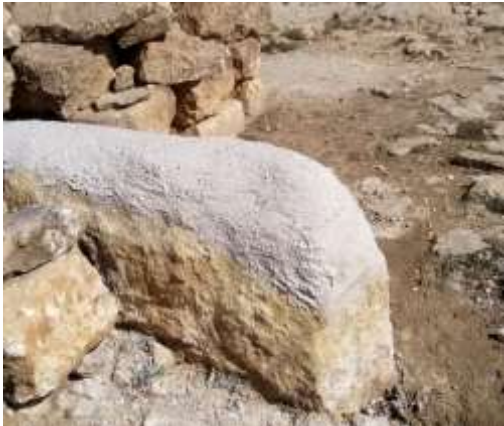
الصورة رقم 24: تبين وضع الملاط لتهيئة الجزء

الصورة رقم 23: تبين تنظيف الحجارة قبل ترميمها

الصورة رقم 26: شكل الحجارة بعد نهاية الترميم

الصورة رقم 25: تبين وضع الياف الحلفاء مع الملاط

هذه الحجارة لم تكن متضررة بشكل كبير يستدعي الترميم باستثناء تشقق في الجزء العلوي منها، لذلك كان من الاحسن تركها على حالها، وقد قاموا بالتدخل على الحجارة بدون معرفة ما إذا كان هذ التشقق متحرك أو ثابت وهناك عدة طرق لمعرفة ذلك، وقد تم تنظيف مكان التشقق بمفك براغي في حين كان لابد من استعمال فرشاة، بعدها تم سكب ملاط سائل من الأعلى داخل التشقق مما تسبب في تسرب الملاط من الجانبين خاصة في الجانب الذي يحمل نقوش، في حين كان لابد من استعمال ملاط جاف لسد الجانبين وبعد جفافه جيدا يسكب الملاط السائل من الأعلى.

ثم قاموا بوضع ألياف الحلفاء فوق الجزء المرمم مع خليط من الملاط الجاف وذلك تفاديا لتشقق الملاط، أما الاخطر من ذلك هو استعمال الملاط المتكون من الاسمنت وهو ما سيؤثر على الحجارة في المستقبل القريب كما لاحظنا سابقا مثل تغير لونها وتقرشر سطحها مما سيؤدي حتما إلى طمس تلك النقوش الموجودة عليها، (أنظر الصور رقم 23 و24 و25 و26).

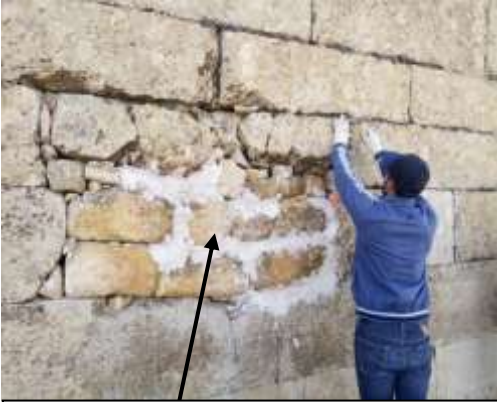
الصورة رقم 28: ملئ الفجوة الموجودة بالواجهة الغربية

في اسفل جدار الواجهة الغربية وتحديدًا على اليسار، وذلك باستعمال الملاط و الحجارة الصغير، (أنظر الصورتين رقم 27 و28).

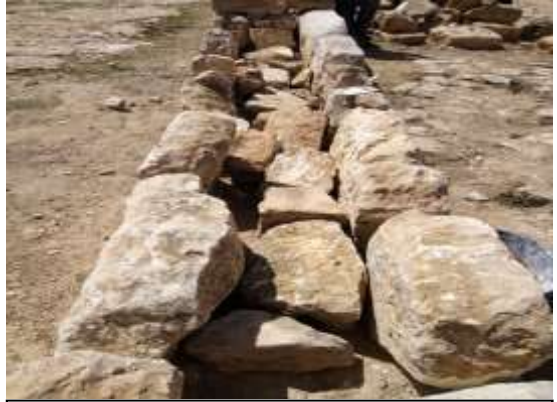
الصورة رقم 27: استكمال السور الخارجي للواجهة الجنوبية

بعد عملية ترميم الحجارة بدأت محاولة إعادة بناء السور الخارجي في الواجهة الجنوبية عن طريق صف الحجارة بدون استعمال الملاط وذلك بامتداد حوالي 10 متر وارتفاع 50سم، في نفس الوقت تمت عملية سد فجوة كبيرة

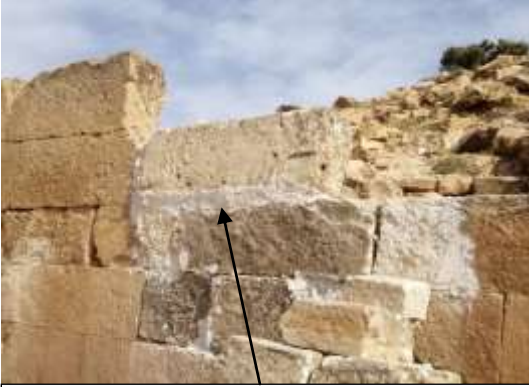
الصورة رقم 32: اعادة بناء الاجزاء الناقصة بالواجهة

قام فريق العمل بإعادة بناء الحجارة المتساقطة من المعلم وهو ما يسمى بمبدأ (l'anastylose)، لكن ليس بنفس الحجارة التي سقطت بالرغم من أنها كانت موجودة، وقد قمت بمجردا وأخذ مقاساتها ووجدتها متناسب كلها مع الفراغات الموجودة في الجدران، لكن فريق العمل قام بإعادة صقل وتقطيع حجارة أخرى بعد وضعها تبين أنها لا تناسب الجدران اطلاقا، وشكلت نوعا من الفوضى التي لا تتوافق مع تقنية البناء الاصلية والتي تعرف بتقنية النظام الكبير (Opus Quadratum)، (أنظر الصورتين رقم 31 و 32).

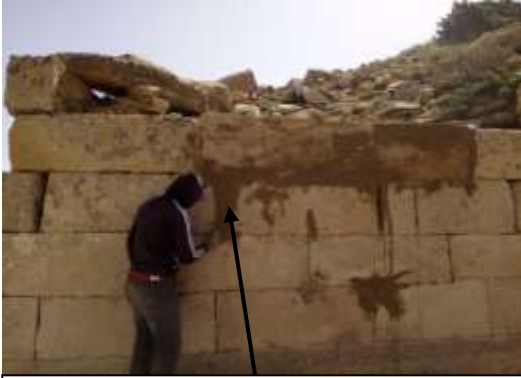
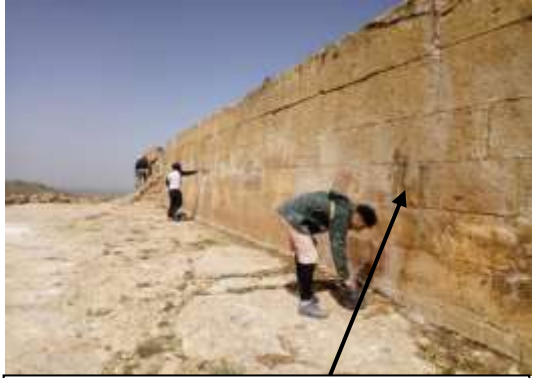
حاول أفراد البعثة إخفاء بعض الاخطاء مثل البياض الذي اصاب الجدران إما عن طريق تنظيفها بالماء والفرشاة، أو عن طريق وضع الطين فوق البياض الناتج عن الملاط لكن النتيجة كانت الفشل بعد تساقط الامطار عاد البياض من جديد، (أنظر الصورتين رقم 33 و34).

الصورة رقم 34: محاولة اخفاء البياض باستعمال الطين

الصورة رقم 33: محاولة نزع البياض باستعمال الماء و
