ترميم فسيفساء التبليط للحورية سيران بمتحف تازولت

أ. حمزة محمد الشريف
معهد الآثار- جامعة الجزائر

تم إختيار فسيفساء التبليط متحف تازولت (01)، لعرضها في متحف آرل بفرنسا في إطار مظاهرة سنة الجزائر بفرنسا لجمال مشهدها وتقنية إنجازها. وقد تم ترميم تبليط الفسيفساء بتغيير السند القديم بسند جديد أكثر مرونة بالإضافة إلى معالجة سطح المكعبات لكي يتمكن الجمهور من رؤيتها. اجريت مختلف التدخلات على التبليط لغرض بعث الحياة من جديد لهذه التحفة الفنية الرائعة كي تبقى خالدة للأجيال القادمة.

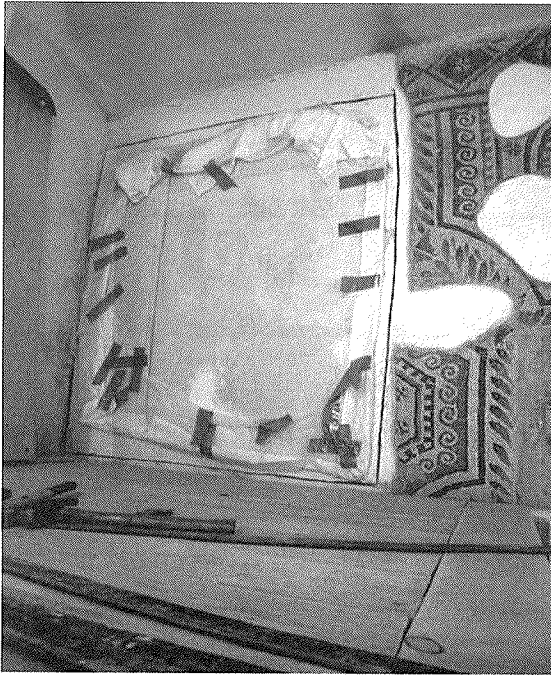
الصورة 04: تحرير محيط الفسيفساء.

الفسيفساء بواسطة مقطعة كهربائية (الصورة 04) كي يسهل لنا إدخال الشفرات الفولاذية الرقيقة خلف طبقة المكعبات (الصورة 05)، لكننا تلقينا صعوبات في تمرير هذه الشفرات بسبب الحجارة المكونة للجدار إذ كانت في بعض الأحيان تعرقل مرور الشفرات، ولهذا السبب دامت هذه العملية فترة طويلة نوعاً ما، قدرت بحوالي 10 ساعات عمل متواصلة.

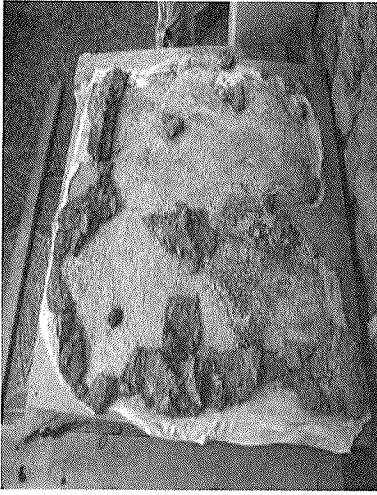
الصورة 06 - 07: مكان تواجد الفسيفساء بالمتحف - قفا الفسيفساء
بعد عملية الإقتلاع. عن الباحث.

بعد مرور الشفرات الفولاذية استبدلناها بألواح و صفيحة خشبية ثم ثبتنا المجموع (الفسيفساء والألواح والصفحة الخشبية) بواسطة مكابح، سمح لنا هذا التركيب على شكل ساندويتش من قلع الفسيفساء بدون تعرضها لأية خطر، توضح لنا الصورة 06 الجدار الذي كانت مثبتة فيه. تقاديا لوقوع صدمات للفسيفساء أثناء نقلها من الجزائر إلى فرنسا صنعنا صندوقا مقاوما للصدمات ومحمد للهزات وفقا للمعايير العالمية المتبعة في نقل المجموعات الأثرية (08)، قمنا بتغطية قفا الفسيفساء وجوانبها بالبوليتيلان الإسفنجي (الصورة 08).

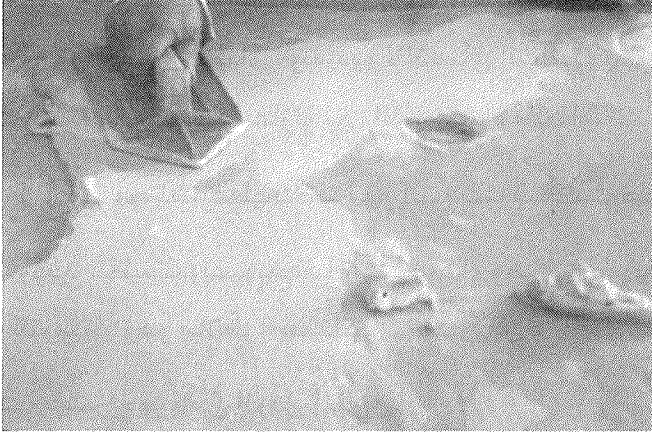
الصورة 11: تطبيق أول قطعة من الملاط الإصطناعي.
عن الباحث.

- ستة عشر حصة من الرمل المغريل.
- حصة واحدة من مسحوق الرخام.
- ثلاث حصص من Mowilith D50.
- حصة واحدة من Mowilith D025.
- حصة ونصف من الماء.

في البداية بلل ظهر الفسيفساء ثم وضع الملاط الإصطناعي بواسطة مسواط (الصورة 11) وترك مدة أسبوع كي يجف ثم دعم بقطعة من نسيج الزجاج التي ألصقت عليه مباشرة بواسطة راتينج إيبوكسيدي(13) (الصورة 12). ولكن قبل تطبيق للراتينج وضعت طبقة من اللاتكس بالفرشاة على حواف الفسيفساء والشغرات كمادة عازلة تجنبيا للصلق الفسيفساء مع الطاولة في حالة تسرب الراتينج من الحواف. بعد أسبوع نزع اللاتكس ووضعت طبقة ثانية من الملاط الإصطناعي فوق نسيج الزجاج المبلل (الصورة 13). أخيرا ملّست الطبقة

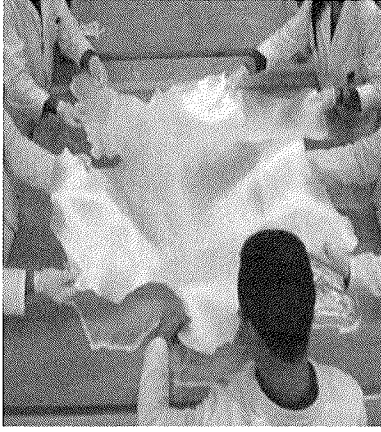
الصورة 14: تمليس سطح الطبقة الثانية من الملاط الإصطناعي.
عن الباحث.

الثانية للملاط تدريجيا بواسطة قضيب معدني (الصورة 14) ثم تركت
مدة أسبوع لتجف، وبعدها صقلت حتى تبقى ملساء.

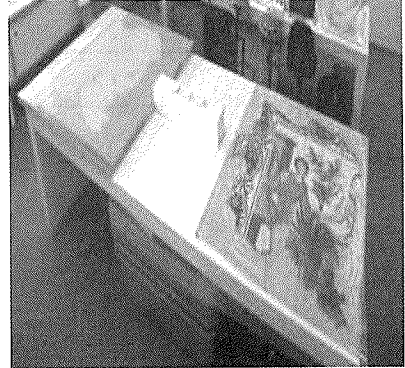
الصورة 22: تحضير السند بتطبيق الراتينج على النخاريب.
عن الباحث.

تم تحضير سند جديد من نوع نخاريب النحل. يتكون هذا السند من طبقتين مسلحتين يتوسطهما لب مصنوع من مادة الألمنيوم النضيد على شكل خلايا النحل سمكه 52.30 ملم (09). وهي تتماشى مع مقاسات سند فسيفساء الحورية سيران هي 1.60 م × 1.48م، وهو سند مركب من إتحد صفيحتين :

الصفيحة الأولى : 1.60 م × 1.22 م + الصفيحة الثانية : 1.60 م × 0.26 م. لضم الصفيحتين تم نزع شريط عرضه 5 سم من الطبقة المسلحة العلوية ونفس الشيء طبق في قفا السند حيث تم نزع شريط بنفس العرض، مما جعل نخاريب الألمنيوم مكشوفة، ثم وضعت الصفيحتان على إتصال وضبطت بقضبان حديدية مثبتة في الأرض. بعدها لصقت الصفيحتان على مرحلتين، المرحلة الأولى تمثلت في تطبيق عجينة تتكون من مزيج لراتينج إيبوكسيدي، araldite cy219 Cabosil M5 (10)durcisseur مشحون بالسيليس شبه غروي Roving ruban 270 مفرشا على الصفيحتين. غطي المجموع بقطعة بلاستيكية ولوحة خشبية مسطحة وفوق الكل وضع ثقلا وترك الكل ليحجف فترة ثلاثة أيام ثم تكرر نفس العملية على الجهة الخلفية للصفيحتين.

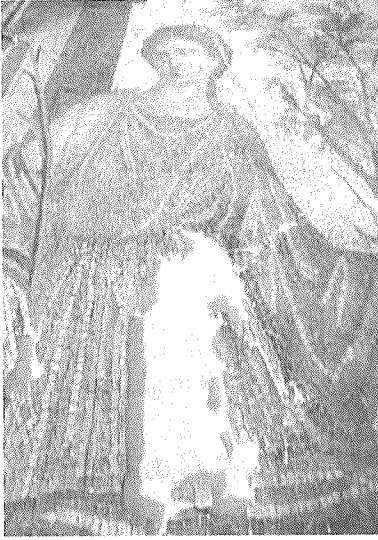
الصورة 24: ملئ الشغرات بملاط

- مائة غرام من LANKO 733 (***) .
- عشر غرام من مغرة صفراء .
- عشر غرام من تربة قاتمة طبيعية .
- خمس غرامات من مسحوق القرميد .

طبق الملاط بتراجع طفيف بالنسبة لسطح الفسيفساء (الصورة 24)، أما حواشي السند فقد غطيت لغرض تجميلي بمزيج خاص فأخفينا الحواف القاطعة (الحادة) لسند نخاريب النحل بالإضافة إلى أن الملاط يحمي حواف الفسيفساء. يتركب المزيج من :

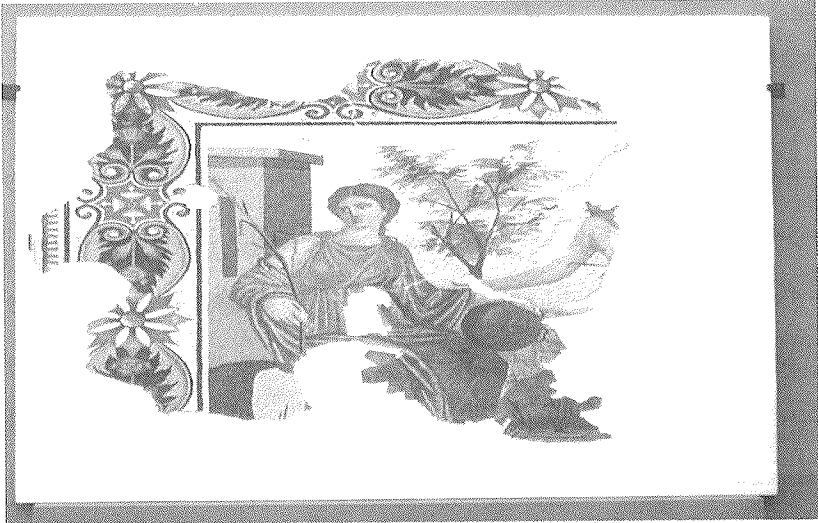
الصورة 25: مقارنة بين الفسيفساء قبل وبعد عملية الترميم.

يطبق المزيج بمسواط ثم يسوى السطح لإعطائه منظرا جميلا، هنا إنتهت عملية الترميم وتم عرض الفسيفساء بالمتحف في إطار معرض "الجزائر العتيقة" (الصورة 25).

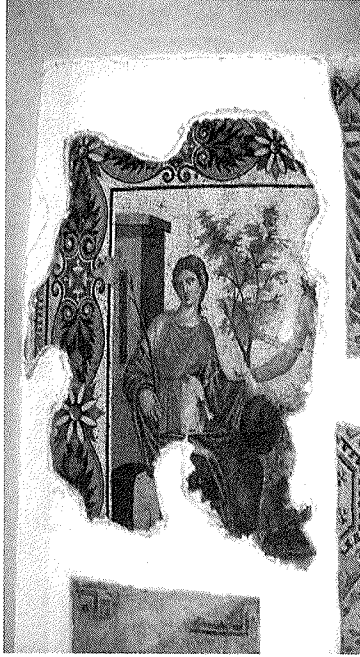
المقاسات : 1.30م × 1.17م.

الوصف : تحتوي الفسيفساء على حاشية عرضها 28 سم مزينة بزخارف زهرية الشكل بثمان بتلات ومثمّنات مقوسة الأضلاع وبقايات من الأقنة محاطة بأشكال بيضوية. نلاحظ في وسط الفسيفساء امرأة جالسة على صخرة وسط بناية تشبه برجا مربعا وشجرة صغيرة. ترتدي هذه الحورية رداء أخضرا وحزاما أحمرًا ومعطفا يتغير لونه من البني المحمر على مستوى الركبتين إلى الوردى المائل إلى الخبازي على مستوى الذراع الأيمن وإلى الأحمر البنفسجي على مستوى الذراع الأيسر، وأهم ما يميزها هو مسكها لقصبه طويلة في يدها اليمنى وجرة بيدها اليسرى وهما الدليلان

اللذان يشيران إلى أنها إلهة. كما أنها تدير رأسها قليلا نحو اليمين
وتصرف نظرها بحياء عن شخص لم يبق يظهر منه إلا الكتف
والذراع، ويبدو أنه كان يحمل الكنانة.
