**التعرية الناجمة عن التدخلات البشرية بحوض النيفيخ (المغرب)**  
**المفهوم المظاهر والإشكال**  
**د. محدير زكرياء**  
**جامعة الحسن الثاني المحمدية (المغرب)**

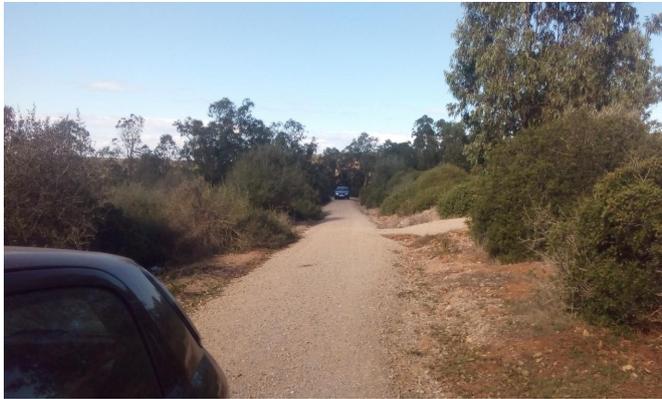
صورة رقم 1: المسالك الغابوية داخل غابة النفييخ

من خلال المعاينة الميدانية والتتبع يتضح أن انجاز الممرات والمسالك الغابوية يعتمد على مواد للبناء مكونة من حصى دقيق يتم فرشته ودكه مما يحول دون تسرب مياه الأمطار بل تجري المياه بالموازاة مع هذه المسالك والمدارات بشكل مركز ومستمر مما يؤدي إلى نشاط عمليات التعرية على جوانبها (انظر الصورة) إضافة لذلك فان انجاز هذه المسارات أو المدارات تطلب إزالة عدد كبير من الأشجار والنباتات يضاف إلى ذلك اندك التربة وهي كلها عوامل قللت من نسبة المياه المتسربة ورفعت من كمية المياه التي تجري على السطح ومن الرواسب التي تحملها.

حيث تنشأ اشكال التعرية بجانبها

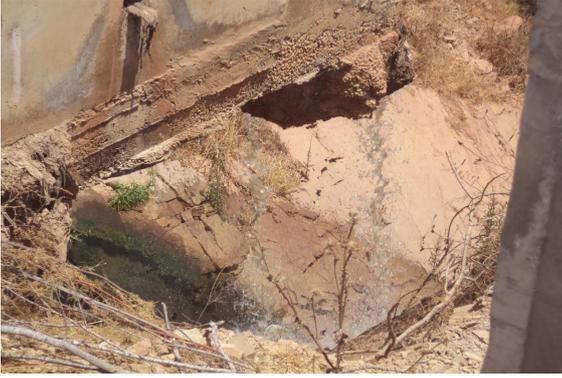
تختلف قنوات الصرف المحاذية للطرق بالحوض من حيث تركيبها ومواد بنائها وعمقها، ويرتبط ذلك بموقع هذه الطرق وأهميتها في ضمن سلسلة الطرق (ثانوية، ثلاثية، وطنية...) ولكنها تلتقي في كونها توجه السيل والجريان في اتجاه واحد ولا تسمح بتفرقه والتقليل من قوته بالإضافة إلى تركزه مما يساعد على تعرية السطح وظهور خدات به.

صورة رقم 2: تأكل القنوات الصرف المحاذية للطرق وتحفيزها للتعرية بفعل تركيز السيل.

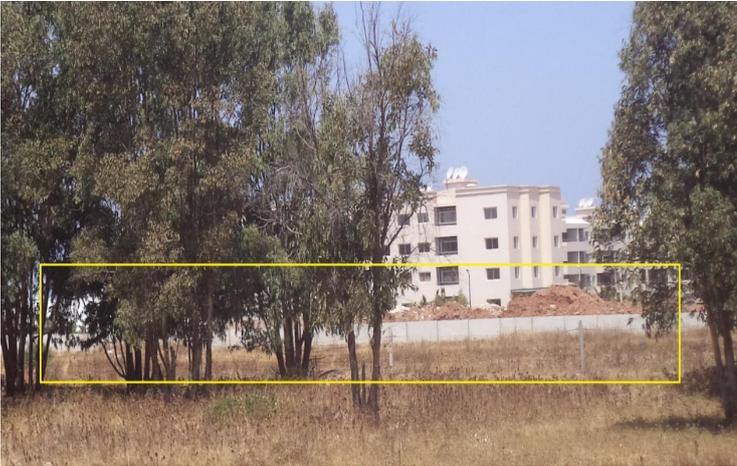
صورة رقم 3: جانب من التعرية البشرية الناجمة

عن احداث القطار الفائق السرعة TGV

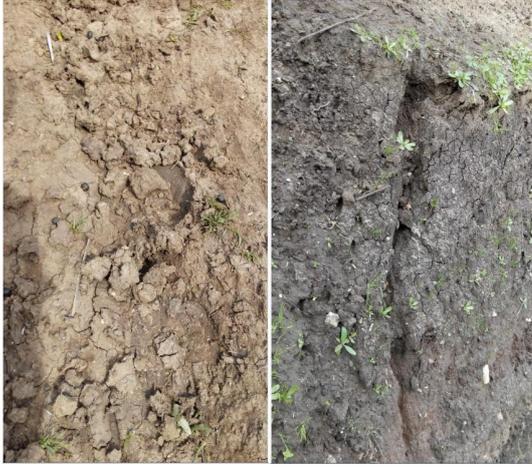
صورة رقم 4-5: التعرية بفعل دروب الحيوانات تقوم بتغيير السطح وتحضير المواد للنقل بفعل المياه

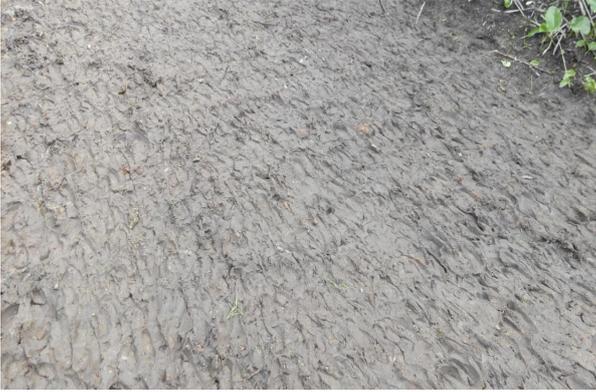
صورة رقم 6: اندكاك التربة بفعل تنقلات القطعان

يساهم هذا النشاط الرعوي كذلك في التأثير على التربة ويتمثل أساسا في اندكاكها، الشيء الذي يؤثر بشكل كبير على السلوك الهيدرولوجي، حيث تقلل من كميات المياه المتسربة داخل التربة، خاصة أمام عنف التساقطات الخريفية، فيتولد عن ذلك جريان سطحي كثيف فوق المجالات المدكوكة، وبالتالي يحفز أشكال التعرية بدءا من الخدوش حتى الخدات ونهاية بالأساحل.

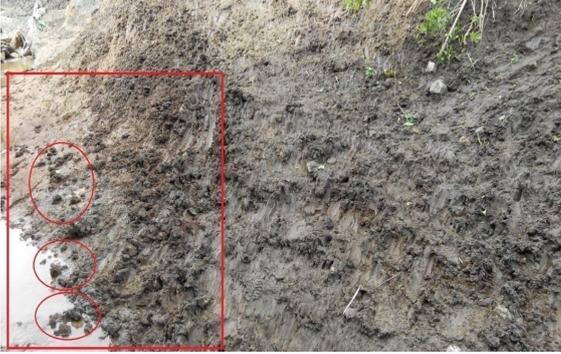
صورة رقم 7: تفكك أجزاء من التربة بفعل حوافر الأغنام ونقلها بفعل الماء
