Etude ergonomique du travail dans une entreprise avicole de la région de Bizerte.

Ergonomic work study in a poultry company in Bizerta region

Méthodes : Etude ergonomique descriptive réalisée dans une entreprise avicole du Nord-Est de la Tunisie pendant la période allant du 1er Février au 31 Mai 2019. Elle était basée sur l'observation de l'activité des opératrices, un entretien relatif à leur vécu professionnel, une prise de photos et de séquences vidéo, une mesure de l'empoussiérage, de l'ambiance lumineuse, de la température et de l'humidité. L'étude a été menée auprès de deux opératrices dans leurs postes de travail affectées au bâtiment, lieu choisi dans l'étude. Les valeurs des concentrations des poussières mesurées ont été comparées à des valeurs moyennes d'exposition de La Conférence américaine des hygiénistes industriels gouvernementaux (ACGIH).

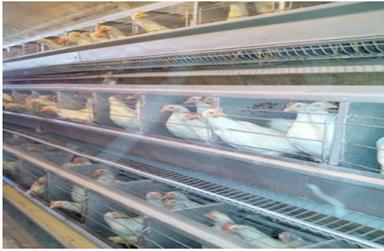
Figure 1 : Positionnement des étages dans les batteries

Il s'agit d'un local renfermant des poules dans des cages. Sa capacité est de 10160 volailles. Il est constitué de 4 batteries et de 5 couloirs. Chaque batterie renferme des cages superposées contenant les volailles, et qui sont équipées des mangeoires, des nipples (sources d'eau) et des pendoirs. Chaque batterie est composée de 3 étages distants du sol comme suit (Figure 1):

- Sol et étage 1= 30 cm
- Sol et étage 2= 90 cm
- Sol et étage 3= 160 cm

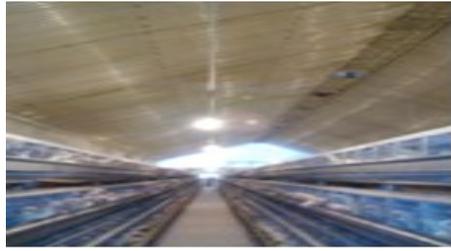
Figure 2 : Eclairage du bâtiment.

Les 4 batteries sont placées parallèlement entre elles et parallèlement aux sources lumineuses alimentées par la lumière jaune, mises au-dessus sur toute la longueur du bâtiment. Le bâtiment est représenté dans les Figures 1 et 2.

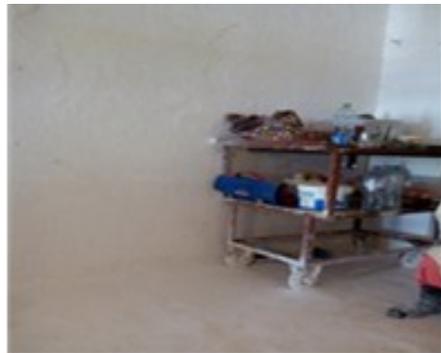
Figure 4 : Réfectoire des agents de l'élevage.

Pour accéder au bâtiment, on devait monter des escaliers peints à la chaux, de surface irrégulière et non munis d'un nez antidérapant. On entre ensuite dans une pièce à travers une ancienne porte, où se trouve l'armoire électrique (moteur de remplissage des réservoirs d'alimentation, moteurs de mangeoires, moteurs de sources d'eau, lumières, ventilation, etc.). Les fils d'électricité sont accrochés sur les murs. Deux citernes sont placées à 4 mètres du sol, distantes de trois mètres, contenant chacune le désinfectant alimentaire dilué pour les volailles. Une ancienne échelle en bois est utilisée par l'opératrice pour verser le désinfectant contenu dans un petit réservoir dans les citernes, activité réalisée à raison de deux à trois fois par semaine (Figure 3). Un coin de la pièce est réservé pour un réfectoire (Figure 4). Les aliments ne sont pas conservés de manière adéquate. Les opératrices se lavent

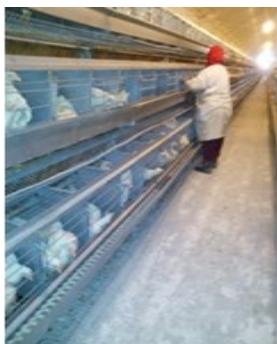
Figure 5 : Travail en position debout prolongée et sans gants protecteurs pendant le contrôle des volailles.

Parallèlement, Madame S contrôle l'état des mangeoires et la perméabilité des nipples visuellement et manuellement et enlève les cadavres (Figures 5, 6, 7). Elle se penche en avant pour contrôler le 1er étage. Elle pose les pieds au niveau du 1er étage de la batterie pour contrôler le 3ème étage. Elle nettoie également le sol. Ces tâches durent 2 heures.
