Diagnostic et analyse quantitative des défaillances et des usures des sabots de frein en matériau composite C/C des wagons SNTF

^a I. Benbrinis, ^b B. Redjel

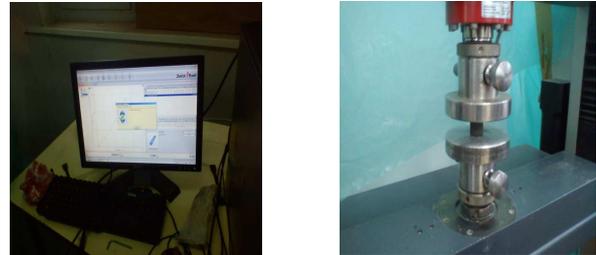
Le diamètre et la hauteur des éprouvettes sont mesurés avec une précision de 10 μm . Les éprouvettes sont soumises à l'essai d'écrasement sur une machine de compression type Zwick/Roell de capacité 20 KN pilotée par ordinateur. La vitesse de déplacement de la traverse est fixée à 2 mm/min. La figure 1 montre le dispositif utilisé.

Figure 1 : test de compression sur une éprouvette cylindrique

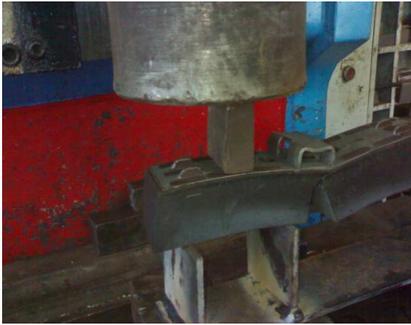
Essai n° 2 : cet essai permet de définir la cause réelle de la déformation si elle est due à l'entaille qui sépare les deux parties de la semelle ou s'il s'agit d'une mauvaise qualité du matériau (figure 6).

Figure 6 : Essai n° 2 de flexion

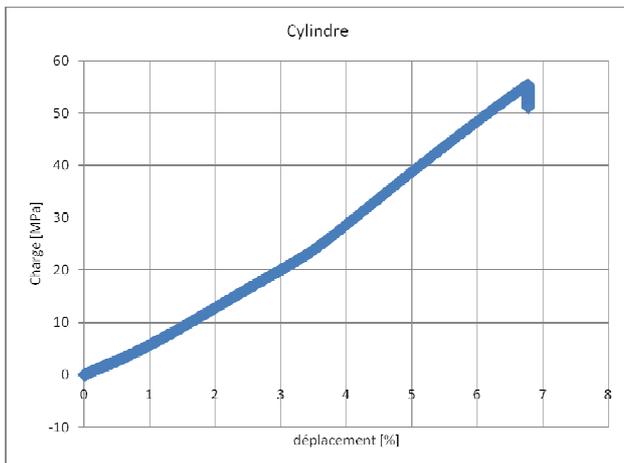
Les figures 7 et 8 montrent un exemple de relevé de courbe charge-déplacement obtenu durant l'essai de compression pour les deux types d'éprouvettes testés. Ces courbes présentent la même allure et sont linéaires jusqu'à la rupture totale traduisant le caractère élastique fragile du matériau. Il est à signaler que les prélèvements des cylindres et des cubes ont été effectués dans des endroits différents et des semelles différentes.

Figure 7 : comportement en compression de l'éprouvette cylindrique

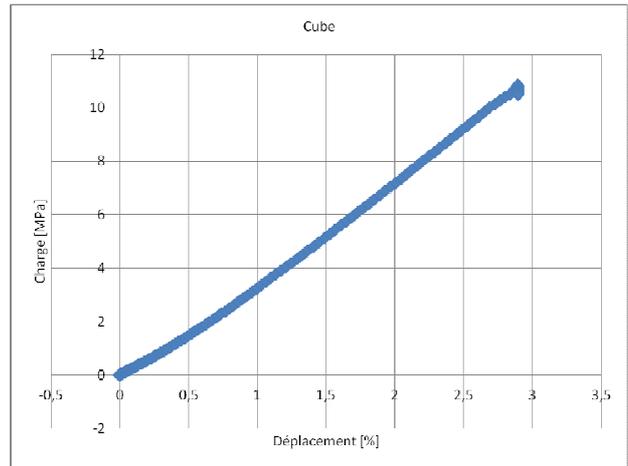
Figure 8 : comportement en compression de l'éprouvette cubique

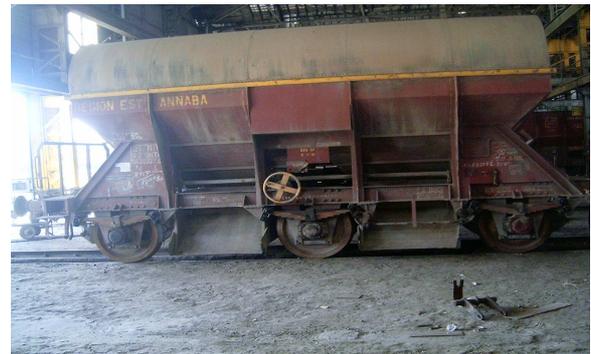
Les 32 wagons exploités comprennent 256 sabots. Chaque wagon est équipé de 8 sabots. La figure 9 montre un exemple d'un wagon à essieux utilisé pour le transport du phosphate équipé de 8 sabots aux roues extrêmes.

Figure 9 : Exemple d'un wagon à essieux utilisé pour le transport du phosphate et équipé de huit sabots aux roues extrêmes

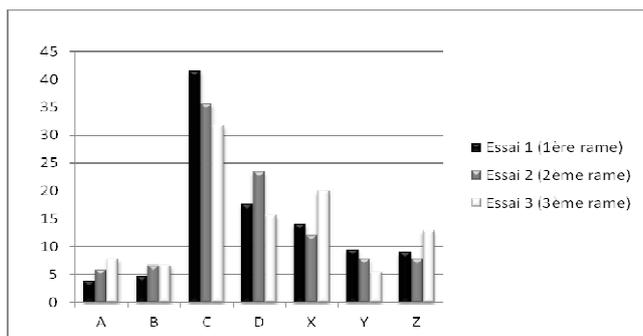
Ces résultats sont représentés dans l'histogramme de la figure 10.

Figure 10 : histogramme du taux des sabots usés pour les différents types d'usure en période hivernale.

-type d'usure (A) : l'usure sur un seul coté de sabot est à un taux variant de 3.9 à 7.81. Ce type d'usure est dû généralement aux défauts géométriques des semelles. Il peut aussi être provoqué par un défaut au niveau du dispositif de détrompage de la fixation comme le montrent les figures 11 et 12.

-type d'usure (C) : [31.64 - 41.40] : ce cas d'usure est très répandu comme le confirment les taux élevés mesurés. Il a même été distingué que la propagation de la fissure est souvent systématique à partir de l'entaille qui sépare les deux parties des semelles et qui a été créée pour une meilleure dissipation de la chaleur résultante du frottement semelle-roue (figures 13 et 14)

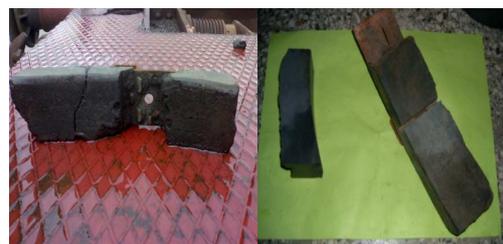
-type d'usure (D) : [15.62 - 23.44] : ce type d'usure reflète une non conformité de la liaison du composite avec l'armature ce qui provoque un endommagement des portes semelles et même des roues (figure 15).

Figure 15 : décollage du composite aux extrémités
Tableau 2 : Taux des différents types d'usure

- Pour l'usure D, contrairement à ce qui a été exigé par les normes en vigueur, un bon assemblage composite-tôle arrière n'a pas été assuré. C'est ce qui explique certainement la facilité de décollage du composite de l'armature métallique.

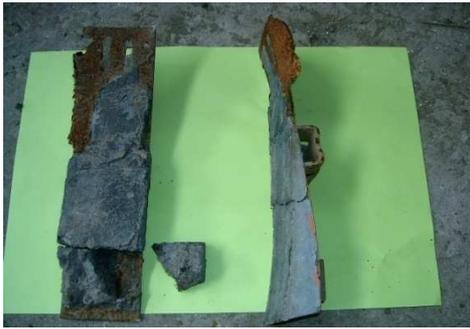
-type d'usure (X) : [14.06 - 19.92] : d'habitude ce type d'usure est peu rencontré dans des conditions climatiques pareilles (figure 16). Ses conséquences provoquent parfois des incidents très graves en ligne notamment l'incapacité de freinage car même le régleur de timonerie ne peut rattraper la course de liaison semelle-roue.

Figure 16 : usures exceptionnelles des semelles

- Les mêmes constats peuvent être faits pour l'usure X : une semelle composite conforme ne s'use jamais au-delà de sa limite d'usure, qui est de 10mm en respectant un parcours kilométrique de 45000Km.

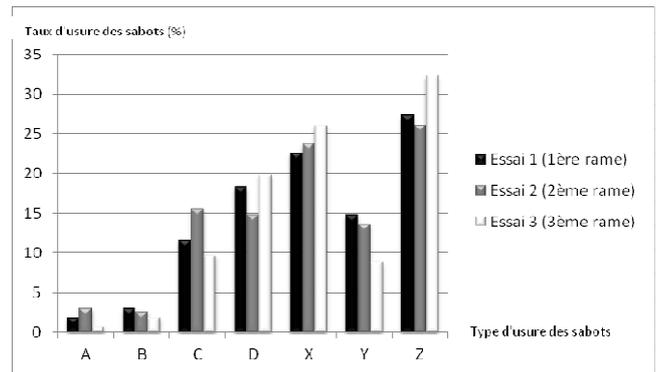
Ces résultats sont représentés sur l'histogramme de la figure 17.

Figure 17: histogramme du taux des sabots usés des différents types d'usure en période estivale.

Afin d'analyser objectivement ces résultats, une comparaison entre les deux périodes explique mieux l'influence de la température sur l'usure des sabots.

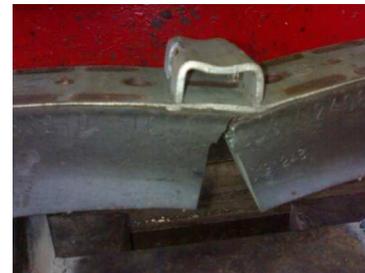
Essai n° 1 : après application d'une charge (le premier développement de l'effort après 4 S) la semelle s'est mise à fléchir rapidement et avant même que la charge n'atteigne 10 KN, la semelle a éclaté juste au milieu et d'une façon brusque (figure 20). Il est clair selon les observations constatées, qu'une déformation plastique apparaît et que l'entaille, étant par sa présence le siège de fortes concentrations de contraintes, favorise la propagation de la fissure.

Figure 20: résultat de l'essai n° 1 de la flexion

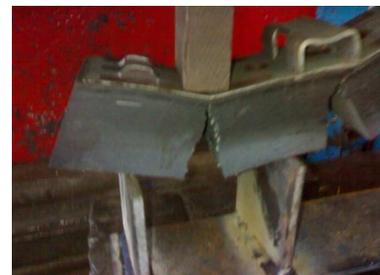
Essai n° 2 : les mêmes constats de l'essai n°1 de la flexion sur la partie homogène du sabot ont été relevés sur l'essai n°2 (figure 21).

Figure 21 : résultat de l'essai n° 2 de la flexion
