Réhabilitation et Reconversion De Dar Daikha Constantine Rehabilitation and Conversion of Dar Daikha Constantine

Mots clés : Dar Daikha ; état de dégradation ; diagnostic ; réhabilitation ; reconversion.

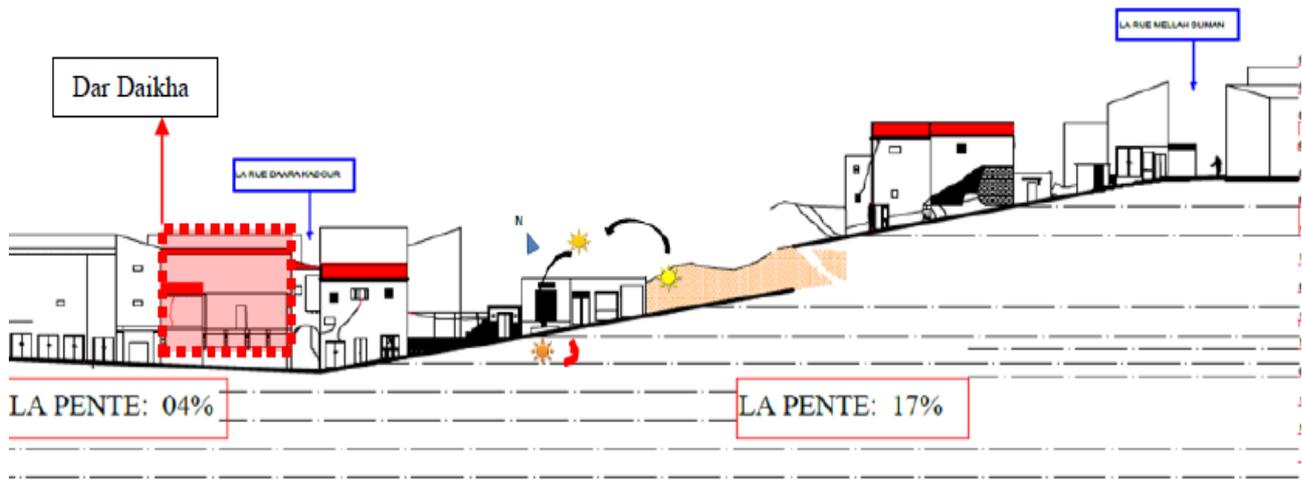
Fig.2. Coupe sur terrain

La maison s'inscrit dans un secteur sauvegardé dans la BASSE SOUIKA à Constantine (Figure 1), porte N°06 rue Daara Kadour. Le site est connu par une pente considérable et un terrain accidenté, ou la pente est estimée à 17% (Figure 2).

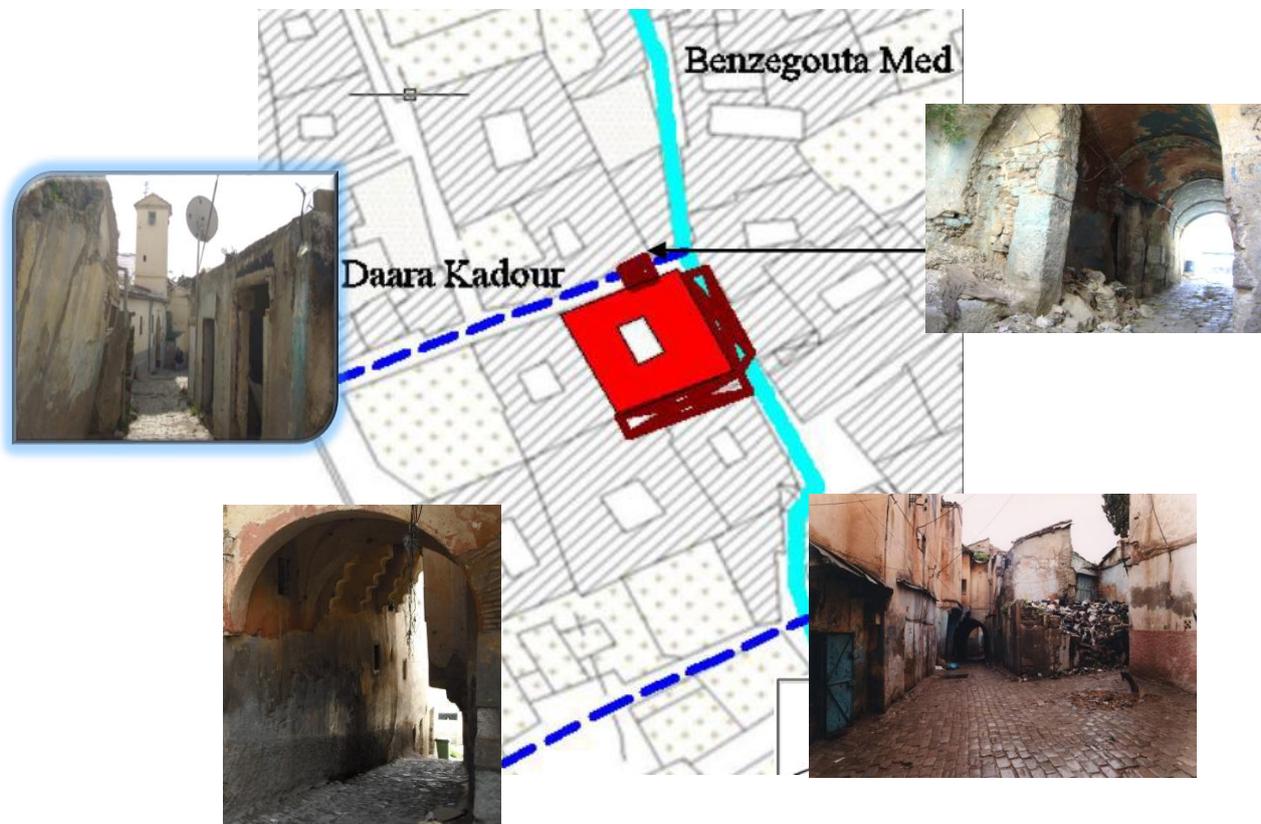
Fig.3. valeur de position de Dar Daikha

La maison Daikha est accessible par deux passages Rue Daara Kadour et Benzegouta, occupant une parcelle délimitée par deux passages couverts « Sabbat », sur lesquels elle chevauche et s’appuie dans ses niveaux supérieurs (Figure 3).

Rue Benzegouta: importante, reliant la voie structurante de Mellah Slimane et le mausolée de Sidi Rached.

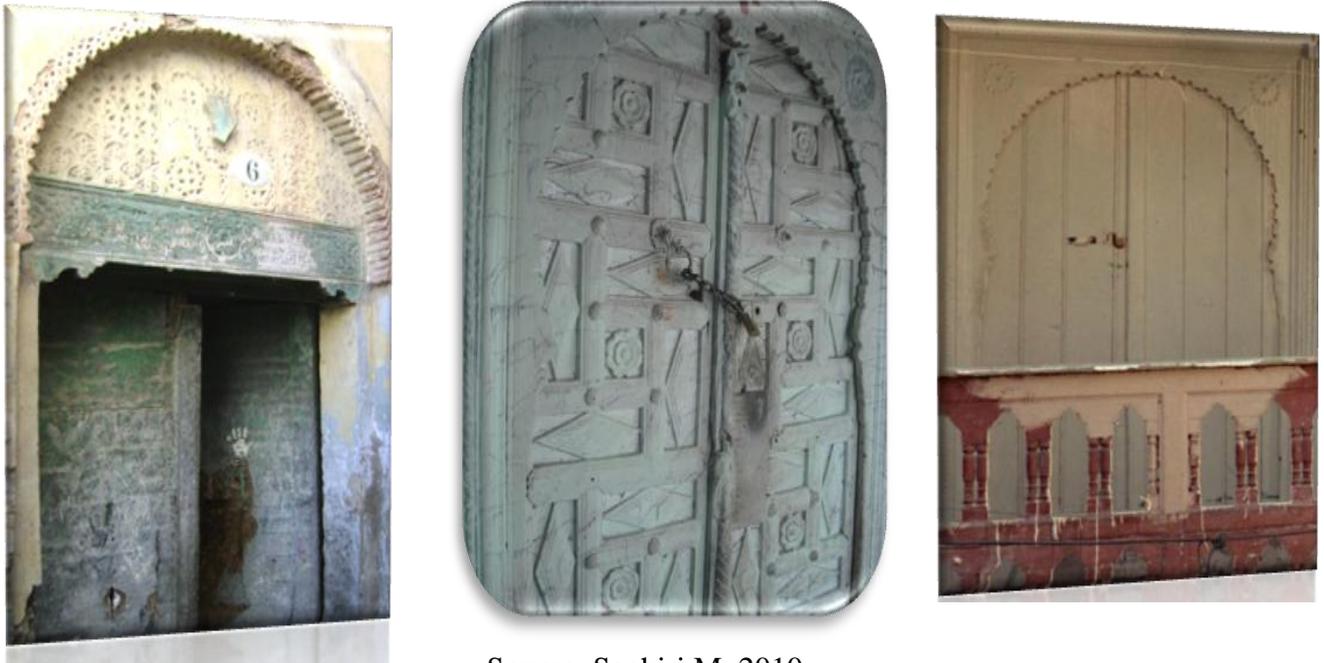
Fig.4. Menuiserie, Portes

Il s'agit des différents éléments artistiques et constructifs qui reflètent la valeur architecturale et architectonique, comme la menuiserie, le plâtre et les revêtements. Les portes de Dar Daikha sont en bois noble, ayant la même forme (*Bab Khaoukha*) richement décorées par différentes formes géométriques (Figure 4). Les coupoles et les épigraphies sont en plâtre sculpté (Figure 5). Quant aux revêtements, on distingue l'utilisation des matériaux nobles tel que le marbre et Zelij (Figure 6).

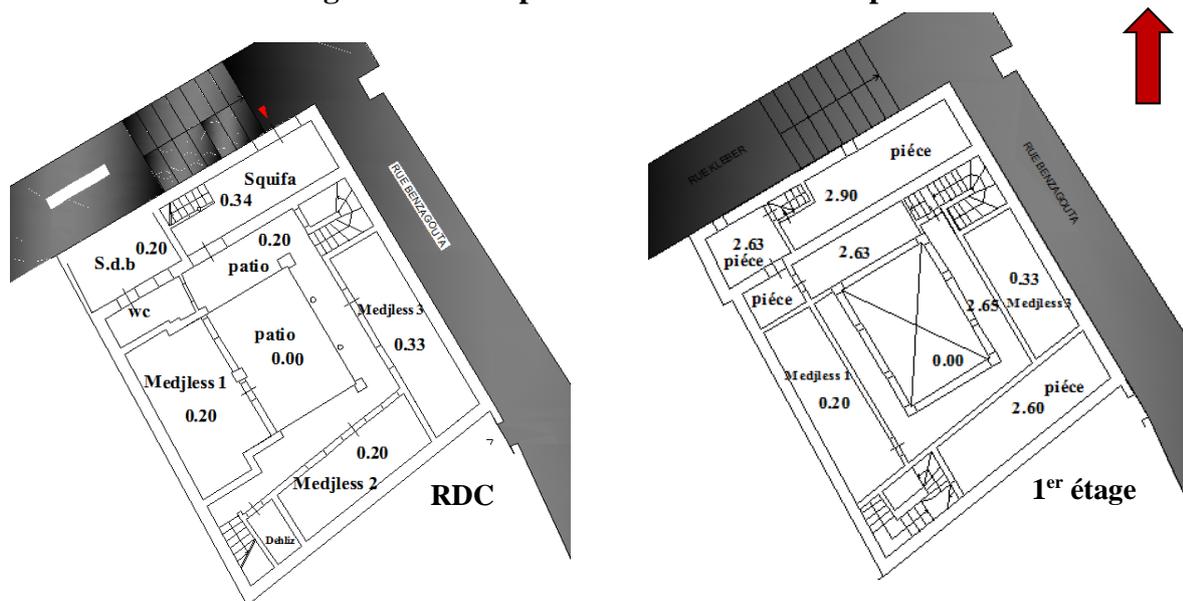
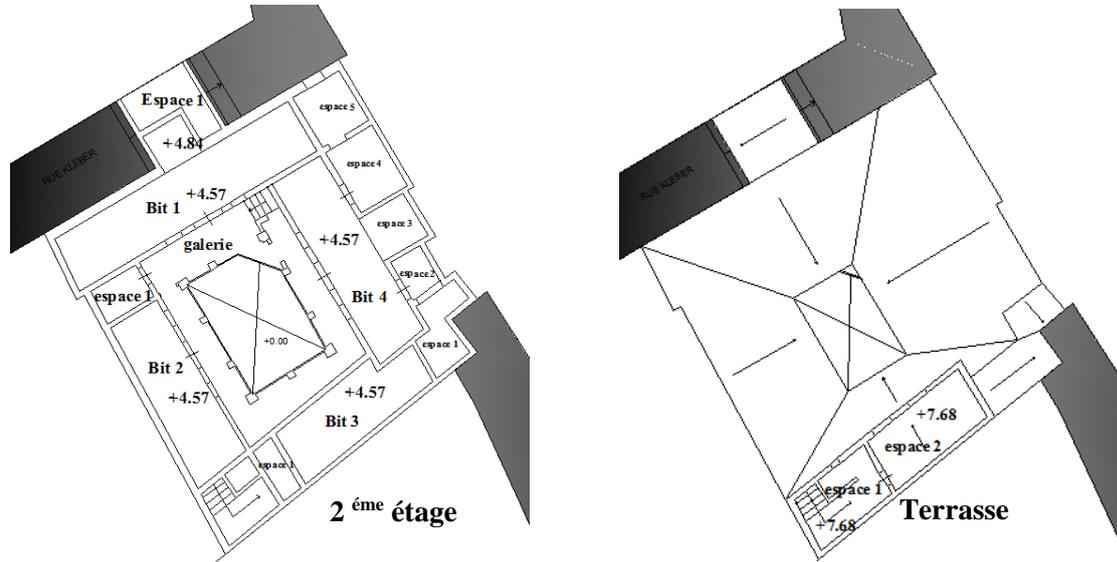
Fig.7. Plan de répartition et surface des espaces

La maison est en forme O, composée de 02 niveaux un RDC et 1er étage qui sont intercalés par un demi niveau intermédiaire appelé « *Slemette* » et une terrasse accessible. Elle est accessible par une grande porte surmontée par un arc en plein centre sculpté de motifs géométriques, formes végétales et d'écriture. Dès l'entrée, on trouve un SAS d'entrée « *skifa* » qui mène vers un patio appelé (*Ouest-edar*), ce dernier est entouré par trois pièces qui s'appellent (*El Medjles*) conçue en longueur du patio. On accède à l'étage par une cage d'escalier située au SAS d'entrée, de forme hélicoïdale, les contres marche sont d'une hauteur variable. Au palier de repos, on trouve un étage intermédiaire qui s'appelle « *slamatte* », se compose d'une longue pièce mais d'une hauteur maximum de 1m20, cette pièce servait à l'époque de cachette pour les combattants (*Moudjahidine*) ainsi que de dépôt de ravitaillement (Figure 7).

Au Premier étage on trouve 3 pièces « *Biout* » dont une est celle de Daikha (la pièce noble), cette dernière est d'une superficie plus grande et contient deux coupoles dont une est au niveau du Kbou, les murs sont dotés d'une bordure à 1m50 de hauteur avec une écriture en langue arabe telle que (*chafia, afia,...* etc). Les coupoles sont à leurs tours ornées d'écriture d'Allah, de forme d'un œil et de main (*Khomsa*), on accède à la pièce par une grande porte (*Bab khaoukha*) richement ornementée. Lebyout sont desservis par un long couloir appelé « *Drabzi* », celui-ci est doté d'une série d'arcade en plein cintre richement ornementées (*Mezzanine*). Contrairement aux autres maisons constantinoises, la maison Daikha contient une terrasse accessible d'une superficie de 12m², la toiture est conçue de tuile d'une structure de charpente en bois (Figure 7).

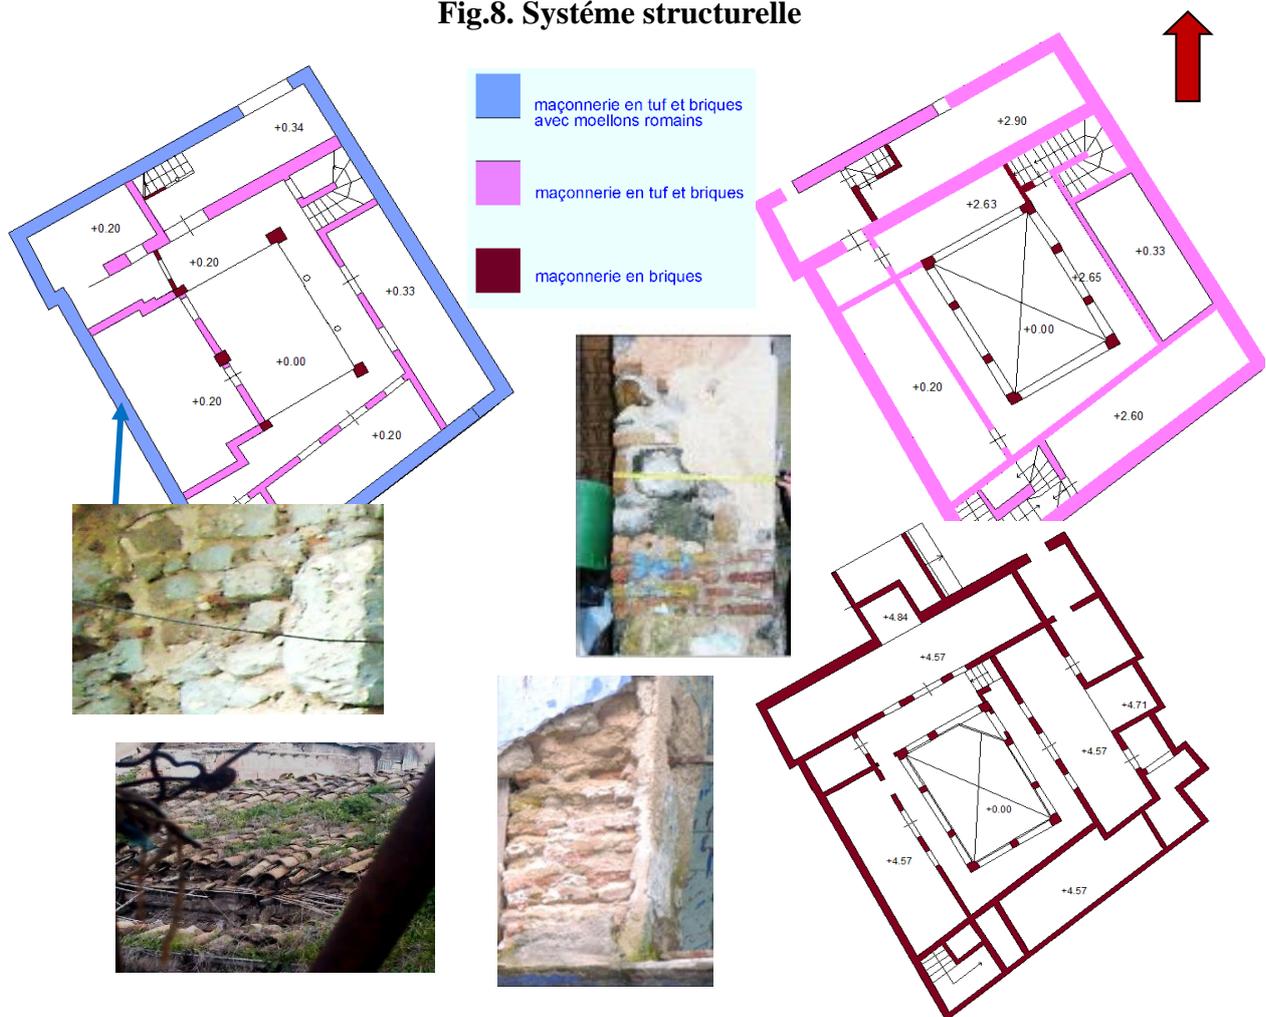
Fig.8. Système structurelle

Les murs extérieurs (porteurs) du rez-de-chaussée sont construits en moellon (pierre de taille), les murs intérieurs (de séparation) construits en brique de terre cuite, ayant le mortier de chaux comme lien. Aux étages supérieurs, les murs extérieurs et intérieurs sont en brique de terre cuite. Les faux plafonds sont en lattis roseaux, les planchers sont constitués de poutrelles en bois (rondin) dont la brique de terre cuite est le matériau de remplissage. La toiture est une charpente en bois. L'enduit est en mortier de chaux (Figure 8).

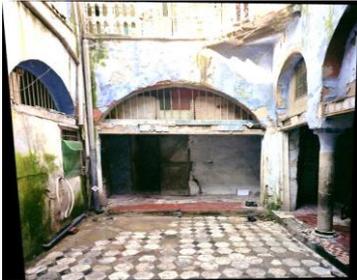
Type d'intervention	Espace	Attribution	Illustration photo
Démolition	Des parties rajoutées : -Mur du W.C -Mur ouest de la galerie	-Sanitaire dans chaque Medjless (wc et receveur douche)

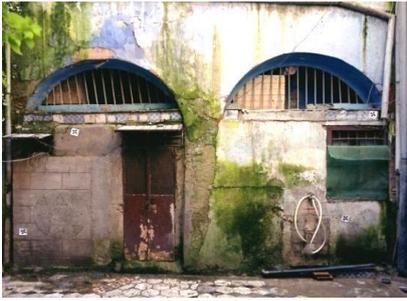
Reconstruction	Des parties effondrées. -Les trois Medjless -Paillasse de la cage d'escalier

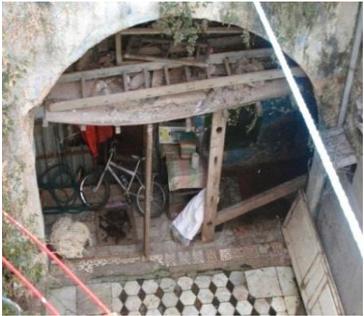
Revêtement	Enduit et peinture : -Murs du patio -Murs de galerie -Tomette et marbre: -Sol du patio et galerie

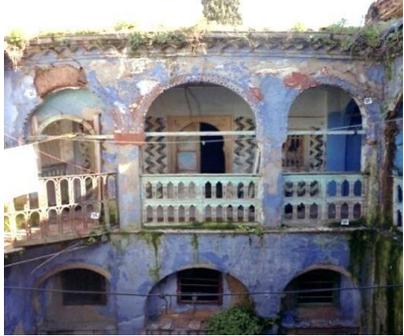
Type intervention	Espace	Attribution	Illustration photo
Démolition	Des parties rajoutées : -la coursive	-Sanitaire dans chaque bit (wc et receveur douche)

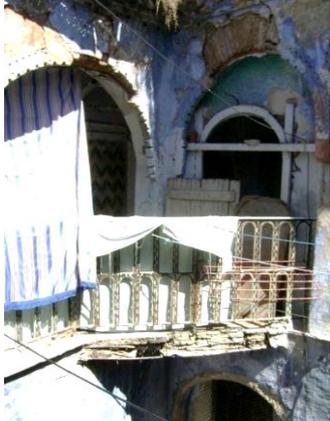
Reconstruction	Des parties effondrées. -les trois pièces (bit)	-Reprise du Q'bou dans les trois bit -L'aménagement d'un grand salon partie Est .

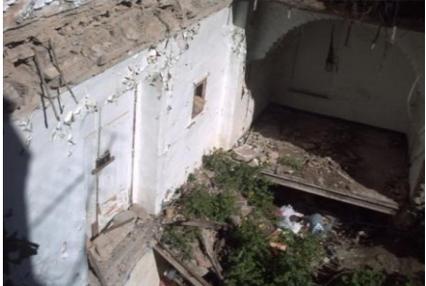
Revêtement	Enduit et peinture : -murs de galerie Tomette et marbre: -sol du patio et galerie -cage d'escaliers	-La restauration des coupoles dans la pièce noble et le salon.

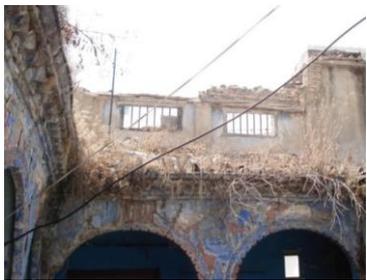
Type d'intervention	Espace	Attribution	Illustration photo
Reconstruction	Des parties effondrées. -Le plancher de la partie nord

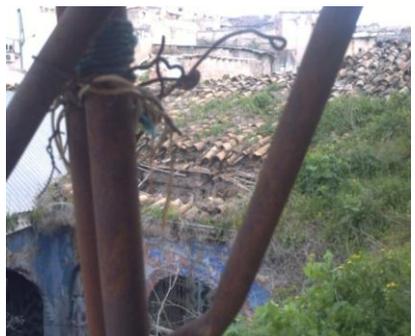
Revêtement	Enduit et peinture : -murs. Carrelage: -plancher	-Espace de stockage -Locaux techniques

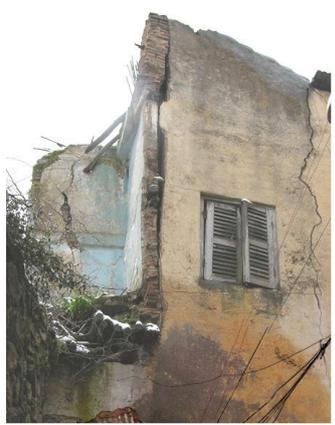
Reconstruction	-Escalier parties effondrées: -la toiture -les deux pièces

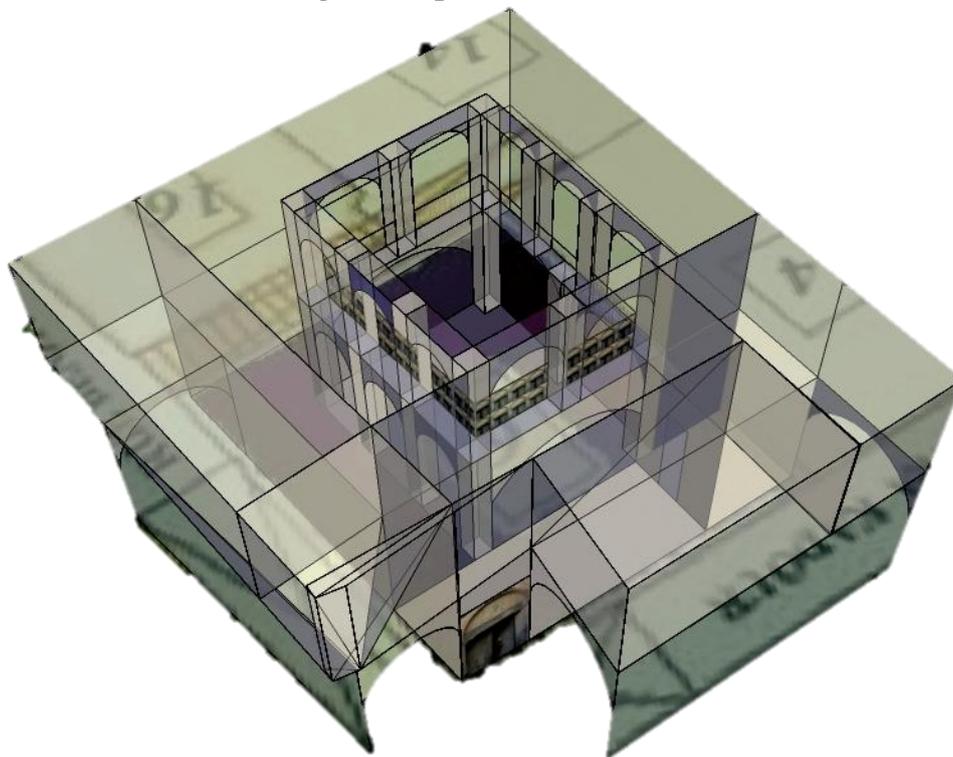
Fig.9. Maquette virtuelle en 3D

- cinq pièces "simple et double " converties en chambre d'hôte , prévoir dans chaque un bloc sanitaire (wc-receveur douche) réparties au rdc et 1er étage (Figure 9) .
- pièce noble contient une kitchennette et un séjour au 1 er étage.
- Espace de regroupement au 1er étage ainsi qu'une salle de travail doté d'un Wifi (Figure11).
- locaux techniques au niveau de Slamette et de la terrasse.
- Une pièce pour la maitresse de la maison.
- Un Hammam au Rez de chaussée ainsi qu'une cuisine.

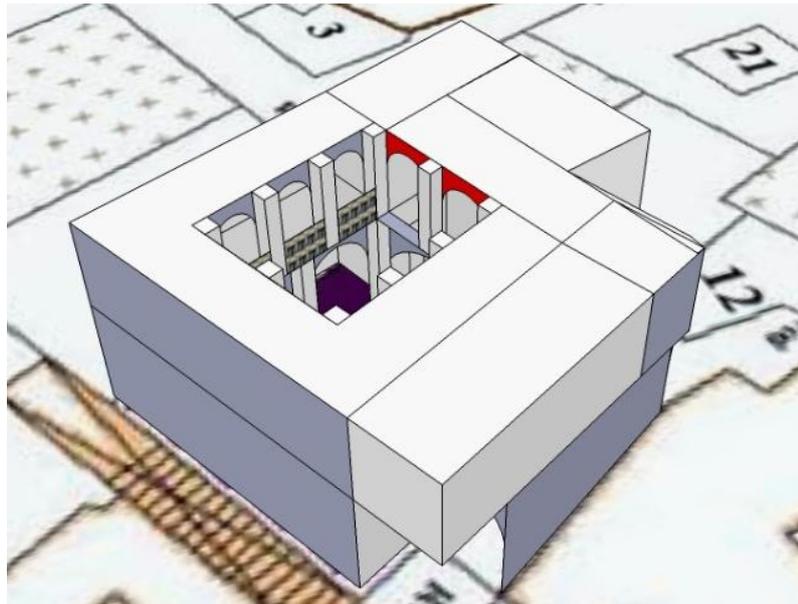
Fig.10. Dar Daikha en élévation

Dans notre étude, nous proposons la reconversion de Dar Daikha en maison d'hôte, en ayant la réglementation française comme support de base. Nous étudions et analysons chaque espace dans le moindre détail, afin d'établir un organigramme spatio-fonctionnel qui définit les différents espaces avec le programme surfacique. La nouvelle fonction doit répondre aux conditions suivantes (Figure 10) :
