معلم البنية بعين تحميمين دراسة أثرية تحليلية

Structure 'al-bunya' in ain Tehamimine, an Analytical archaeological study

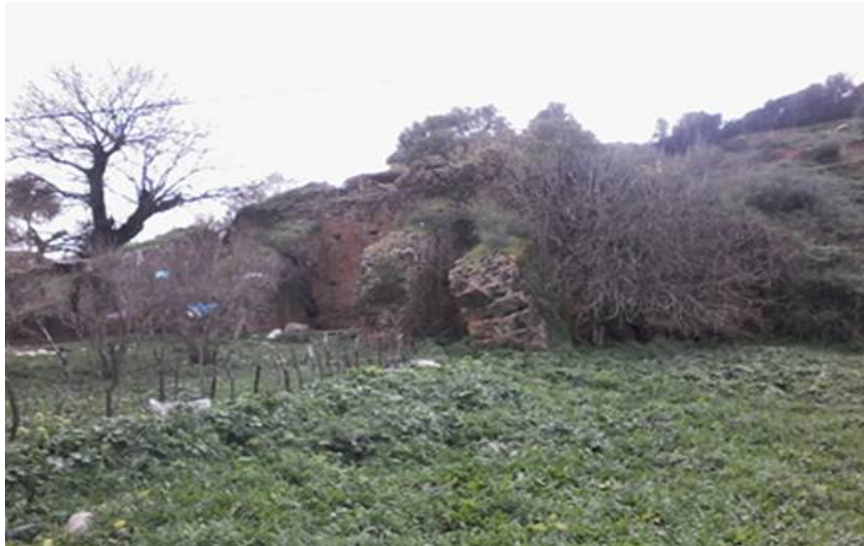
الصورة 1: منظر لمعلم البنية من الجهة الشرقية

من خلال عملية المسح والدراسة الميدانية، التي قمنا بها للمعلم ومحيطه، فإن المعلم محل الدراسة (الصورة 1) يقع ببلدية مجاز الصفاء، بقرية عين تحميمين، شمال الطريق الوطني رقم 16 على بعد 289 م من حوض المنبع على ارتفاع 413 م عن سطح البحر، وإحداثياته هي 33 27 24, 36 0 شمالا، و 7 47 48 00 شرقا (Google Earth).

يتكون المعلم محل الدراسة، المتواجد بعين تحميمين من عدة ملحقات، يمكن تقسيمها إلى ستة أقسام، ولكل قسم وظيفة محددة يؤديها، ونجد أن هذا المعلم ملتحم مع الجبل في الجهة الغربية، بحيث يسهل هذا الالتحام الصعود إلى السقف والوصول إلى العديد من أقسامه، كما نلاحظ الوضعية المزرية، التي آل إليها المعلم، خاصة من الجهة الشرقية والجنوبية، نتيجة للأضرار التي لحقت به وسقوط حجارة الجدران، وطمس العديد من أجزائه في الجهة الشمالية والجنوبية.

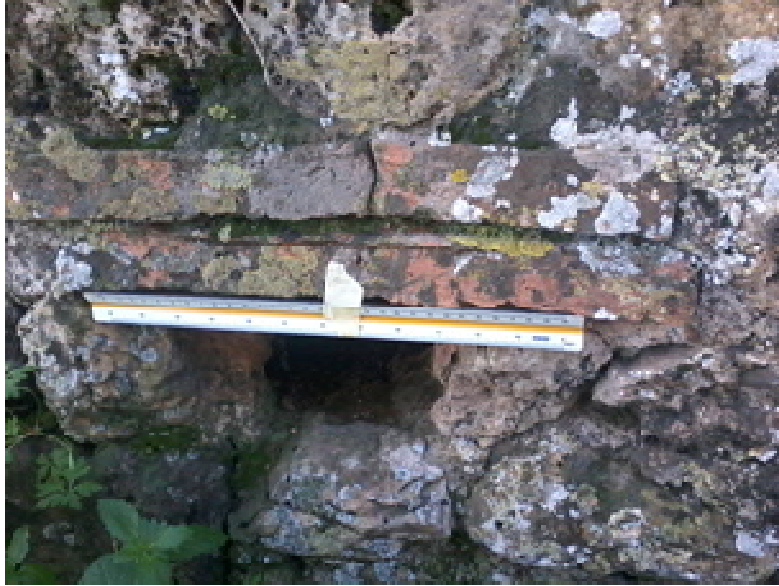
الصورة 2: فتحة في أعلى الجدار تعلوها آجورتين

القسم السادس: للخزان فتحة واحدة في الجهة الشرقية الجنوبية، شكلها نصف دائري، هي الآن بمثابة مدخل رئيسي عرضها 02.5 م وارتفاعها 1,50 م، يرجح أنها مكان قناة توزيع المياه، التي تحدث عنها غوجون (Gougon) في مقاله (Goujon, 1889, p80)، عندما تكلم عن وجود فتحة أسفل الخزان، وجرى توسعتها من طرف أحد المعمرين،

الذين استغلوا هذه المنشأة (Reboud, 1883, p.102)، إلا أنه لا يوجد ما يؤكد ذلك، كذلك وجدنا في هذه الجهة، فتحات في أعلى الجدار، تعلوها آجورة (الصورة 2).

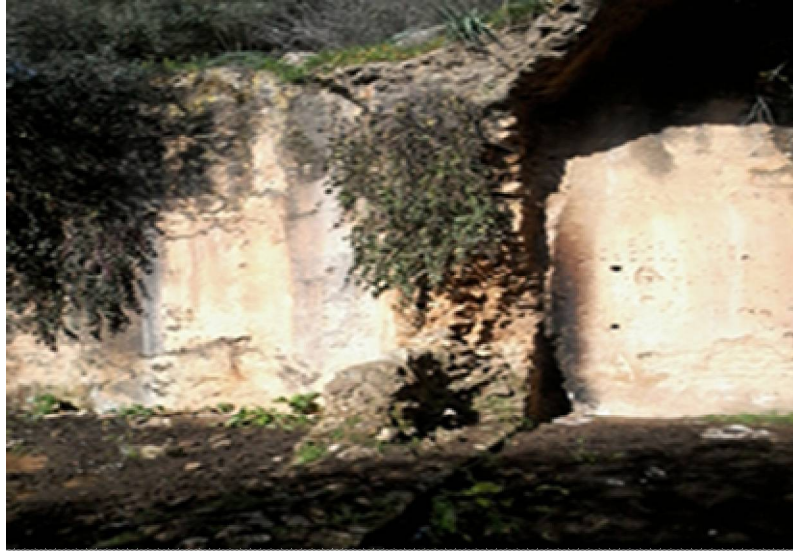
الصورة 4: حوضي خزان المياه

المعلم خزان للمياه: ذكر الباحث مرسيني (Mercier) أن هذا المعلم خزان للمياه (الصورة 4)، وأعطانا نفس القياسات تقريبا، التي أوردها الباحث روبو (Reboud)، إلا أنه لم يعطينا الأسانيد والأدلة، التي اعتمد عليها في تصنيف هذا المعلم كخزان للمياه (Mercier., 1888, p.119)، رغم توافق هذا الطرح على جزء من المعلم محل الدراسة الحالية.
