مدينة تنس، دراسة وصفية تشخيصية

"باب البحر أنموذجاً"

The city of tnes ,a descriptive diagnostic study

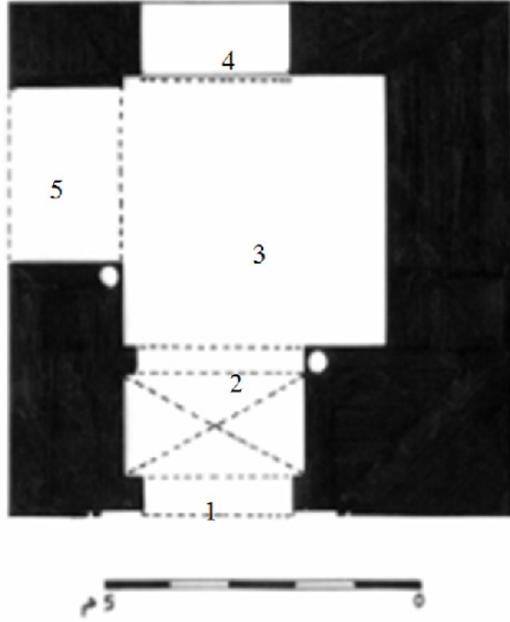
المخطط 02

مخطط معلم برج باب البحر

01: مدخل الباب الرئيسي 02 مساحة القبو المتقاطع

03: المساحة المركزية 04 الباب الجنوبي المسدود حالياً.

05: الباب الشرقي.

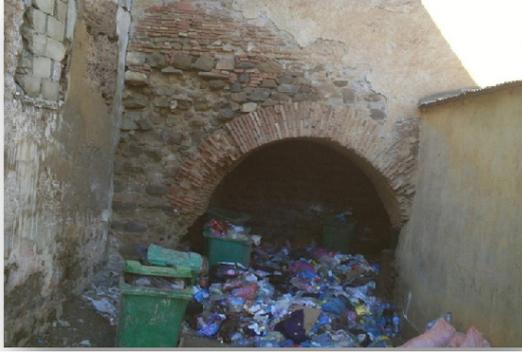
الصورة 02

عنوان الصورة: الباب الشرقي المجاور للحمام

أما المدخل الثاني يوجد في الجدار الشرقي للمبنى مفتوح على الحمام ومسجد لالة عزيزة. (أنظر الصورة 02)، جاء المدخل الثالث مقابلاً للمدخل الشمالي والمسدود حالياً تم غلقه في مرحلة لاحقة لم نستطع تحديدها بالضبط، يشرف على الطريق المؤدية إلى الرحبة وجامع سيدي معيزة. تشترك جميع المداخل المذكورة سائفاً في الشكل العام للجزء العلوي لها وهو شكل نصف دائرة المشكلة بالأجر.

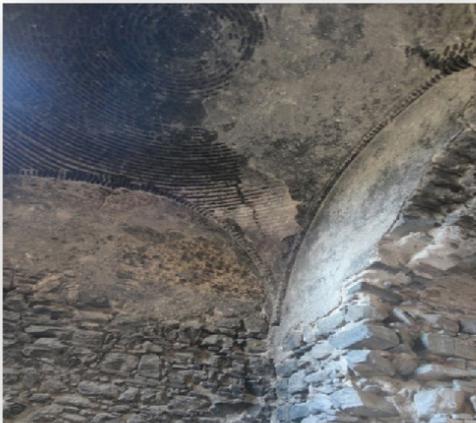
الصورة 03

عنوان الصورة: التسقيف باستعمال القبة

بالنسبة لبرج باب البحر فمساحته الداخلية المتمثلة في القسم المركزي مغطاة بقبة ذات شكل دائري محمولة على أربعة (04) أقواس نصف دائرية موجودة بالجدران الأربعة.

بنيت القبة بالأجر بطريقة بارزة إلى أن تم تشكيل دوائر تأخذ في التناقص إلى أن تصل إلى مركز القبة الذي هو على شكل نقطة انطلاق هذه الدوائر، عن طريق صفوف آجيرية أفقية، وهو بذلك يعتبر ذو وظيفتين إنشائية (تسقيفية) وجمالية (زخرفية) (أنظر الصورة رقم 03)

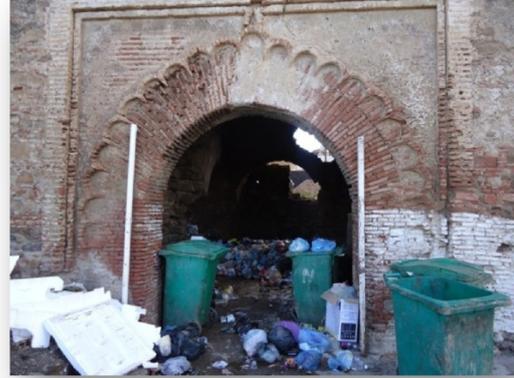
عنوان الصورة: الباب الشمالي الرئيسي

يوجد بالمعلم حالياً مدخلين: المدخل الشمالي المتمثل في الواجهة الرئيسية لبرج باب البحر ارتفاعه 2.60م، وعرضه 2.40م، وسمكه 1.95م، وهو مكون من أجزاء تتمثل في الواجهة الخارجية (2.30م × 0.65م)، يعلوه قوس نصف دائري، تليه مساحة عبارة عن إطار مستطيل الشكل مقاساته 2.90 × 1.60م، (أنظر المخطط رقم 02) سقفه مغطى بقبة متكونة من أربعة (04) أقواس متقاطعة تتركز على جداري البابين ومساحة هذا الحيز تدل على أنها خاصة بفتح دفتي الباب إلى الداخل لتسهيل حركة الدخول والخروج. (أنظر الصورة 01 والشكل 01)

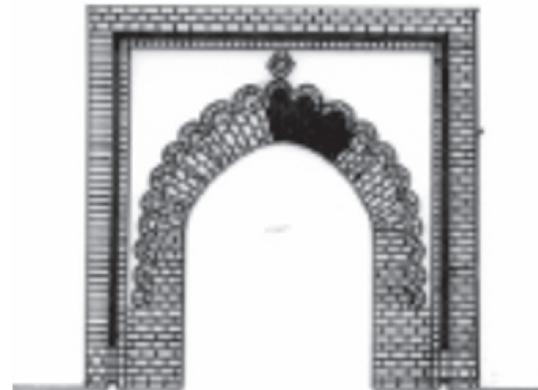
الشكل 01

الرفع الأثري لواجهة الباب الرئيسي (الشمالي)

إضافة إلى تقنية بناء السقف الموالي للمدخل الرئيسي بتقنية القبو المتقاطع. (الشكل 01)

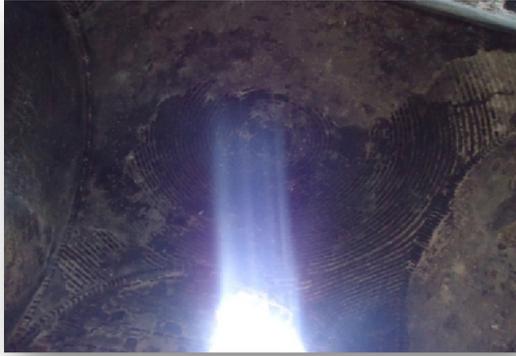
الصورة 04

عنوان الصورة: زخرفة القببة

فيما يخص الزخارف فهي موجودة داخل وخارج المعلم ، حيث لا تزال يظهر بعضها في الداخل خاصة في الملاط الموجود على الجدران، وهي عبارة عن خطوط منكسرة من الأسفل إلى الأعلى منفذة بتقنية النقش الغائر، كما أن القببة مكونة من مجموعة خطوط دائرية تستمر في التناقص إلى أن تصل إلى المركز .وهذه الخطوط منفذة بتقنية النقش البارز مباشرة فوق طبقة التليسي. (أنظر الصورة:04)

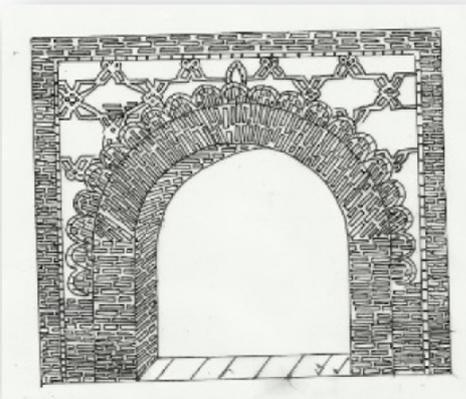
الشكل 02

عنوان الشكل: رسم توضيحي لزخرفة الباب الرئيسي

أما في الخارج تختصر الزخارف على الجدار الشمالي وبالضبط على إطار الباب وقد استعمل فيه الأجر بوضعيات مختلفة طولية و عرضية، وذلك بوجود إطاران متدارجين في البروز. والباب على هيئة قوس مزخرف بأقواس نصف دائرية مترابطة تبدأ من على ارتفاع متر واحد من الأرضية ، بلغ عددها 21 قوسا على طول قوس الباب وجاء في نصف القوس المفصص نصف دائرة بيضاوية الشكل تربط بين القوس والإطار أما المساحة التي بينهما فملأت بزخرفة هندسية جصية. (أنظر الصور:05،10،11،08) و(الأشكال 01،02،03).

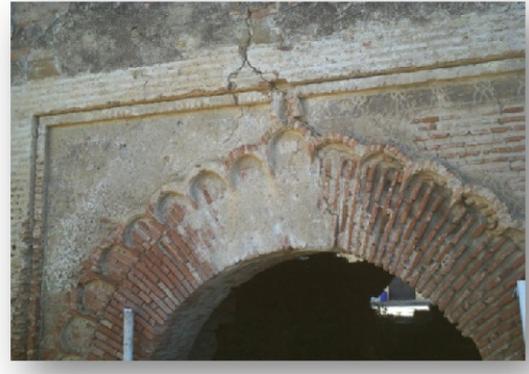
الصورة 06

عنوان الصورة: الأقواس نصف دائرية بأعلى الباب

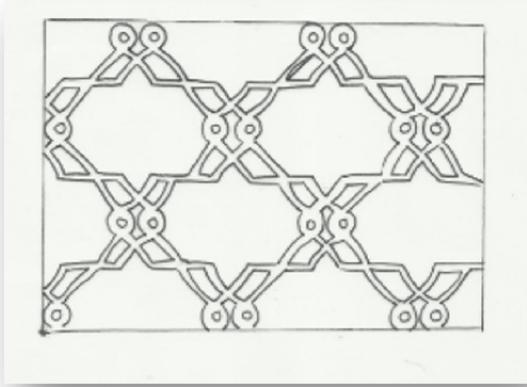
الشكل 04

عنوان الشكل: رسم توضيحي للزخرفة الهندسية المستعملة في إطار الباب

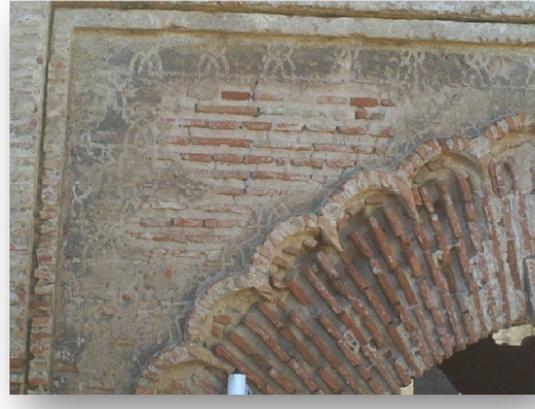
الصورة 07

عنوان الصورة: بقايا الزخرفة الجصية

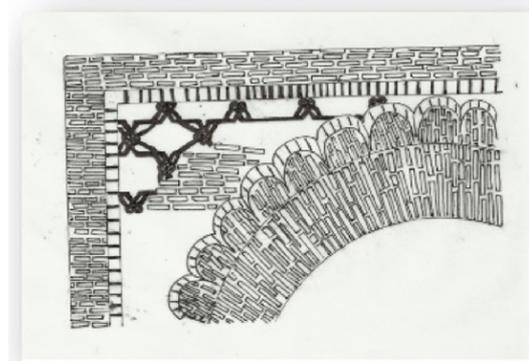
الشكل 03

الرفع الأثري لواجهة الباب الرئيسي (الشمالي)

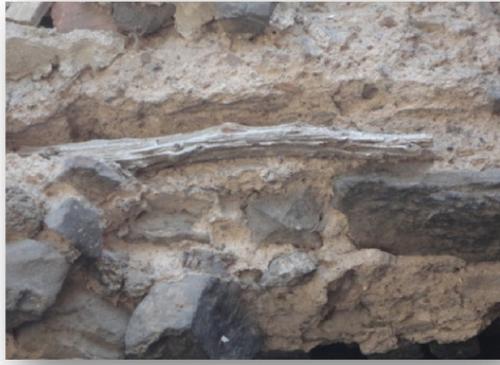
الصورة 09

عنوان الصورة: مادة الخشب تتخلل تقنية الطابية

استعمل الخشب في البناء كخشب العرعار الذي يساعد على التثبيت والتمتين وقد وضع بشكل طولي و عرضي. (أنظر الصورة 11)

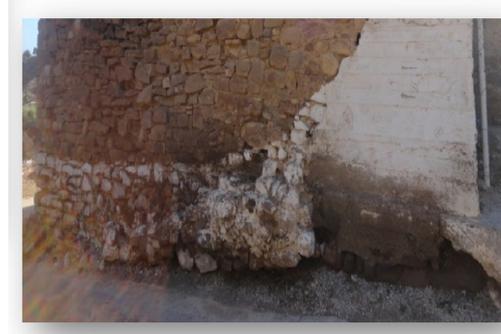
الصورة 08

عنوان الصورة: الحجارة التي تتمركز عليها القاعدة

القاعدة باعتبارها مادة صلابة تتحمل مختلف الظروف الطبيعية و كذا في استعمال تقنية الصفوف المنتظمة. (الصورة 08).

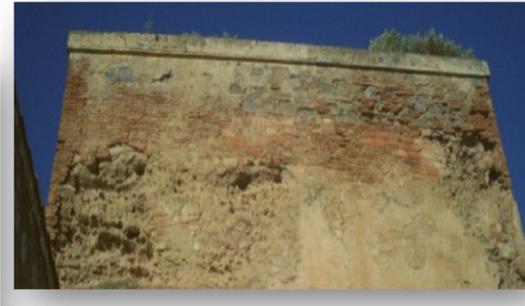
الصورة 09

عنوان الصورة: الأجر المستعمل في بناء الجدران و التكسية

واستعمل بالنسبة للمعلم في بناء الجدران و تكسيته و زخرفتها (الأقواس، إطار الأبواب، القبة) وما يعلل استعماله بغض النظر على الجانب الزخرفي هو خفة وزنه و سهولته استعماله و تحمله للثقل و مقاومته لمختلف المؤثرات الطبيعية. (Morales، صفحة 236) (أنظر الصورة 09)

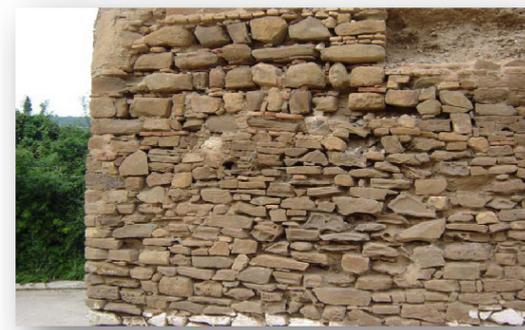
الصورة 10

عنوان الصورة: تقنية الصفوف المنتظمة

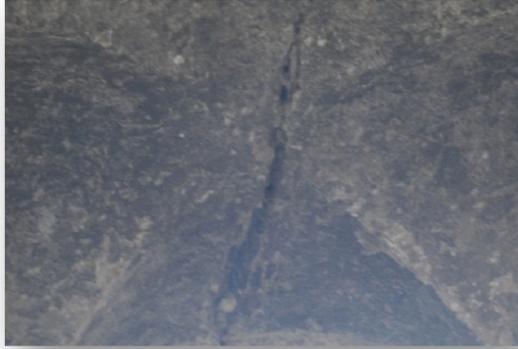
الصورة 14

عنوان الصورة : قبو متقاطع

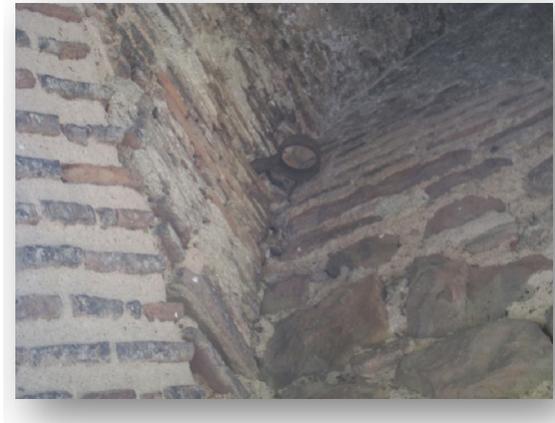
الصورة 12

عنوان الصورة: أحد الحلقات الحديدية الخاصة بالباب

واستعملت هذه المادة على مستوى المعلم في جهته الداخلية التي تلي المدخل الرئيسي حيث توجد حلقتين حديديتين في الأعلى تدلان على وجود باب ثبت على محورين بمساعدة هاتين

الحلقتين. (أنظر الصورة 12)

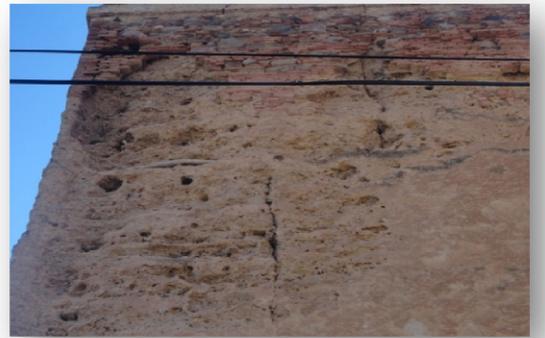
الصورة 13

عنوان الصورة : تقنية الطابية المستعملة في البناء

أما بالنسبة للتقنيات فقد استعملت تقنية الطابية فوق حجارة الأسس مباشرة حيث تحتوي على مزيج من الطين المدكوك والجير الحي بالإضافة إلى القطع الضخامة المكسرة كذلك نجد الرمل و الجبس و الآجر المكسر. (أنظر الصورة 13)

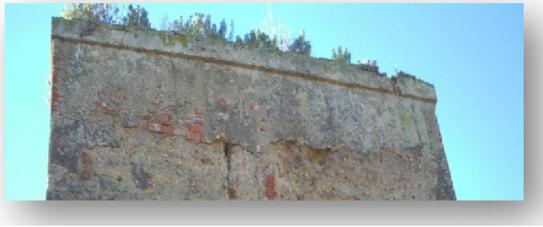
الصورة 15

- نمو النباتات في الفراغ الموجود بين الحجارة المكونة للجدار وبنموها المتواصل أصبحت على شكل كتلة، حيث يعمل ثقلها الكبير على خلق قوى جاذبة نحو الأسفل مما يسبب في انهيار الجدران.

- تشبث النباتات على طول أو عرض الجدار بغرس جذورها في المعلم، ولكي تحمل ثقلها المتزايد تعمل على إدخال الجذور في العمق، فهذه الأخيرة تتفرع و يزداد حجمها لإيجاد ركائز متينة فتنتج عن ذلك تشققات في الملاط وتصدعات في البرج أو الطابق العلوي لبرج باب البحر نتيجة قوة الضغط المستمرة. (أنظر الصورة 15)

عنوان الصورة : نمو النباتات في أعلى المعلم

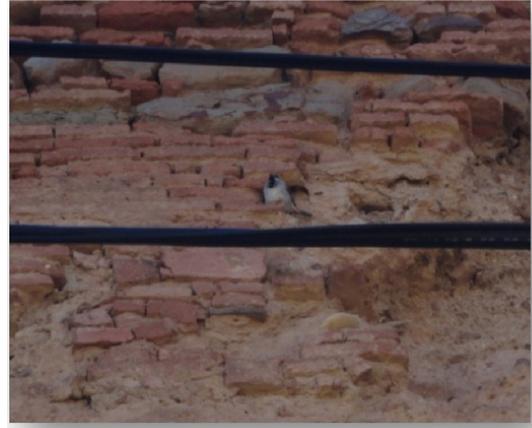
(أنظر الصورة 16)

تعتبر الطيور من المخاطر التي تؤثر على المباني والمعالم الأثرية حيث استغلت فراغ بعض أماكن الحجارة أو مواد البناء المتلصقة أو المتساقطة لتجعلها مأوى لها، و تأثيرها الكيميائي يحدث بفعل فضلاتها التي تحتوي على الأزوت العضوي وغير عضوي وحمضية، حيث تصنف فضلات الطيور عموماً في خانة من 5 إلى 8 في سلم PH. ((c)) و ((s))، (صفحة 158)

عنوان الصورة: استعمال الجدران كماوى للطيور

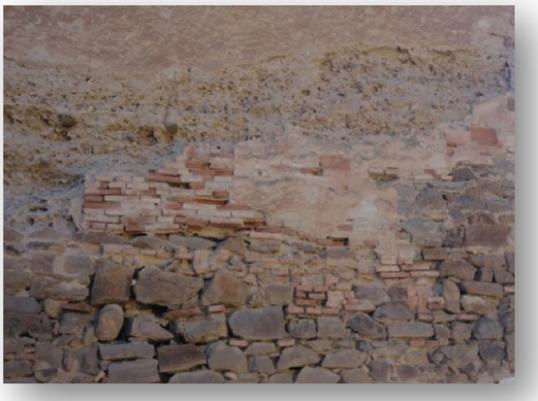
الصورة 17

- تشوه الأسطح الخارجية بسبب التعرية الريحية وتآكل وتعرج في مناطق مختلفة من جدران المعلم.

عنوان الصورة: تآكل السطح الخارجي بفعل الرياح

ويمكن تلخيص نتائج تأثير هذا العامل (الرياح) علي مستوى المعلم (برج باب البحر) فيما يلي: (أنظر الصورة 17)

- التآكل النخري في عدة مناطق من جدران المعلم و تكوين تجاويف عميقة و تعرض هذه الأخيرة للحرارة و ازدياد نسبة

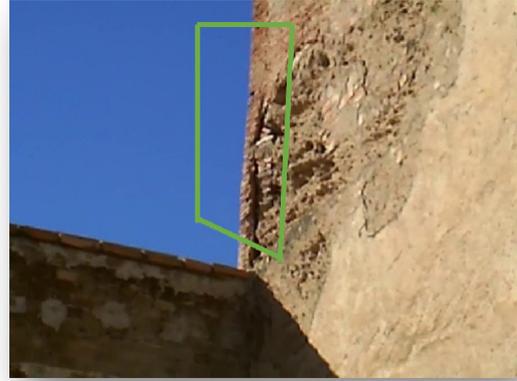
الصورة 18

أما على مستوى المعلم فقد تم تشخيص الأضرار و حصرها فيما يلي: (أنظر الصورة 18)

- تدهور الواجهات و ظهور التشققات مختلفة الأشكال والاتجاهات و متفاوتة الخطورة منها ما أصاب السطح فتسبب في تشقق التلبيس و تساقطه و منها ما وصل إلي عمق الجدران متسببا في حدوث شروخ عميقة تأخذ اتجاهات مختلفة.

- انفصال و حدوث انتفاخ لمواد و عناصر البناء لزوايا واجهتي الجدر الشرقي الجنوبي و تطور حالة الانتفاخ بوتيرة متسارعة فأتسع التجويف ما اضعف مقاومة الجدار و قد يؤدي إلي انهيار بعض منه.

- انحناء نحو الخارج نتيجة التشبع بمياه الأمطار بمساعدة عوامل تلف أخرى أخطر و قد يؤدي إلي انهيار الجدار بفعل

زيادة الضغوط القادمة من السقف.

عنوان الصورة: انتفاخ وانفصال مواد البناء وانحناء نحو الخارج

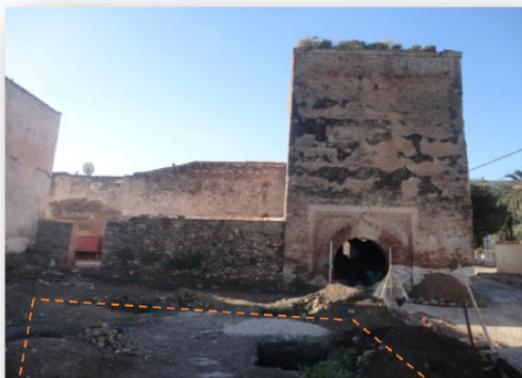
الصورة 20

- خطر منظم ناتج عن حركة النمو و التطور في مشاريع تنظيم المدن و إقامة المشاريع الإنشائية سواء الخاصة أو العامة كما هو الحال في إحدى المساحات المجاورة للمعلم، و قد حفرت أربع (04) حفر الخاصة بالأساسات قصد بناء سكني بها و تم استخراج بعد الحفر، مجموعة مبعثرة من اللقى الأثرية بين فخار سيجيلي، فخار عادي زجاج، رخام... وهي كلها مؤشرات ذات أهمية أثرية تاريخية. فأين المسؤولون ؟؟ رغم تصنيفه كتراث وطني 2005، (أنظر الصورة 20)

- استعمال الإسمنت المنائي و غير مطابق لمكونات المعلم و العازل لتهوئة الملاط الداخلي أو ما يطلق عليه بالطبقة الكتيمة وذلك في غلق باب يفترض أن يكون المؤدي بسلامه إلى البرج أي الطابق العلوي، حيث نتيجة جهل أهميته تم طمسه و تشويه المعلم خاصة الجدار الجنوبي و فقدان حلقة معمارية هامة جداً من عناصر البناء. (أنظر الصورتين 20، 21)

عنوان الصورة: استغلال مساحة المعلم من أجل البناء الخاص

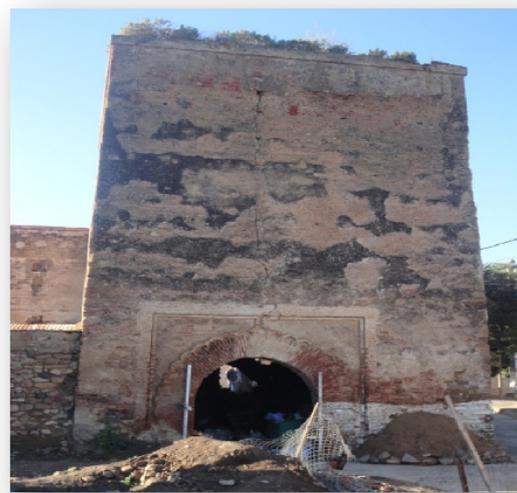
الصورة 19

تعتبر من أخطر عوامل التلف الميكانيكية حسب درجة الزلزال، تتسبب في شقوق و شروخ، إلى هدم و تساقط. و حسب المعاينة الميدانية لبرج باب البحر فيرجح أن يكون الشق و الشرح المتواجد في الواجهة الرئيسية للمعلم الممتدة من الأعلى إلى الأسفل (إطار الباب) نتيجة لزلزال من زلزال الشلف القوية و من المعروف أن ولاية الشلف تقع ضمن خط زلزالي. (أنظر الصورة 19)

عنوان الصورة: تشقق الجدران بفعل الزلزال
