## صيانة و ترميم فسيفساء البازليكا الكبيرة بتيبازة

حمزة محمد الشريف  
جامعة الجزائر 2

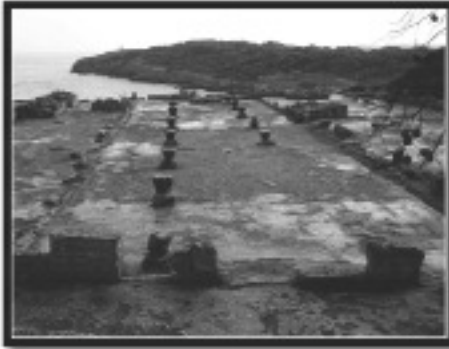
المخطط 01 : مخطط البازليكا و ملحقاتها  
عن: Gsell

تتواجد البازليكا فوق أعلى نقطة بالموقع الأثري محاذية للصور الدفاعي للمدينة القديمة، وتقابل الهضبة التي يتواجد فيها كل من الفوروم والمعبد (الصورة 01)، تعد البناية من أوسع المعالم المسيحية في الجزائر مقاساتها تتوزع كآآتي: 54 متر في الطول على 42 متر في العرض، يفترض أنها شيدت باستعمال حجارة المعالم الوثنية، اما فيما يخص التخطيط، ففي الأصل كانت تحتوي على 09 أروقة، أرضيتها مزينة بملاط مازال ظاهرا إلى يومنا هذا، ماعدا الرواق الرئيسي الذي هو مزخرف بتبليط هندسي محل دراستنا هذه، أما عن التأريخ، فالمعلم يعود إلى القرن الرابع ميلادي<sup>(5)</sup>. نجد في الناية الشمالية للبازيكا ملحقات منها: مصلى صغير محاذي للبازيكا، قاعة تعמיד، حمامات خاصة، إلى جانب عدد هائل من الأحواض والخزانات المائية<sup>(6)</sup> (المخطط 01).

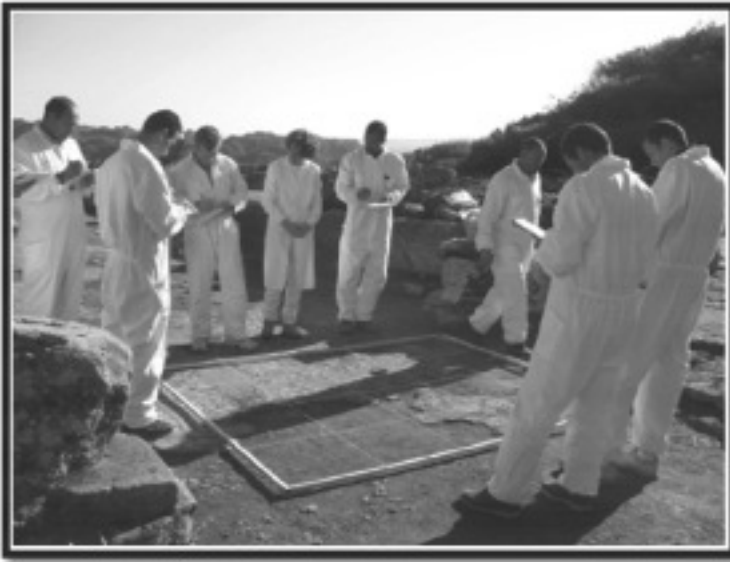
الصورة 04: عملية التوثيق الميداني عن الباحث

قمنا بأخذ صور تسجل حالة الفسيفساء قبل وبعد تدخلات الصيانة (الصورة 04)، كما استغلنا بعض الصور لإنجاز تصاميم تبين عليها مختلف المعطيات المتواجدة على

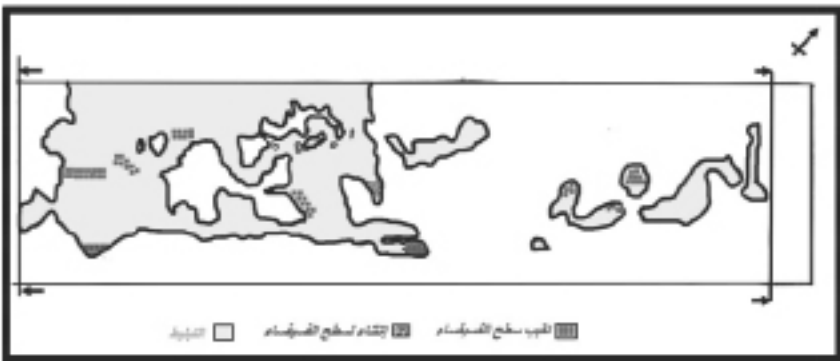
الصورة 04: تصميم يوضح حالة سند التبليط من إنجاز الباحث

وصفنا حالة التبليط، ثم استعملنا المعلومات المكتسبة لكي تسجل في بطاقة تقنية (أنظر البطاقة رقم 01)، تحمل مختلف مظاهر التلف التي لاحظناها، سواء على سطح المكعبات، أو في مختلف الطبقات، ولقد دعمت هذه البطاقة بتصاميم (التصميم 01).

سطح المكعبات، وذلك باستعمال ألوان ورموز توضيحية تكون دائماً مصحوبة بمفتاح على شكل قائمة تفسيرية للألوان والرموز ( الصورة 05).

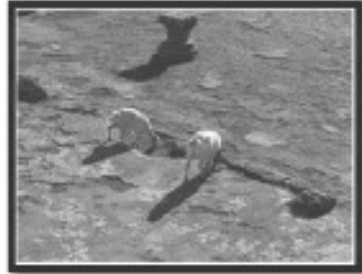
إلى جانب كل هذه المظاهر، نجد العامل البشري الذي ساهم كذلك في تخريب هذه التحفة الفنية سواء بسبب المشي المباشر فوق التبليط، فالمرور المتكرر للزوار، يعمل بالفعل على تدهور السند الذي يكون قد فقد كل صلابته منذ القدم، إلى جانب تلف ناجم عن عملية الترميم الخاطئة التي جرت في السنوات الماضية، فاستعمال المرمم مادة الإسمنت كتدعيم للحواف، أدى إلى هشاشة طبقة المكعبات عوضاً أن يقويها، لأن صلابة الإسمنت لا تسمح بالفعل إلى أي التحام دائم مع السند القديم، والنتيجة تكون حدوث إنكسار لطبقة المكعبات ( الصورة 08).

الصورة 07 : الحيوانات ترعى فوق الفسيفساء  
الصورة 08 : مخلفات إستعمال مادة الإسمنت  
(عن الباحث)
