## La colline Templis De Tipasensis : Etude Sur Son Etat de Conservation

## THE CLIFF TEMPLIS OF TIPASENSIS: STUDY ON IT'S STATE CONSERVATION

Belkacemi Dalila <sup>1\*</sup>

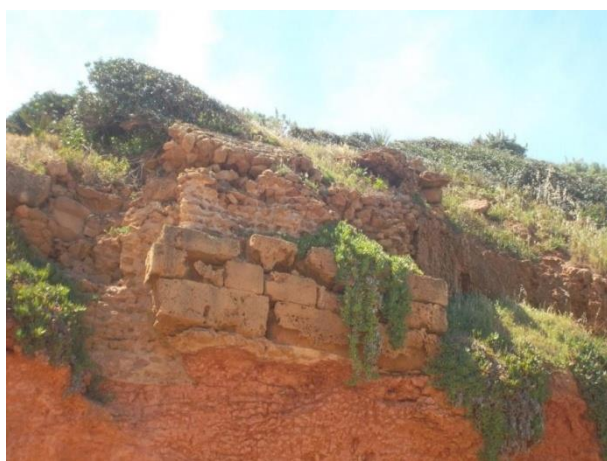
De la prospection archéologique de la falaise (Belkacemi, 2013), on reconnaît une coupe stratigraphique, œuvre de l'éboulement de la falaise, composée de restes de ruines visibles à partir du pied de la falaise. Ces vestiges qui se situent à 200 m du niveau de la mer se présentent en forme de deux stratigraphies distinctes. Une plate forme aérienne en grès d'environ 70 cm d'épaisseur, située au versant sud de la colline, compose la première stratigraphie, le substrat (Photo n 01).

PHOTO 1. LES VESTIGES EN PORTE A FAUX SUR LA FALAISE . PAR : BELKACEMI 2013

La seconde couche stratigraphique est constituée d'une couche de roche meuble de couleur rouge, d'où apparaissent, les vestiges distincts de structures. Ces structures antiques endommagées, sont la résultante d'un effondrement en bloc de la falaise, laissant entrevoir dans la partie inférieure, un lit de pose, composé d'un mortier de 20cm environ d'épaisseur

sur lequel repose les fondations, constituées de dalle en grés superposées sur trois niveaux. Elles soutiennent un mur en bloc compact en Opus Caementicum (technique de construction usitée à l'époque romaine pour les bâtiments dont la hauteur est importante), composé de moellons liés avec du mortier.

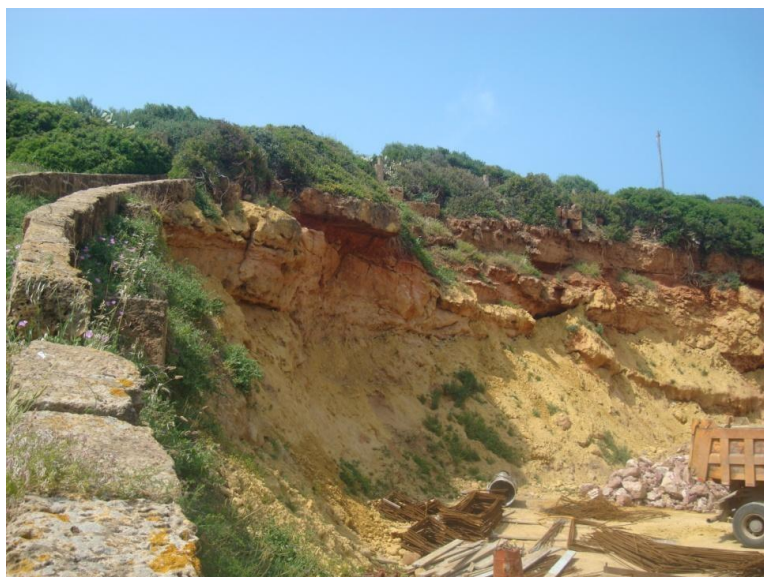
Outre les objectifs de préservation patrimoniale, figure les objectifs d'amélioration des conditions environnementales immédiats de la falaise, dont la préservation de l'unique chemin menant au phare emprunté également par les promeneurs en quête du panorama surplombant à la fois la mer, et le port (Photo n 02). Tous ces objectifs convergent vers un but

PHOTO 2. CHEMIN DU PHARE ET LES RUINES APPARENTES SUR LA FALAISE. BELKACEMI.2018

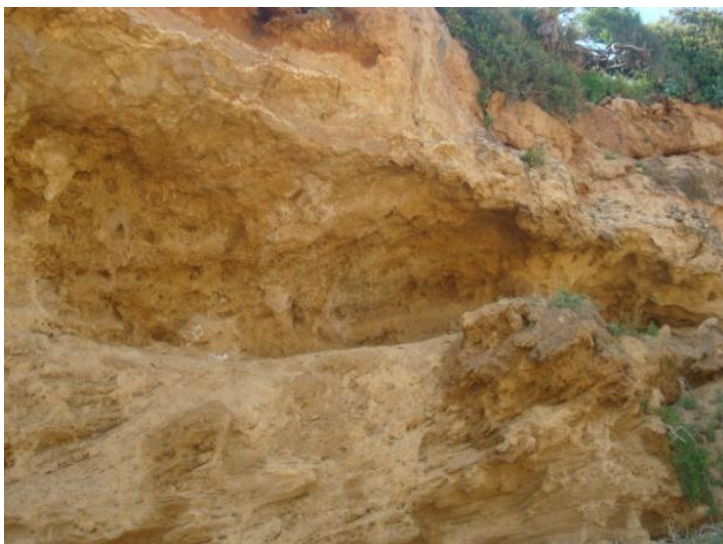
- L'érosion du massif sur lequel est implantée la cité antique, est qualifiée de « très importante ».
- Les vagues qui sapent les bords du massif et les pieds de la falaise sont creusés de façon continue (Photo n 03).

- Les éboulements des pierres du promontoire sont causés par la désintégration mécanique. Les roches sont ainsi projetées dans la mer.

PHOTO 3. GROTTES FORMEES PAR L'EROSION. BELKACEMI 2018

Ce plan recommande par mesure de prévention, que l'ensemble des falaises du site qui risquent des effondrements, devront justifier d'une intervention pour leur stabilisation, et ce par des travaux d'étaisements, ainsi que la consolidation des cavités qui les rongent, par des structures appropriées.

- Comblement des cavités observées dans la partie basse de la falaise.
- Approfondir les connaissances des données sur la houle (statistiques et mesures in situ).

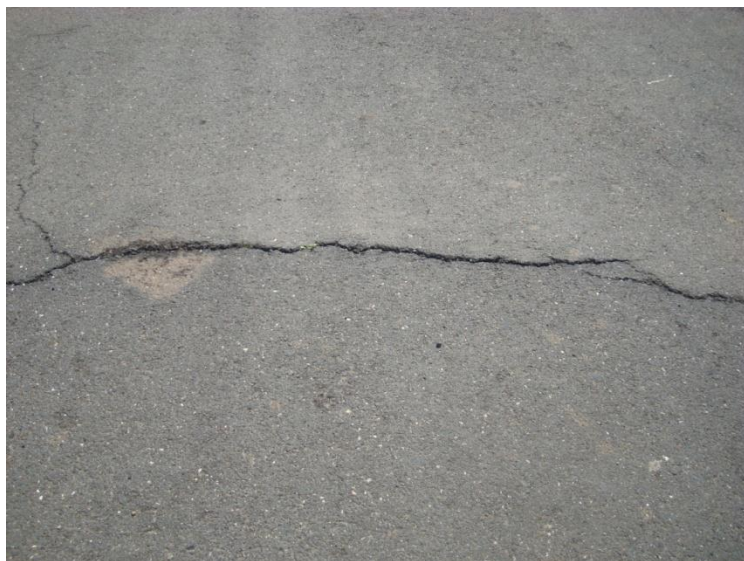
Ledit rapport signale l'urgence de l'intervention et attiré l'attention sur la fragilité maximale générée au niveau de la falaise par l'accident, ainsi que toutes les infrastructures qu'elle supporte, tel que la route d'accès au phare qui se fissure graduellement, et le mur de clôture des ruines romaines (voir photo n 04). Il est noté que ces épisodes se produisent cycliquement, de 01 à 04 ans d'intervalle, dans ce cas, des impacts négatifs seront systématiquement relevés sur les dunes de la falaise et il en résultera une rupture progressive dans sa morphologie.

Par conséquent, nous identifions l'éboulement et la dislocation en tant que risque négatif majeur pouvant affecter la falaise et son environnement.

PHOTO 4. FISSURE SUR LA ROUTE MENANT AU PHARE. BELKACEMI 2017

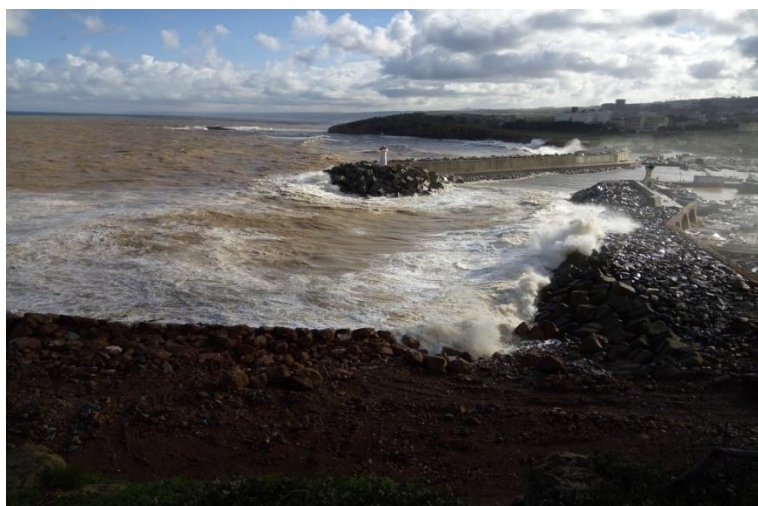
Les houles prédominant Ouest-Nord Ouest en hiver. La période de houle est de 8- 9seconde, elle atteint souvent des périodes maximales de 13secondes en période de tempête ainsi que des amplitudes maximales de 4 à 6 m (LEM, 2018, p. 49). Ces houles gardent presque la totalité de leur

énergie du large. Donc, le site de Tipasa est très exposé au vent générateur de houles à la côte, du fait de son orientation par rapport au littoral (Photo n 05). Les résultats de l'étude de propagation de la houle et des vents dominants à la côte, démontrent un processus répétitif et cumulatif. La falaise est sujet aux attaques permanents de la houle frontale et des vagues et provoquent des creusements de grottes mettant en péril la stabilité de l'ensemble de sa structure et du bien qu'elle porte.

PHOTO 5 VUE DE LA HOULE A PARTIE DE LA FALAISE. BELKACEML2018

- Construction d'ouvrages techniques tels que brise- lames afin d'atténuer la force des vagues.
- Documentation de toutes les structures archéologiques apparentes
