LE PONT SIDI RACHED À CONSTANTINE (ALGÉRIE) : UNE CULÉE DANS UN GRAND GLISSEMENT DE TERRAIN

RÉSUMÉ

CONSTANTINE SIDI RACHED BRIDGE (ALGERIA) : AN ABUTMENT IN A LARGE LANDSLIDE.

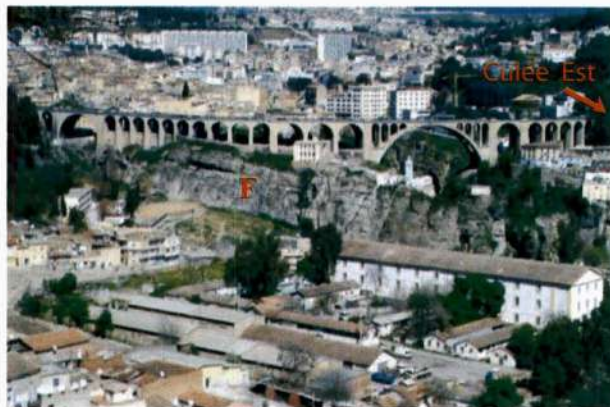
Photo 1 - Le pont de Sidi Rached à Constantine
Sidi Rached bridge in Constantine

Ils sont connus sous le terme de «Néritique constantinois» et correspondent à une série massive de calcaires fins, gris à blanchâtres, fossilifères (photo 1). Ils affleurent sur toute la hauteur des gorges (plus de 150 m), en bancs métriques et sont coiffés par quelques mètres de pélites et grès calcaires observés sur le talus aval de la culée du pont (à l'intérieur de la société Naftal). Cette formation représente le terrain substratum du site du pont Sidi Rached.

F : Miroir de faille verticale N130° remontant l'assise calcaire cénomano-turonienne (**Vertical fault Mirror N130° uplifting Cenomanian-Turomian limestone**).

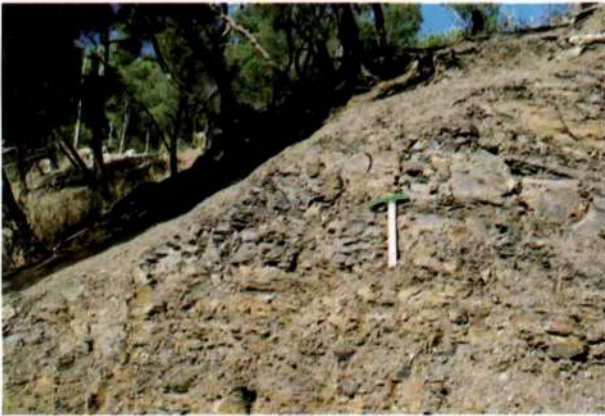
Photo 2 - Marnes crétacées, telliennes, très fracturées et décomprimées (versant du chemin forestier)

Les marnes sont de couleur gris-sombre et se présentent en feuillets millimétriques à centimétriques. Elles se débitent facilement suivant leurs joints de stratification et le réseau serré de diaclases qui les découpe (photo 2).

*Fractured and uncompressed
Cretaceous tellian marls*

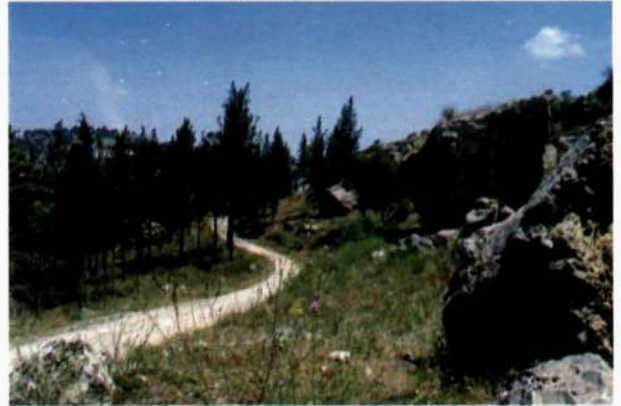
Photo 3 - Dalle calcaire, disloquée en bordure du plateau quaternaire de Mansourah

Ils sont d'âge quaternaire ancien et forment le plateau de Mansourah (photo 3). Ils sont représentés par des dalles épaisses, subhorizontales, de plusieurs mètres de calcaire blanchâtre, vacuolaire, discordant sur les marnes telliennes.

caires. L'érosion différentielle entre les marnes friables et les dalles calcaires robustes, entraîne des écroulements fréquents de gros blocs parsemés le long du versant qui domine le pont Sidi Rached.

Dislocated limestone flag, in the edge of Mansourah quaternary table-land

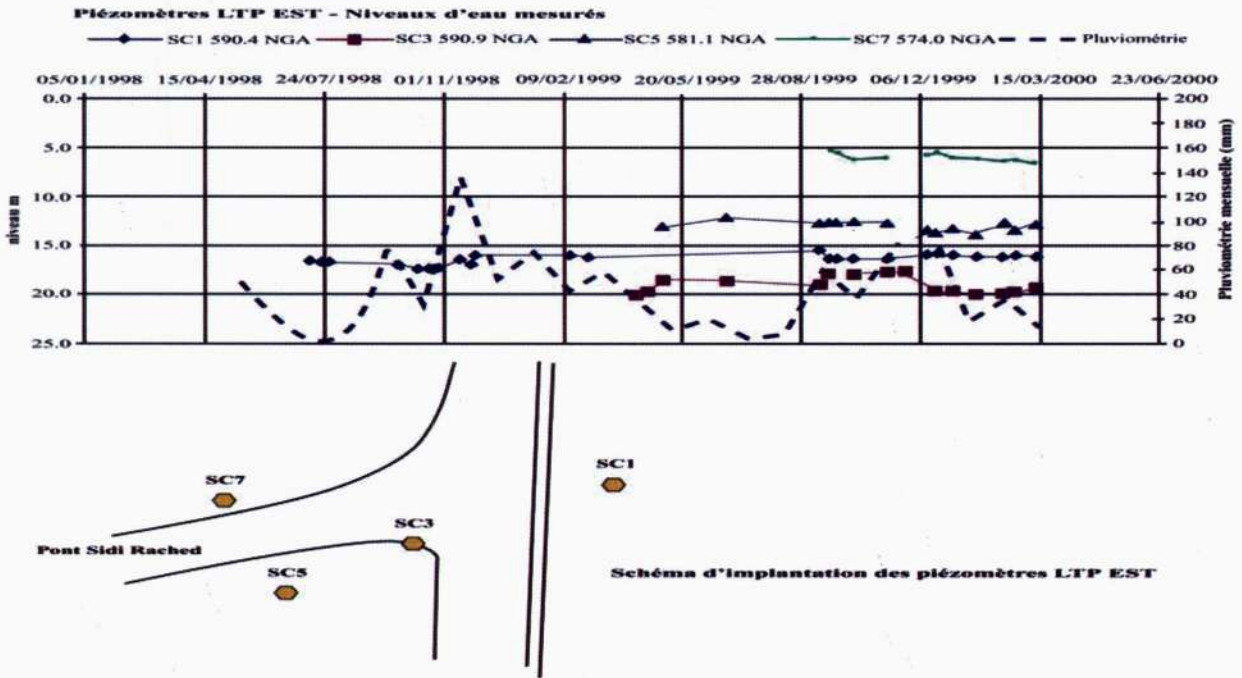
Fig. 4 - Mesures piézométriques et pluviométrie

raine entre les côtes 572 et 568m, suivant le sens de la pente, soit un gradient hydraulique moyen de 2,5 % entre les piézomètres extrêmes : Sc1 et Sc7 (fig.4).

Les relevés piézométriques effectués entre janvier 1998 et juin 2000, bien qu'irréguliers dans le temps, ne montrent pas de variations notables. La nappe paraît insensible aux écarts saisonniers des précipitations malgré les fortes pluies de l'hiver 1998. Nous attribuons cette faible variation du niveau piézométrique, d'une part, à une perméabilité probablement élevée des marnes et marno-calcaires telliens très altérés et d'autre part, à la vidange rapide de la nappe qui se trouve ici, proche de son exutoire : les gorges du Rhumel.

Piezometric and pluviométric measures

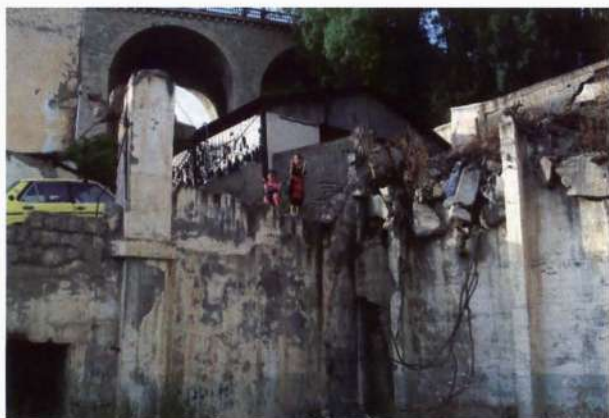
Photo 4 - Constructions fissurées et abandonnées, sur le talus aval du pont.

- la fissuration de plusieurs constructions en béton armé (photo 4);
- le basculement de murs de soutènement;
- la dégradation de structures enterrées à l'intérieur du siège NAFTAL;
- l'inclinaison systématique des arbres (photo 5).

Cracked and surrendered constructions, down side the bridge

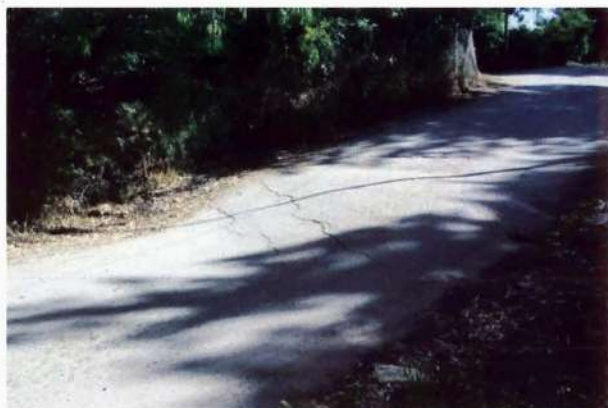
Photo 6 - Affaissement et fissuration d'un chemin forestier, en amont du pont

- d'une ouverture excessive de diaclases et joints de stratification des marnes telliennes;
- d'affaissement et fissuration affectant deux chemins forestiers (photo 6).

Collapse and cracks of forest way, above the bridge

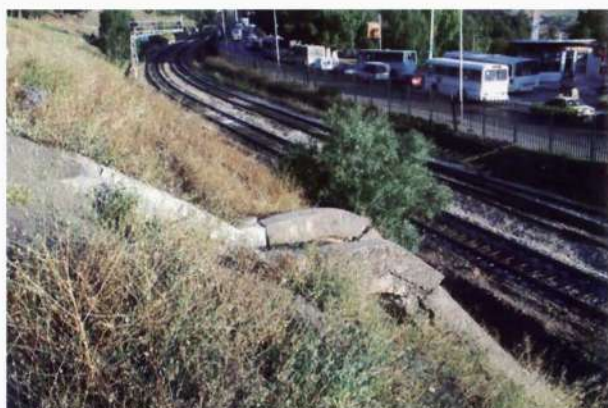
Photo 7 - Déformation et fissuration de tous les ouvrages de drainage des eaux superficielles, talus amont de la plate-forme ferroviaire.

Les ouvrages de drainage anciens, des eaux superficielles, sont systématiquement fissurés (photo 7) et les voies ferrées sont périodiquement rectifiées, preuve de l'instabilité de leur sol support.

Deformation and cracks of all superficial water drainage constructions, slope of railway platform

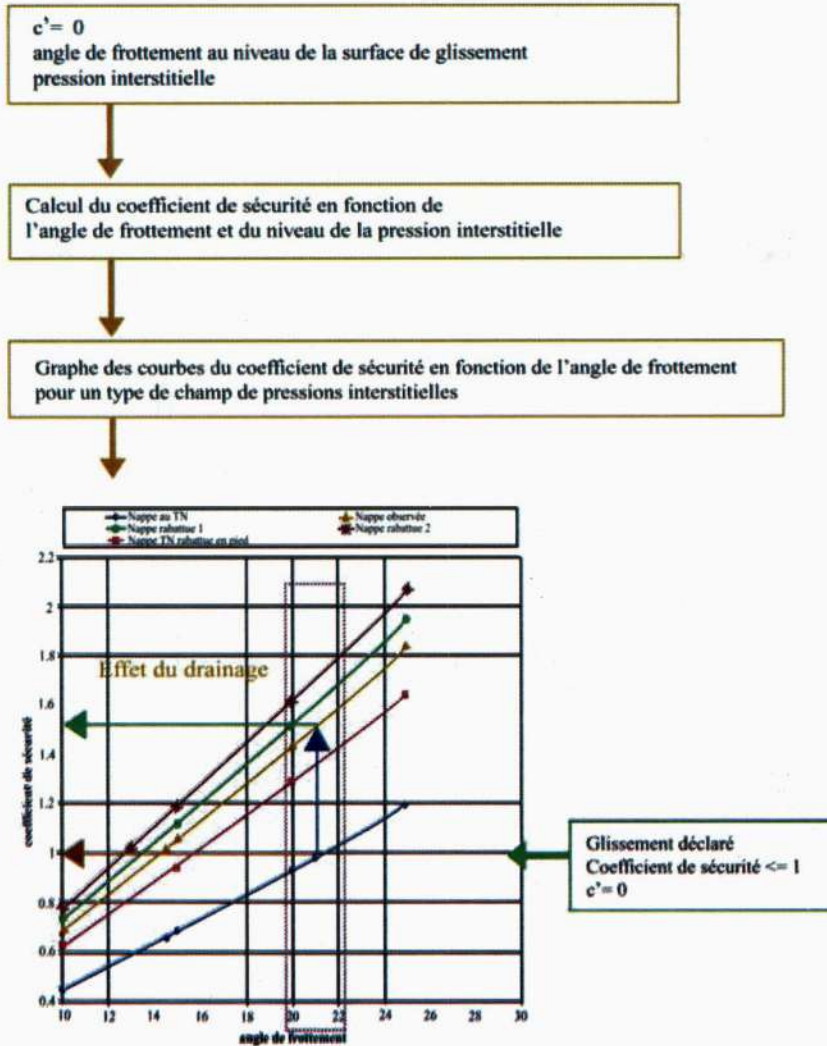
Fig. 7 - Méthodologie des calculs de stabilité «back analysis» (Cartier, G. 1985)

On peut adopter alors la méthode de calcul appelée «calcul rétrograde» ou plus généralement «back analysis» qui est schématisée sur la figure 7. Cette méthode conduit à un graphe $F(\varphi, U)$ pour chaque type de glissement du site. Pour analyser l'effet d'un drainage ($U > U'$; U étant la pression interstitielle dans les conditions naturelles), on calcule la fonction $F(0, \varphi, U')$

Back analysis methodology of stability calculation (Cartier G. 1985)

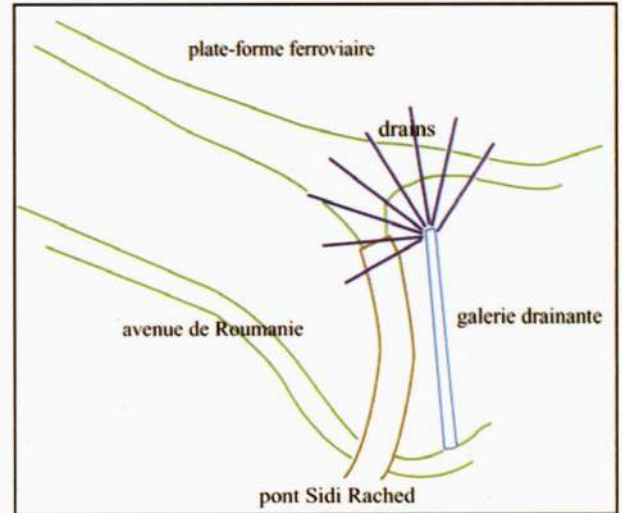
Fig. 9 - Schéma du drainage proposé pour limiter la remontée de nappe.

Diagram of suggested drain age to reduce the uplifting of underground water level

Pour cela, le drainage de la culée est comportera une galerie drainante de 3 m d'ouverture et de 80 m de longueur environ, à partir de laquelle seront forés des drains rayonnants de 30 m de longueur en moyenne (fig.9).
