أثر العدوان الإسرائيلي على التراث العمراني في قطاع غزة
دراسة تحليلية لمبنى محكمة البلدية بمدينة غزة - حالة دراسية-

أ.د/ نادر جواد النّمرة
جامعة غزة/فلسطين

The Impact of the Recent Israeli Aggression on the Architectural Heritage in the Gaza StripAn analytical study of the municipal court building in Gaza City - A Case Study –

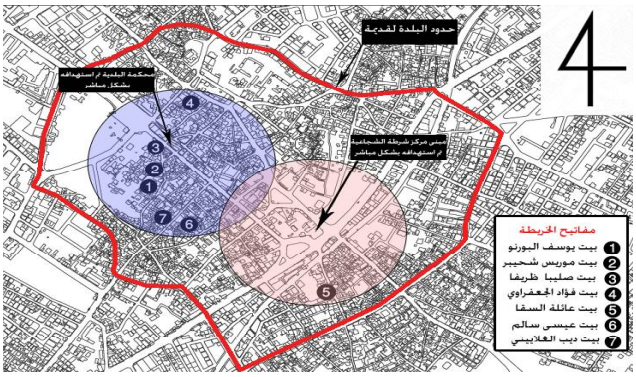
شكل(11): يوضح
أهم المباني السكنية الأثرية الموجودة بالبلدة القديمة والتي تأثرت بالعدوان الإسرائيلي على القطاع

تمثلت النسبة العظمى للتراث العمراني الذي تأثر بطريقة غير مباشرة بالمباني الأثرية السكنية الموجودة بالبلدة القديمة بمدينة غزة، حيث تضرّرت بشكل غير مباشر من أثر القصف والارتجاجات التي خلّفتها القنابل المستخدمة في العدوان على المباني الأمنية والعسكرية المجاورة لها والتي كان من أبرزها المباني السكنية المحيطة بالمبنى الأثري (مبنى محكمة البلدية) ومركز شرطة الشجاعية الذين تم استهدافهما بشكل مباشر] 6[- انظر شكل(11).

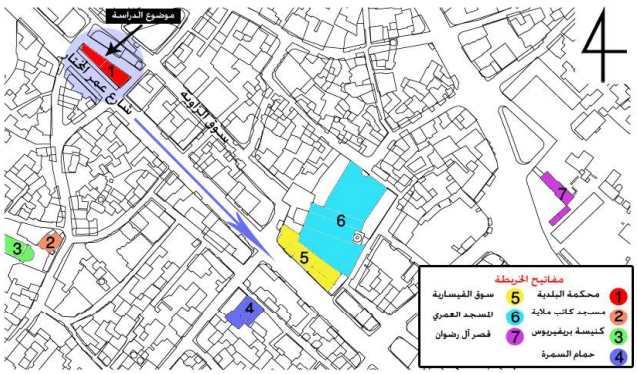
شكل(19): يوضّح موقع مبنى محكمة البلدية داخل النسيج العمراني بالبلدة القديمة بمدينة غزة

يقع المبنى في وسط البلدة القديمة بمدينة غزة على شارع عمر المختار في حي الدرج بالقرب ميدان فلسطين المعروف بالساحة، يعتبر المبنى مكملاً لما تبقى من الموروث العمراني للبلدة القديمة المؤلف من المسجد العمري وسوق القيسارية وكنيسة بريفيريوس وقصر آل رضوان (قصر الباشا)، يحيط بالمبنى من جميع الجهات سوق تجاري على شكل شريطي كما يحيط به شوارع متفرعة تؤدي إلى سوق الزاوية التاريخي -انظر شكل(19).

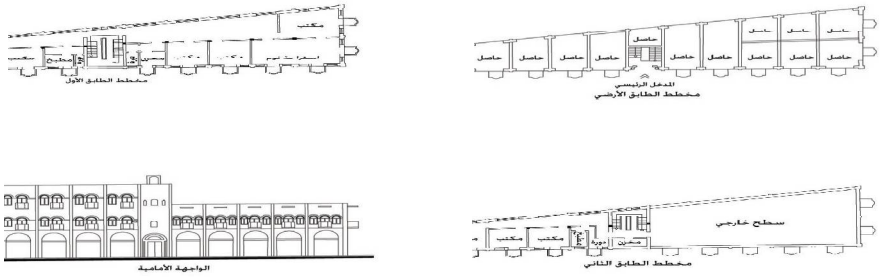
شكل(20): يوضّح المساقط الأفقية والواجهات الخاصة بمبنى محكمة البلدية بمدينة غزة

يعكس المبنى صورة واضحة عن الطابع المعماري البريطاني في مدينة غزة، وتبلغ مساحة المبنى حوالي 350 متر مربع، ويأخذ المسقط الأفقي له شكل مستطيل طويل ممتد تبعاً لشكل قطعة الأرض المقام عليها- انظر شكل(20)، ويتكون المبنى من ثلاث طوابق، حيث الطابق الأرضي عبارة عن محلات تجارية تطل على شارع عمر المختار الذي يعتبر من أهم الشوارع التجارية الرئيسية في المدينة، حيث عمد السيد فهمي الحسيني على إنشاء تلك المحلات لتنشيط الحركة التجارية إضافة إلى الاستفادة من عائدها المادي لصالح بلدية غزة، أما الطابق الأول فيتكون من سبعة غرف ومطبخ وحمام ودورات مياه ويوجد ممرات داخلية وفناء داخلي مسقوف تفتح عليه جميع أبواب الغرف، أما الطابق الثاني الذي دمّر بالكامل كان يتكون من ثلاث غرف وحمامات، وجميع الغرف لها نوافذ تفتح على شارع عمر المختار وعلى الجهة الشرقية والغربية ويوجد لكل غرفة شرفة صغيرة تطل مباشرة على الشارع- انظر شكل(21).
