**Contribution à l'étude des facteurs de dégradation du
site Archéologique de Banasa (Bassin du Gharb,
Maroc NO)**

✍ **Nom et Prenom Auteur: Ibtissam Toukmati-** ابتيسام توكماتي- pp584-605

✍ **Abdelaziz BELFAIDA**, professeur, université Ibn Tofaïl, faculté des lettres et des sciences humaines, département d'histoire, Kénitra, Maroc.

✍ **Rabiâ HAJILA**, professeur, institut national des sciences de l'archéologie et du patrimoine, département d'archéologie islamique, Rabat, Maroc.

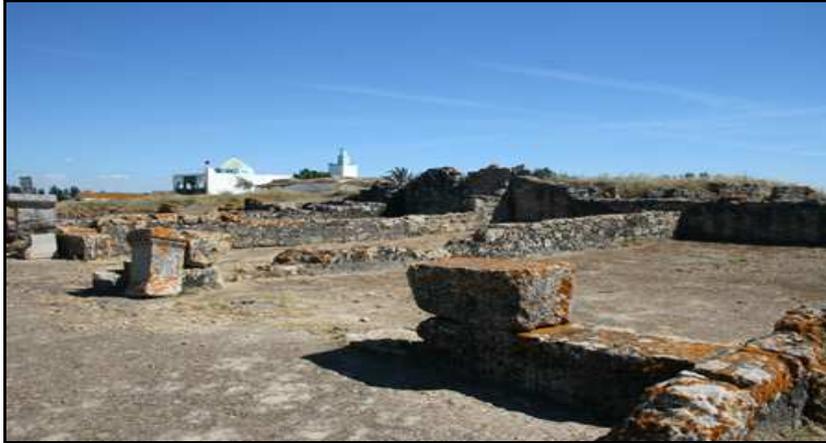
Le site de Banasa se trouve entouré par trois marabouts visitables jusqu'à nos jours (Pl. 11). Les moussems de ces marabouts ont été arrêtés définitivement, mais les visiteurs continuent à y accéder, peu conscients de l'importance du site cause parfois et de manière involontaire comme le déplacement des pierres ou les graffitis.

Pl : 11 : L'un des trois marabouts qui entoure le site de Banasa (cliché personnel)
