## **Les Mosaïques de la Maison de la Tigresse Travaux de Restauration et de Consolidation**

Dans le cadre d'une mission archéologique Algéro-Française, cinq campagnes de restauration ont été programmées sur le site de la maison de la Tigresse dans l'antique Lambèse (Tazoult), l'équipe composée d'un enseignant-restaurateur, de restaurateurs et d'étudiants algériens. Le programme entrepris dès 2006 a suivi une approche scientifique et technique spécifique à la conservation – restauration des mosaïques in situ : Documentation, observation, nettoyage, consolidation, ré enfouissement. Notre premier travail consistait à bien maîtriser la situation des différents pavements mis au jour dans leur contexte archéologique et environnemental, une mosaïque est conditionnée par des mesures précises de sécurité de première urgence.

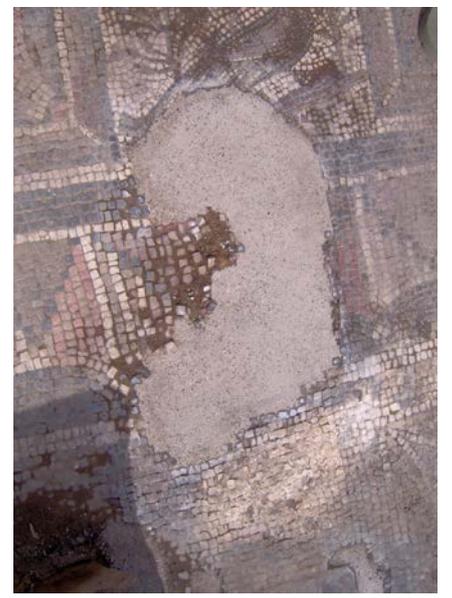
La protection des mosaïques constitue la condition fondamentale de leur préservation in situ, pour notre chantier comme protection à chaque fin de mission archéologique, nous avons utilisé la technique de ré enfouissement, le but est de ralentir la détérioration des pavements. L'ensemble des pavements a été recouvert selon les normes: On recouvre par une couche de sable posée sur un filet en plastique « moustiquaire », ensuite une couche de gravier sera rajoutée au dessus du sable comme protection.(Ph.17)
