ANALYSE DEFAILLANCE DISQUES HP DES TURBINES A GAZ

Mohamed Ali DJERIDANE , Mahmoud FERHAT⁽²⁾, H.A.BENHORMA⁽²⁾

⁽¹⁾ Département Mécanique Industrielle/Direction Maintenance Laghouat/ Laboratoire Métallurgie,

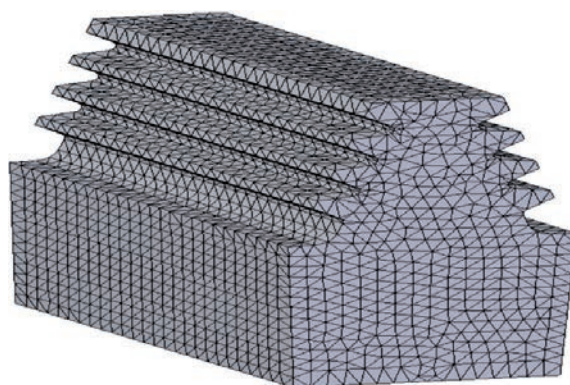
Fig. 6. Discretisation par éléments finis

Limite élastique : $Re = 760 \text{ N/m}^2$.

Résistance à la rupture : $Rr = 1035 \text{ N/m}^2$.

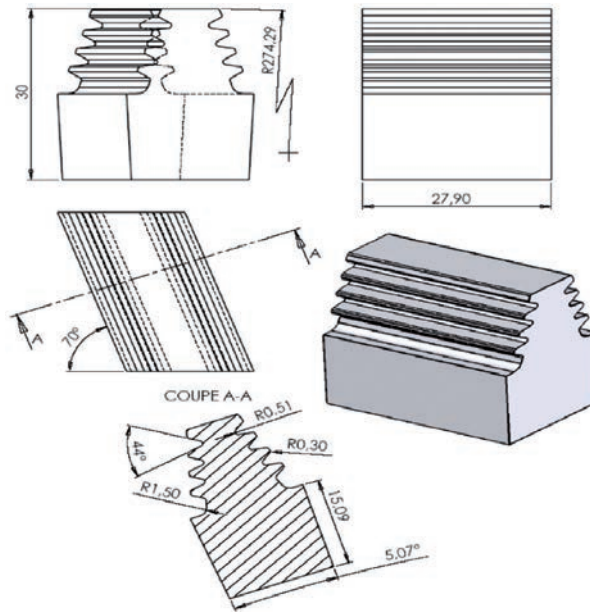
Fig.7. Dimensions de la partie éclatée du disque

Puisque la roue HP est symétrique, il est évident de ne discrétiser que la partie illustrée (fig. 7).
