Impact de la gestion irrationnelle des eaux d'irrigation sur l'environnement oasien du Sud algérien (Cas de l'oasis d'In-Salah)

Impact of irrational management of irrigation water on the oasis environment in southern Algeria (case of the oasis of In-Salah)

R. ZEGAIT^{1*}, H. BENSAHA²

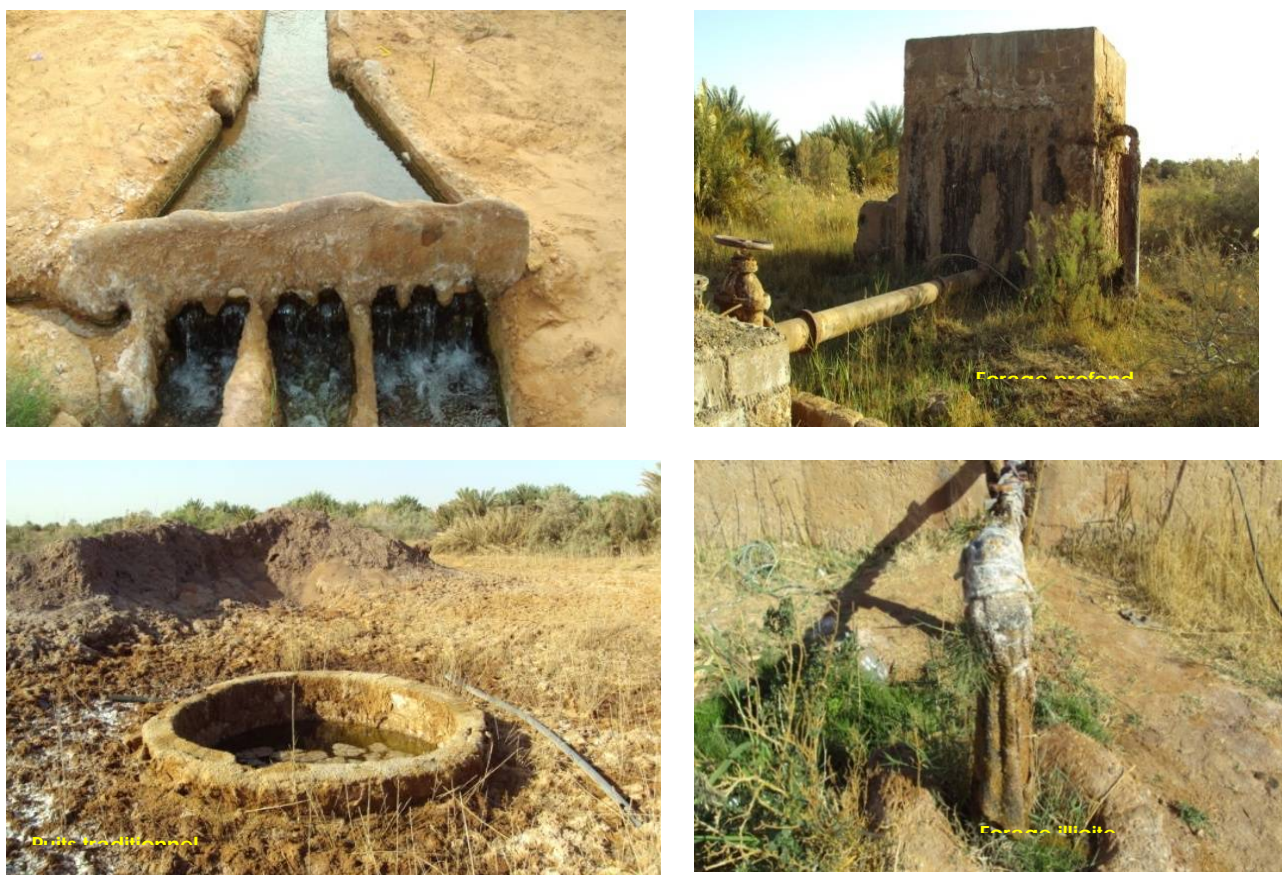
Figure 3. Système d'irrigation de l'oasis d'In-Salah (Zegait 2011)

L'oasis d'In-Salah est desservie en eau d'irrigation par quatre systèmes différents (foggaras, forages profonds, forages illicites, puits traditionnel) (Fig 3).

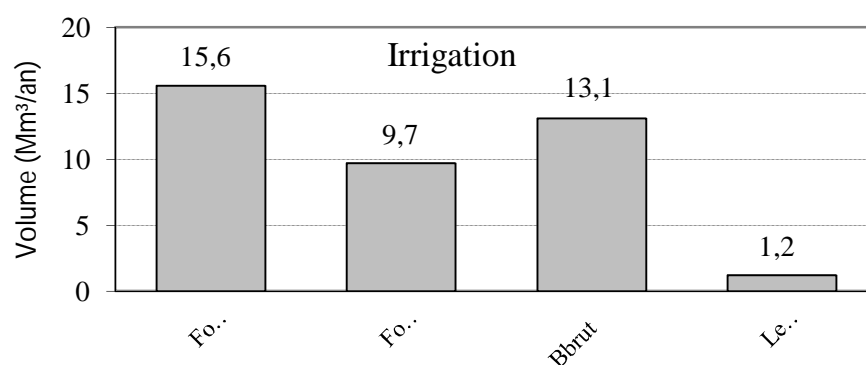
Figure 4. différents volumes d'eau pour le système d'irrigation

La mesure du niveau de la nappe a été programmée avec une cadence mensuelle sur les 90 piézomètres manuels installés sur la totalité de l'oasis, ces mesures sont complétées par des observations visuelles sur le terrain il en résulte un diagnostic total du système d'irrigation et de drainage ainsi que le système de main d'eau à l'échelle des parcelles et de l'oasis. Afin d'aboutir à une estimation approchée des volumes d'eau de drainage, nous avons comparé, mensuellement, les apports, constitués par les débits d'eau d'irrigation utilisés dans chaque secteur irrigué de la palmeraie (Fig 4) et les précipitations, à l'évapotranspiration potentielle (ETP), puisque celle-ci correspond sensiblement aux besoins d'eau maximum des cultures. Lorsque celles-ci sont bien alimentées en eau. Les apports dus aux précipitations étant négligeables, nous nous sommes basés sur la balance : débit d'irrigation – ETP. Celle-ci nous a permis de déduire, mois par mois, et pour chaque secteur irrigué, le volume d'eau excédentaire de drainage : sur l'ensemble des palmeraies irriguées, ce volume a été estimé à près de 11 M m³/an qui vont rejoindre, chaque année, la nappe superficielle (Fig 5). Il est important de signaler que les enquêtes que nous avons menées dans les palmeraies et auprès de DSA d'In-Salah, pour déterminer les débits d'irrigation, ont montré que les excédents agricoles trouvent en grande partie leur origine dans le fait que les débits utilisés pour l'irrigation (1 à 2,5 l/s/ha selon les secteurs) sont sensiblement les mêmes, quelle que soit la période de l'année, alors que les besoins sont très variables d'une saison à l'autre. Cela a donc permis de mettre en évidence une surutilisation de la ressource pendant la période hivernale et une sous-utilisation pendant la période estivale.

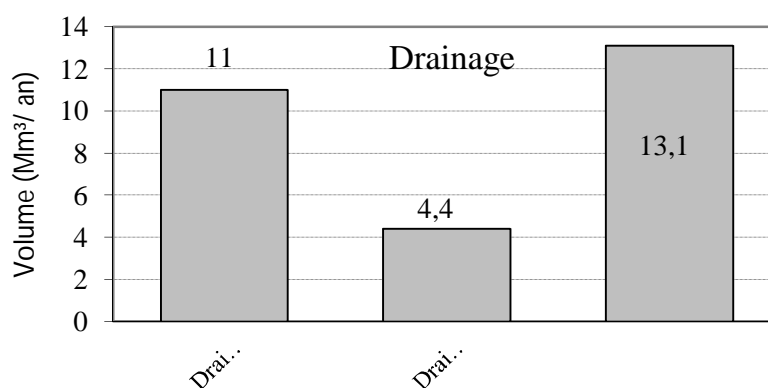
Figure 5. Volume d'apport d'eau à la nappe phréatique

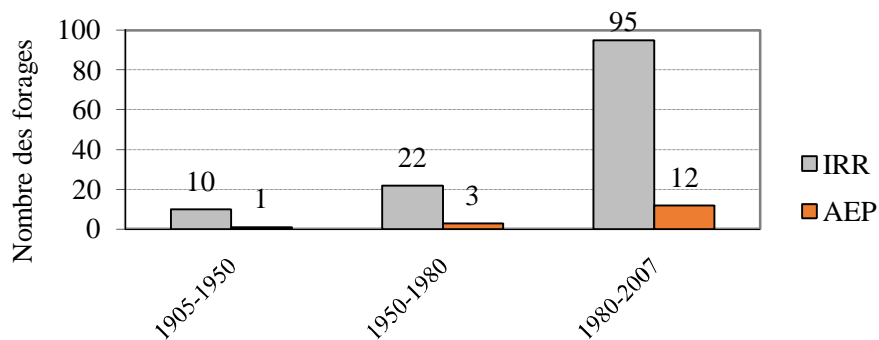
Figure 6. Évolution des forages du CI (1905-2008)

Après une longue période d'utilisation des foggaras à In-Salah dans un écosystème bien équilibré. L'utilisation des forages profonds depuis 1905 reste le facteur principal de la déstabilisation de cet écosystème vu son développement progressif important a permis une augmentation très sensible des débits exploités qui ont atteint $1,4 \text{ m}^3/\text{s}$ en 2007 pour un nombre de forages 107 (AEP et irrigation) (Fig.6). Comparativement au débit soutiré de $0,13 \text{ m}^3/\text{s}$ en 1980 la superficie agricole n'a pas subi un grand changement (Fig.7)

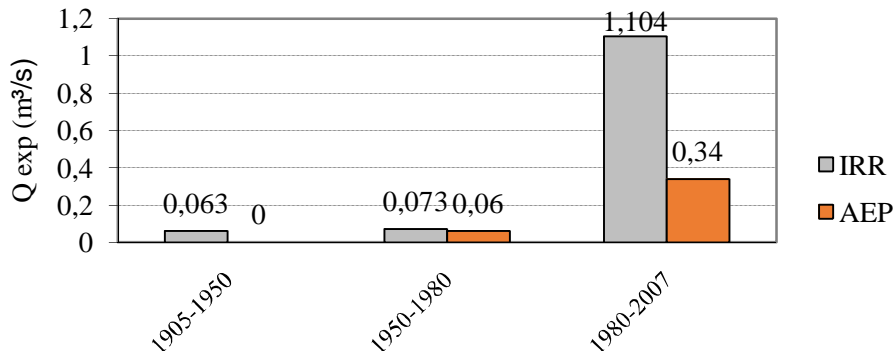
Figure 7. Évolution des débits exploités à partir des nappes du CI (1905-2008)

On note que le débit exploité dans la zone à partir de la nappe de Continental intercalaire a été pratiquement multiplié par dix, sans qu'aucun dispositif d'accompagnement efficace ne soit mis en place pour gérer convenablement ces ressources.

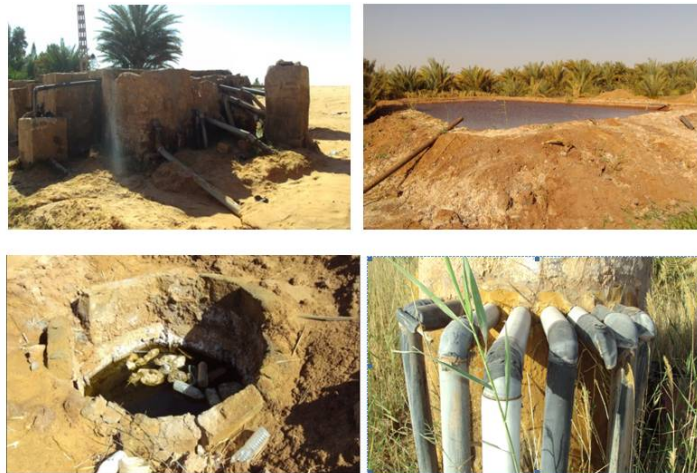
Figure 9. Mauvais état du système d'irrigation (Zegait, 2011)

Le mode d'irrigation le plus utilisé dans la région d'In Salah est l'irrigation par planche (submersion) qui est une méthode d'irrigation ancestrale, extrêmement simple, puisqu'il suffit d'inonder la terre. Pour orienter le flot, on prépare la parcelle au moment du labour en nivelant le sol autour de chaque arbre de manière à former une planche de terre ou casier (Hawd), bordé d'une levée de terre. Ce système reste parmi les principaux facteurs favorisant le gaspillage de l'eau et donc la surcharge de la nappe phréatique.

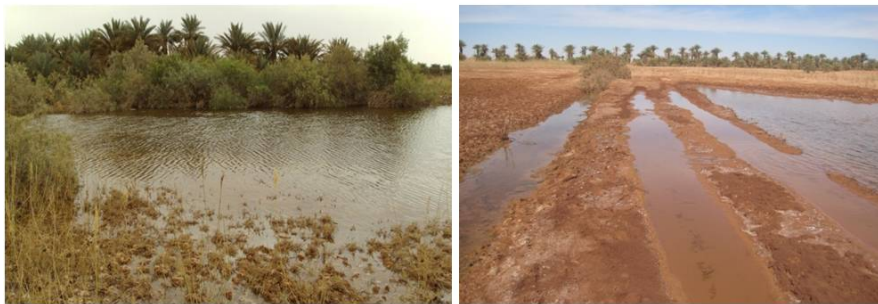
Figure 10. Stagnation des eaux dans la zone des palmeraies (Zegait, 2011)

La surexploitation des ressources en eau, associée à l'absence d'un système efficace de drainage et d'évacuation, a inévitablement conduit, à In Salah, l'apparition d'un phénomène d'excédent d'eau et de remontée du niveau de la nappe phréatique ont de véritables nids à moustiques et autres insectes nuisibles (Fig.10). Dans les palmeraies, la situation n'est guère meilleure où les drains sont mal organisés et leur hiérarchie est souvent aléatoire. À cette mauvaise organisation, s'ajoute un manque flagrant d'entretien. Le réseau est souvent délaissé et livré à lui-même, et les mauvaises herbes prolifèrent gênant, ou obstruent parfois totalement, les écoulements, ce qui donne naissance à d'énormes surfaces d'eaux stagnantes qui provoquent l'engorgement et le dépérissement de ces palmeraies.

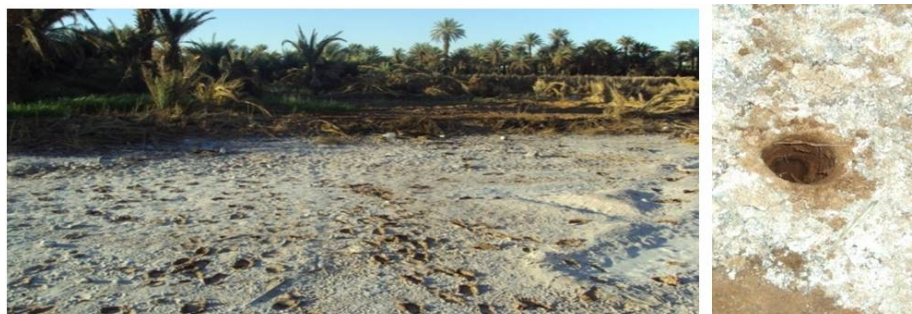
Figure 11. Accumulation des sels dans la zone des palmeraies (Zegait, 2011)

Conséquence consécutive à la surexploitation des ressources hydriques et à l'absence de dispositifs de gestion rationnelle de ces ressources après utilisation est la généralisation du phénomène de salinisation des sols irrigables de la palmeraie (Fig 11).

Les analyses physico-chimiques que nous avons effectuées sur 10 profils de sols de différentes palmeraies situées en bordure de la sebkha ont révélé que les conductivités électriques de ces sols varient en moyenne entre 20 et 45ms/cm en surface de sol (Zegait R, 2011). Ces sols sont classés dans les catégories des sols très fortement salins. On note que le caractère de salinité observé dans les sols de l'oasis est également favorisé par les conditions environnementales qui caractérisent la région d'In-Salah.

L'accumulation des sels dans le temps est intimement liée entre autres aux eaux d'irrigation, la conductivité électrique des sols peut atteindre les 45 ms/cm principalement dans les horizons de surface et décroît avec la profondeur. Cette concentration de sels dans les horizons de surface s'explique par la remontée capillaire de la nappe phréatique salée avec un dépôt ascensionnel. La manifestation la plus apparente est celle de la néoformation d'efflorescences blanchâtres et parfois des croûtes à la surface du sol. Ce phénomène d'halomorphisme dans les milieux saturés en eau connue par ces fluctuations à grandes amplitudes ; confirme la relation très étroite entre la nappe phréatique-sol-salinité et l'évaporation, tel que la nappe phréatique, qui imprègne le matériau pédologique et qui se situe à faible profondeur sous la surface du sol, joue, par son caractère fortement salin, un rôle très important dans l'accentuation du phénomène de salinisation des sols (Idder,T, 2011).

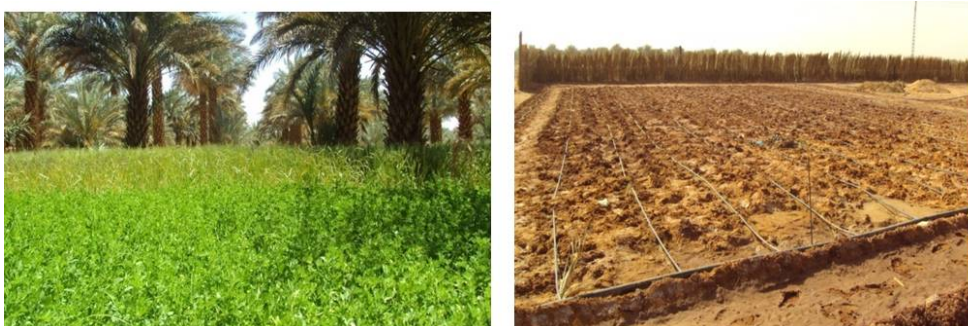
Figure 12. Modernisation du système d'irrigation (El-Barka 4) (Zegait, 2011)

- La modernisation des systèmes d'irrigation à travers l'intégration du système d'irrigation localisé (goutte à goutte) (Fig 12), qui peut économiser l'eau jusqu'à 70%.
