Stratégie de mise en valeur du site archéologique de Tizirt

*Dr. BOUKHENOUF Arezki
Pr. Mohamed ElMostapha Filah
Institut d'archéologie, université d'Alger2*

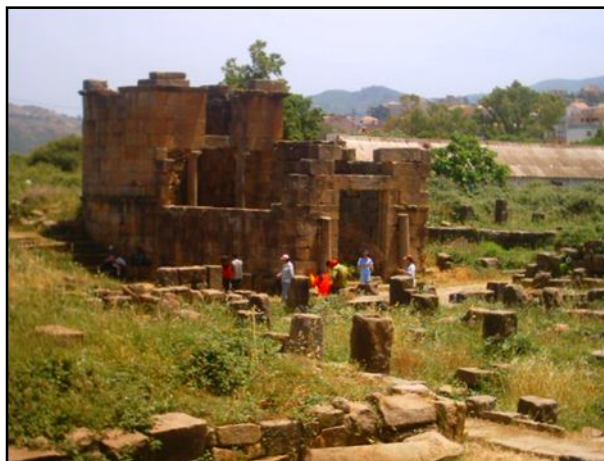
Après la photographie du site, nous avons procédé à son désherbage afin de mieux rendre les structures lisibles. Ces dernières ont été recouvertes des différents herbes (la bourache, ...) et arbres (figuier, oliviers, ...), photo 1.

Photo n° 1 : Avant le désherbage.

Sans oublier l'effet des racines des arbres sur les structures des murs qui peuvent jouer le même rôle que l'effet du gel/dégel dans les régions arides et soumis arides, ainsi que l'effet des herbes après leur séchage, qui forme des acide en présence de l'eau.

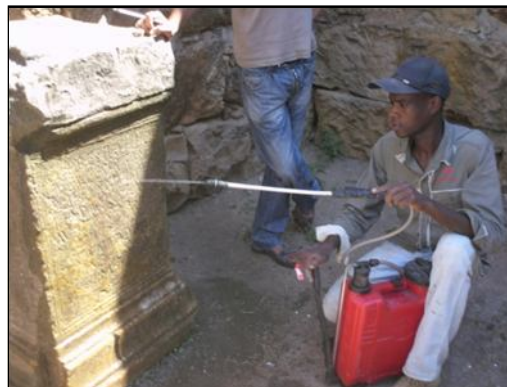
L'objectif de cette opération est d'éliminer les différentes crasses et les algues recouvrant la surface des stèles et objets dont le nombre est de quinze exposés au niveau du jardin lapidaire du site, ainsi que deux inscriptions qui se trouvent dans la basilique, en utilisant des brosses en plastique, brosses à dents, des bistouris ainsi l'eau sous pression (jet d'eau). Cette opération avait donné une nette efficacité (photo 2).

Photo n° 2 : nettoyage avec un jet d'eau

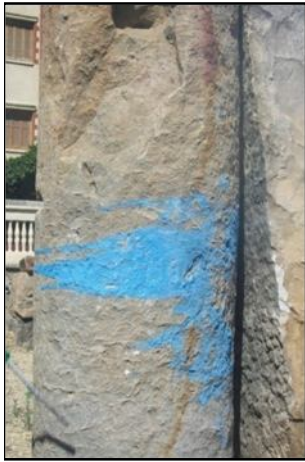
(3)

Au cours des travaux d'aménagement du site, nous avons rencontré des tâches de peinture sur certains matériaux architectonique, comme le montre la photo 3. Le nettoyage de ce genre de tâche est très délicat, car elle est appliquée sur une colonne en calcaire (support poreux). Après diagnostic du type de support et du type de la peinture « laque colorée en bleu », Nous avons utilisé pour son nettoyage de l'acétone et éventuellement un bandage (bande à gaz) qui est couvre au moyen de nylon (cellophane) pour garder la bande humide pendant un temps qui permettra à ce durcisseur de réagir avec la tâche (photo 4).

Photo 3, 4 et 5 : Montrant avant, au cours et après le nettoyage de la tâche.

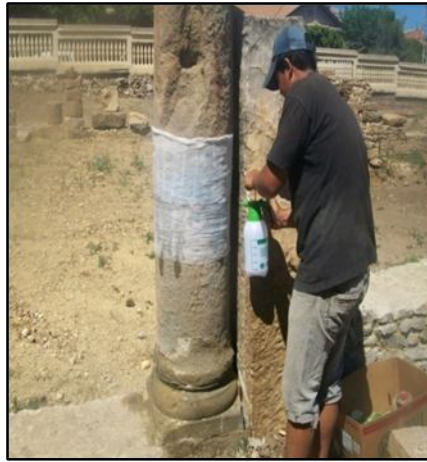
(4)

Après une demi-heure de l'application, on procède à enlever ce bandage puis au nettoyage des parties détachées du support. L'opération est répétée plusieurs fois jusqu'à ce que nous arrivions à enlever le maximum possible de cette tâche.

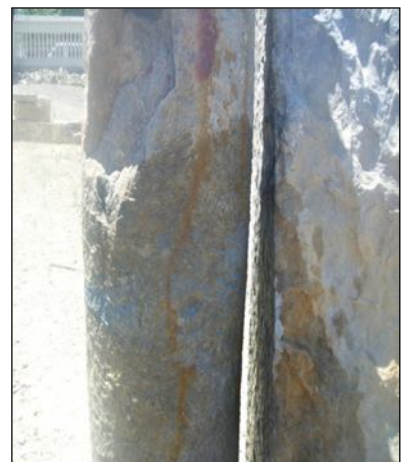
(5)

Nous n'avons pas arrivé à un nettoyage complet de la tâche de peinture, les particules restantes vont être disparues par l'érosion du temps (photo 5).

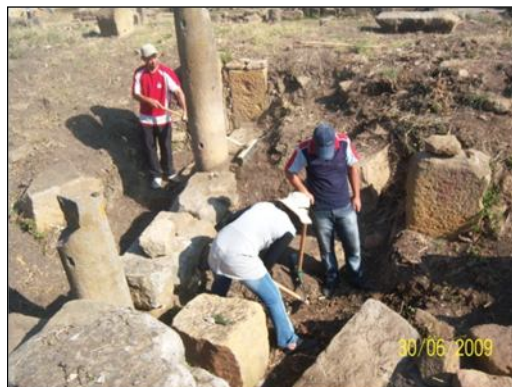
Pour mieux rendre les structures lisibles, nous avons procédé au dégagement des remblais dans la place dallée, le cardomaximus et dégagement de quelques structures, comme montre la photo 6, ainsi que les pierres éparpillées sur la voie du cardomaximus ainsi que dans le fort byzantin.

Photo n° 6 : Nettoyage des structures.

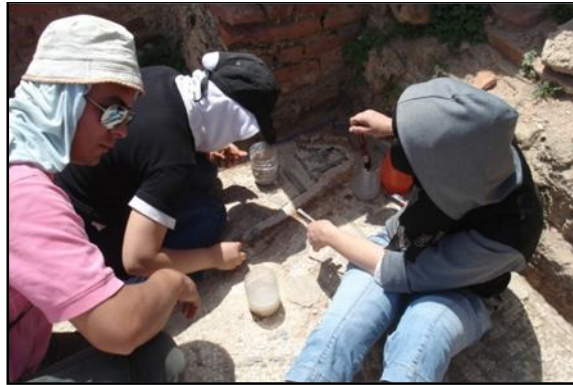
Cette mosaïque est de forme irrégulière, son encadrement de couleur blanc suit la forme irrégulière de la chambre. A l'intérieur de cet encadrement, on trouve des nattes colorées et des formes végétales représentant des feuilles d'olivier avec apparition de quelques fleurs de couleur rouge. Quant au motif central, il est complètement disparu. Elle est unique dans son genre.

Photo n° 7 : Consolidation de la mosaïque.

Cette mosaïque se trouve en état de dégradation avancée, présente des lacunes, d'où un détachement des cubes est favorisé. Pour cela nous avons effectué la consolidation à ces dernières au moyen d'un mortier de chaux et de sable (photo 7), ainsi que leur relevé. Nous l'avons couverte au moyen d'un nylon qu'on a couverte à son tour des remblais.

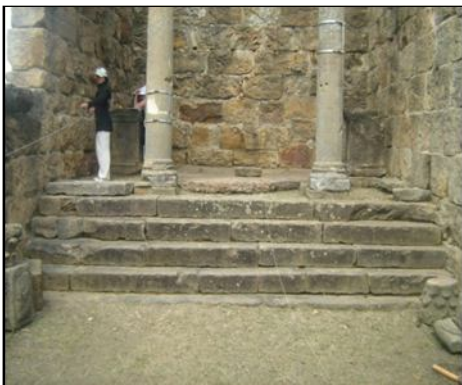
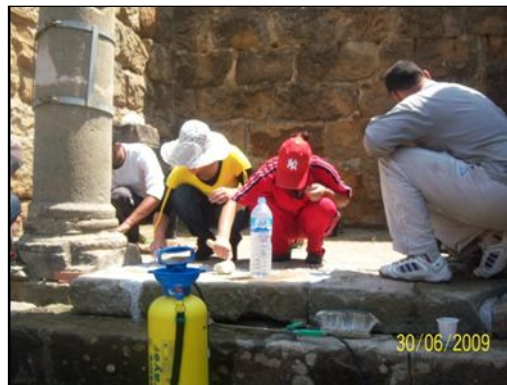
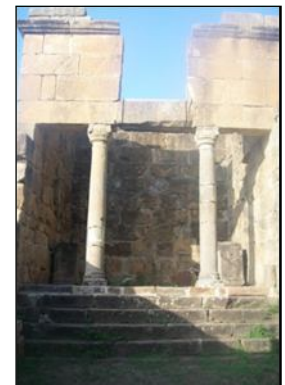
L'objectif de cette opération est de rendre les structures plus résistantes à l'érosion du temps. Dans le temple Genix, nous avons remarqué après le détachement de la mosaïque suivi par la couche du rudus. Cet état commence à rendre la structure instable à cause de l'infiltration des eaux pluviales.

Photo n° 8, 9 et 10 : montrant les étapes de comblement des lacunes

Pour cela, nous avons procédé au comblement de cette partie du pavement afin de mieux faciliter l'écoulement d'eau (Photo n° 8, 9 et 10).

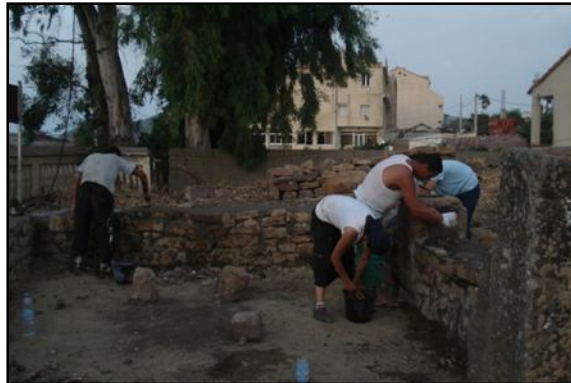
Photo n° 11 : Restitution des structures.

Cette opération a touché les trois parties de la ville antique, dans la première nous avons procédé au remontage de quelques pierres sur le cardomaximus, restitution de quelques fragments des murs qui entour la place dallée, le seconde partie au remontage ... et la dernière partie qui s'agit des bains (photo n° ...), où nous avons procédé au remontage de la grande partie des structures des murs.

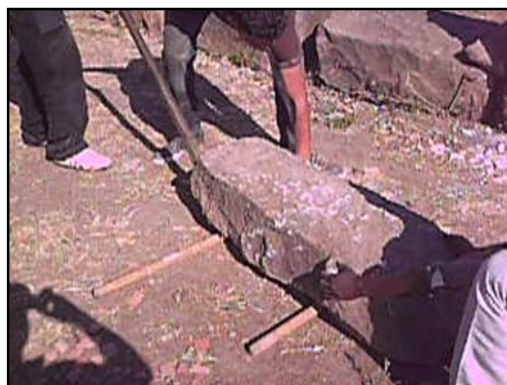
Parfois, nous avons trouvés des difficultés dans le déplacement de quelques pierres à cause de leur poids, pour cela on fait appel aux anciennes techniques, comme montre la photo 12 (voir Adam, 1989).

Photo n° 12 : Technique de déplacement des grosses pierres.

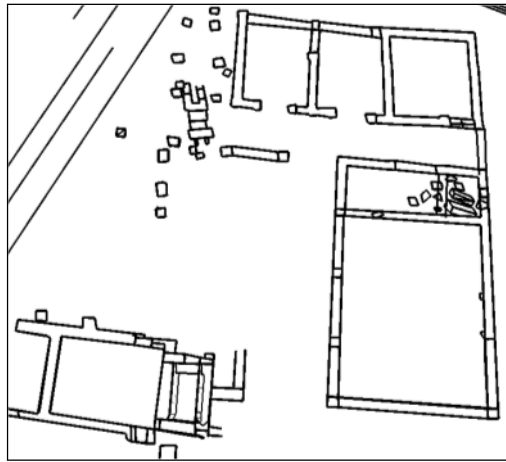
Pour une meilleure lecture de structures composant les murs et pour mettre en valeur les travaux effectués au niveau des trois parties de la ville antique, nous avons effectué un relevé archéologique.

Figure 1 : Relevé archéologique des bains
après la restitution des structures
